Rapport de contrôle de l'inspection des installations classées

Référence : 20181001-RAP-S4229-CB

Activité principale : Fabrication de films en polyester et polypropylène.

Date du contrôle : 18 septembre 2018

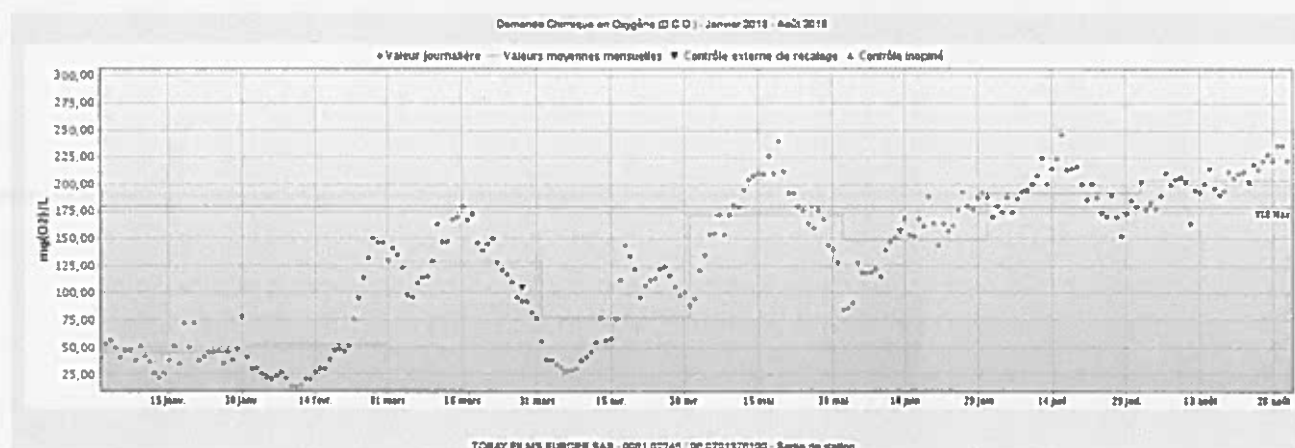
Les résultats de la surveillance réalisée par l'exploitant font apparaître une dégradation de la qualité des rejets, en sortie de la station de traitement, depuis mi-février 2018.

La DCO est en hausse et des dépassements la valeur limite d'émission (180 mg/l) sont régulièrement constatés à partir de mai 2018, pour atteindre une valeur moyenne mensuelle de 200 mg/l en août 2018.

Le flux émis en sortie de la station reste cependant conforme (moins de 30 kg/jour pour une valeur limite de 72 kg/j).

L'exploitant indique que cette dérive a bien été identifiée mais que le suivi des paramètres de fonctionnement de la station de traitement ne montre pas de dysfonctionnement.

Une expertise de la station a déjà été réalisée par la société Suez. Elle met en évidence que l'un des composés arrivant à la station, le 1,4 dioxane (produit de décomposition du glycol utilisé sur le site), n'est plus traité efficacement par la station. Les flux arrivant à la station restent stables mais le taux de digestion de ce produit est en baisse (on passe de 90 % de produit traité à 50 %). Des investigations complémentaires sont en cours pour confirmer cette hypothèse, déterminer les causes de la chute de rendement de la station et

les mesures correctives à mettre en œuvre. En tout état de cause, si la teneur en DCO atteint le double de la valeur limite, les effluents doivent être détournés vers les cuves de stockage et traitées hors site. Depuis le 11 septembre 2018 et jusqu'au 14 octobre, de nombreuses installations sont à l'arrêt pour réaliser des travaux de maintenance. La station de traitement des effluents va également être momentanément arrêtée pour permettre des travaux sur le décanteur et une inspection des réacteurs.

Constat N° 7		
Conclusion	Référence réglementaire	Délai ou calendrier
<input type="checkbox"/> Pas d'observation	Annexe 4 de l'arrêté préfectoral du 8 août 1996	Assurer le respect de la vlc en DCO dans un délai n'excédant pas 3 mois.
<input type="checkbox"/> Observation		
<input checked="" type="checkbox"/> Non conformité
