Rapport de contrôle de l'inspection des installations classées		
Référence : 63-1232		
Nom et adresse de l'établissement contrôlé	Code DREAL	
Société ERASTEEL Place Martenot BP 1 03600 COMMENTRY	S3IC Priorité DREAL Régime SEVESO	0056-00023 <input checked="" type="checkbox"/> PN <input type="checkbox"/> AE <input type="checkbox"/> SP <input type="checkbox"/> Autre <input checked="" type="checkbox"/> A <input type="checkbox"/> E <input type="checkbox"/> D <input type="checkbox"/> NC <input checked="" type="checkbox"/> HAUT <input type="checkbox"/> BAS
Activité principale : fabrication d'acier et recyclage de déchets métallifères		
Date du contrôle : 13/11/2018		
Inspecteur(s) : Flora CAMPS – Gilles LEGOUEIX		
Type de contrôle		
<input checked="" type="checkbox"/> Inspection approfondie <input type="checkbox"/> Inspection courante <input type="checkbox"/> Inspection ponctuelle	<input checked="" type="checkbox"/> Inspection annoncée <input type="checkbox"/> Inspection inopinée	<input type="checkbox"/> Inspection planifiée <input checked="" type="checkbox"/> Inspection circonstancielle

L'inspection s'est déroulée le 13 novembre 2018 suite à un accident survenu le 6 novembre au niveau d

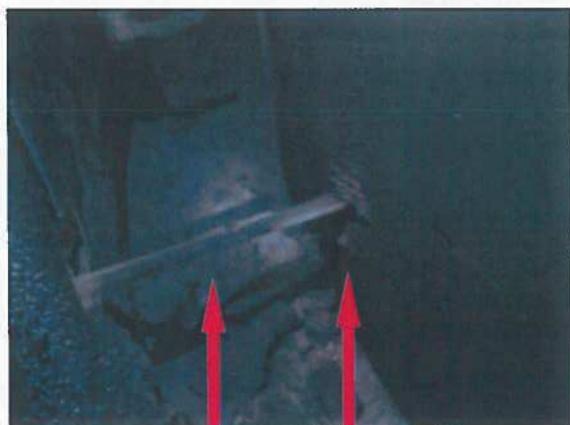
Photo 1

Description de l'événement : fuite de métal en fusion vers 3h du matin sur le four FEL au niveau d'un doigt de gant d'un thermocouple de la sole (photo 1). Détection visuelle de la fuite par un opérateur, arrêt immédiat du refroidissement à l'eau et de l'alimentation du four en énergie. Une vingtaine de personnes travaillant dans le hall concerné ont été évacuées. La fuite a été colmatée par le personnel de l'usine. Environ 3 tonnes de métal en fusion, sur les 28 t contenues dans le four, se sont déversées dans la cave prévue à cet effet (photo 2). Le POI a été activé et une demande de secours publics a été effectuée par l'entreprise. Les pompiers ont assuré la protection incendie jusqu'à ce que le contenu du four ait été transvasé, mais aucun incendie ne s'est déclaré.

Doigt de gant

Trou au niveau du casing

Remarque R1 : Conformément à l'article 2.4 de l'AP du 25 janvier 2016, il est demandé à l'exploitant de transmettre, sous 1 mois, le rapport de l'accident du 6 novembre 2018. Ce rapport précise notamment les circonstances et les causes de l'accident, les effets sur les personnes et l'environnement, les mesures prises ou envisagées pour éviter un accident ou un incident similaire et pour en pallier les effets à moyen ou long terme.

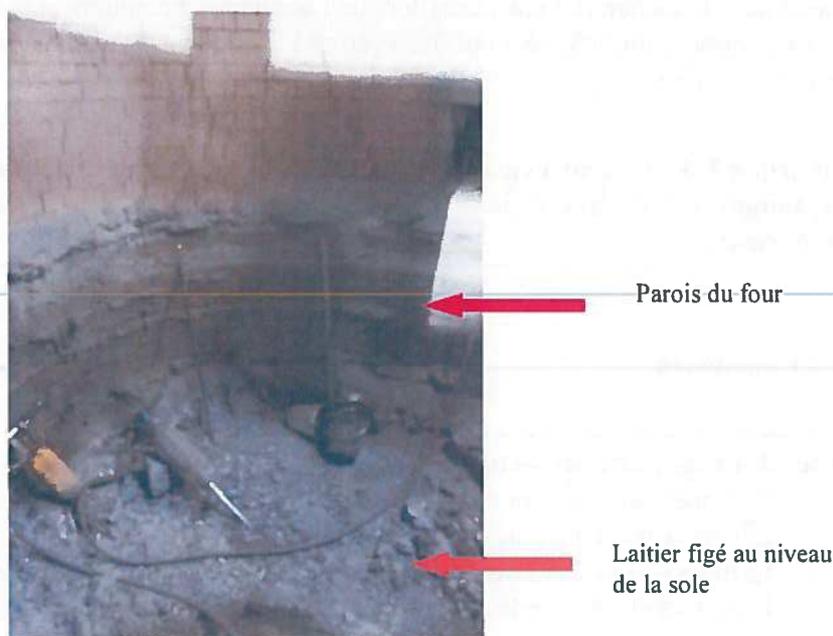
Photo 3

Au jour de la visite l'expertise du four était toujours en cours. En effet, l'arrêt d'urgence de l'alimentation en énergie n'a pas permis une vidange entière du four. Une partie du laitier et du métal contenue dans le four n'était plus assez liquide pour être coulée après le colmatage de la fuite. Ce résidu présent sur la sole du four n'était pas encore entièrement refroidi à cœur le jour de la visite. De plus son évacuation du four est relativement périlleuse (photo 3).
