Rapport de contrôle de l'inspection des installations classées		
Référence : UDR-CRT-2019-16		
Nom et adresse de l'établissement contrôlé	Code DREAL	
Société QUARON Zone Industrielle Nord de Villefranche-sur-Saône Route de Grange Morin 69 400 ARNAS	S3IC Priorité DREAL Régime SEVESO	61.3549 <input checked="" type="checkbox"/> PN <input type="checkbox"/> AE <input type="checkbox"/> SP <input type="checkbox"/> Autre <input checked="" type="checkbox"/> A <input type="checkbox"/> E <input type="checkbox"/> D <input type="checkbox"/> NC <input checked="" type="checkbox"/> HAUT <input type="checkbox"/> BAS
Activité principale : Fabrication, négoce et conditionnement de détergents et de produits chimiques à usage industriel		
Date du contrôle : 19 décembre 2018		
Agents ayant réalisé le contrôle : Julie ARNAUD et Christophe POLGE		
Type de contrôle		
<input checked="" type="checkbox"/> Inspection approfondie <input type="checkbox"/> Inspection courante <input type="checkbox"/> Inspection ponctuelle	<input checked="" type="checkbox"/> Inspection annoncée <input type="checkbox"/> Inspection inopinée	<input checked="" type="checkbox"/> Inspection planifiée <input type="checkbox"/> Inspection

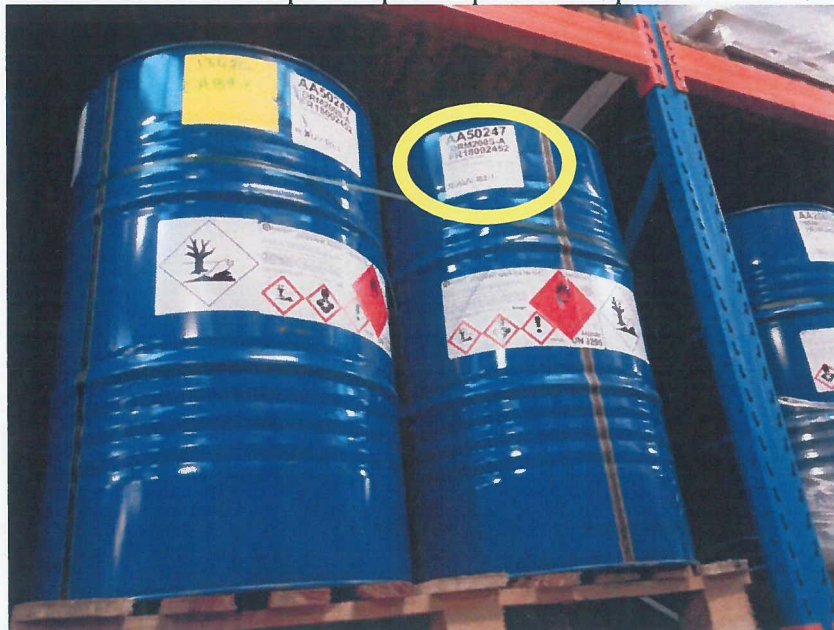
Sur site, nous avons également pu constater la présence d'étiquettes telles que sur ces fûts de solvant avec un code emplacement R-AUV-B3-1 faisant référence au bâtiment B3 plutôt qu'au bâtiment B4 :

Non conformité n°2 : L'étiquetage sur site le 19 décembre 2018 ne permet pas à l'exploitant de tenir un inventaire répondant à l'article 7.1.1. sur la localisation des risques : « L'exploitant recense, sous sa responsabilité, les parties de l'installation qui, en raison des caractéristiques qualitatives et quantitatives des matières mises en œuvre, stockées, utilisées ou produites, sont susceptibles d'être à l'origine d'un sinistre pouvant avoir des conséquences directes ou indirectes sur les intérêts mentionnés à l'article L. 511-1 du code de l'environnement. »

En effet, un produit présentant des risques donnés et ayant été étiqueté avec le code VRAC peut se trouver à n'importe quel endroit du site, le code ne permettant pas de le localiser, et des produits avec un code emplacement pour le bâtiment 3 (B3) sont stockés dans le bâtiment 4.

L'exploitant a indiqué qu'il s'agit d'une période transitoire, un nouvel étiquetage est prévu. L'exploitant est invité à mettre en œuvre rapidement un étiquetage qui permette d'une part d'attribuer la zone d'entreposage adéquate selon le type de risque et d'autre part de disposer d'un inventaire correspondant aux produits effectivement présents.

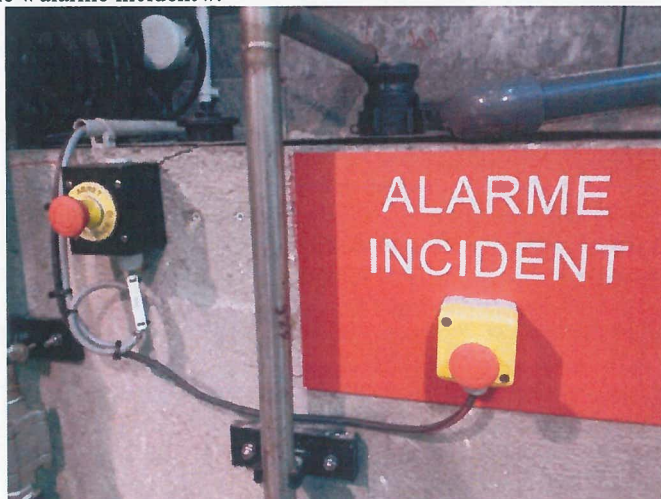
Sur site, dans la zone « acides » du bâtiment 4, il a été constaté la présence de 2 boutons, l'un appelé « alarme incident », l'autre appelé « arrêt d'urgence ». Selon l'exploitant, le bouton poussoir évoqué dans la consigne en cas de déversement est celui appelé « alarme incident ».

Observation n°4 : Les consignes et les affichages sur site manquent de cohérence et sont susceptibles d'entraîner des méprises (arrêt dépotage au lieu d'une alarme incident par exemple) compte tenu notamment que du personnel intérimaire peut être employé. Le nom des boutons d'alerte sur site doit être suffisamment clair pour ne pas avoir à se poser de questions lors d'un incident.

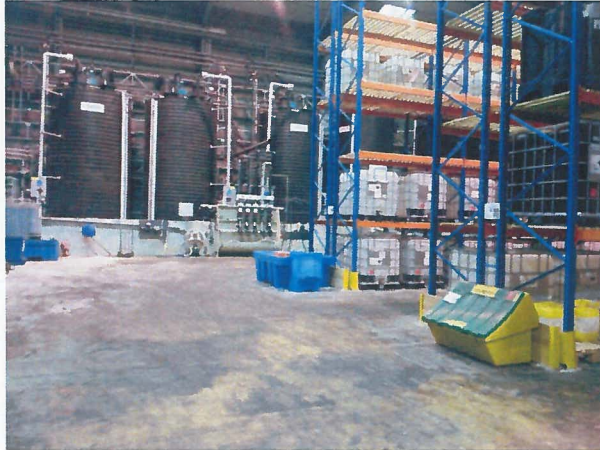
Zone « bases »

Le 19 décembre 2018, l’exploitant avait installé des racks dans les zones « acides » et « bases » du bâtiment 3 :

Les marquages au sol ne sont pas encore réalisés mais les conditions de circulation sont nettement améliorées depuis les 2 dernières inspections.

Observation n°7 : Le marquage au sol des zones de circulation reste à faire.

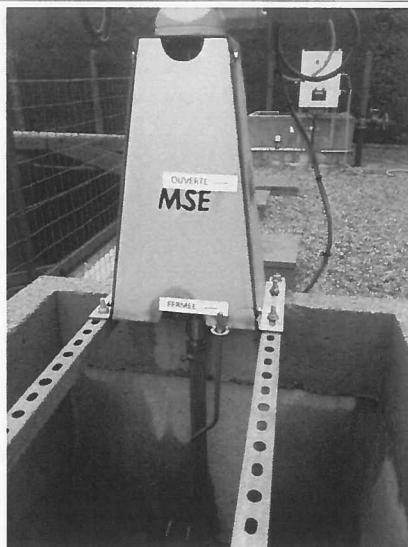
Le 19 décembre 2018, nous avons constaté que la présence d'un cadenas empêche de modifier l'état d'ouverture/fermeture de la vanne. L'exploitant a précisé que l'ouverture de la vanne ne peut être faite que par M. Gassin, qui a la clé du cadenas.

Par ailleurs, l'exploitant a ajouté un indicateur de niveau qui permet de savoir si la vanne, située au fond d'un puisard, est bien fermée ou ouverte (cf. photo)

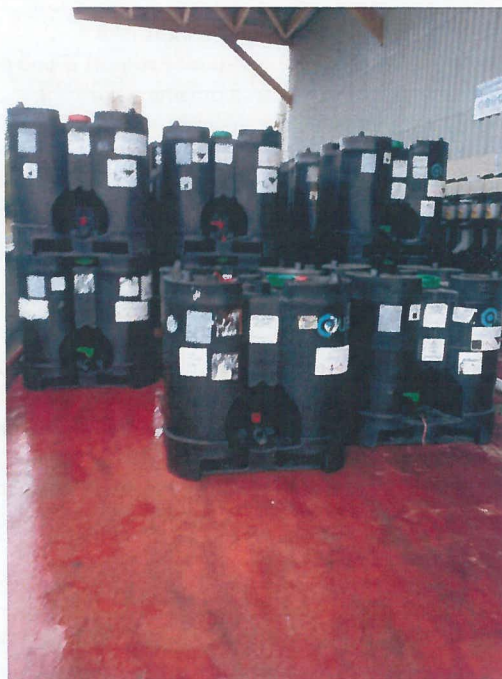
Observation n°13 : Lors de notre passage à côté de la future zone de dépotage d'acides, nous avons constaté la présence d'un stock d'emballages vides (cf. photo ci-après). Or cette zone n'est pas une zone de stockage. Pour mémoire, l'article 1.2.4. de l'AP du 6 février 2017 liste les zones de stockage d'emballages vides. L'exploitant est invité à matérialiser / identifier ces zones et les surfaces maximales pour s'assurer de rester dans les limites de l'autorisation. Par ailleurs, l'exploitant établir un plan à jour du site après travaux, indiquant les différentes zones de stockage d'emballages vides.
