Rapport de contrôle de l'inspection des installations classées

Référence : 2019-RAP-S4066-JV

Activité principale : Traitement des métaux

Date du contrôle : 13 mars 2019

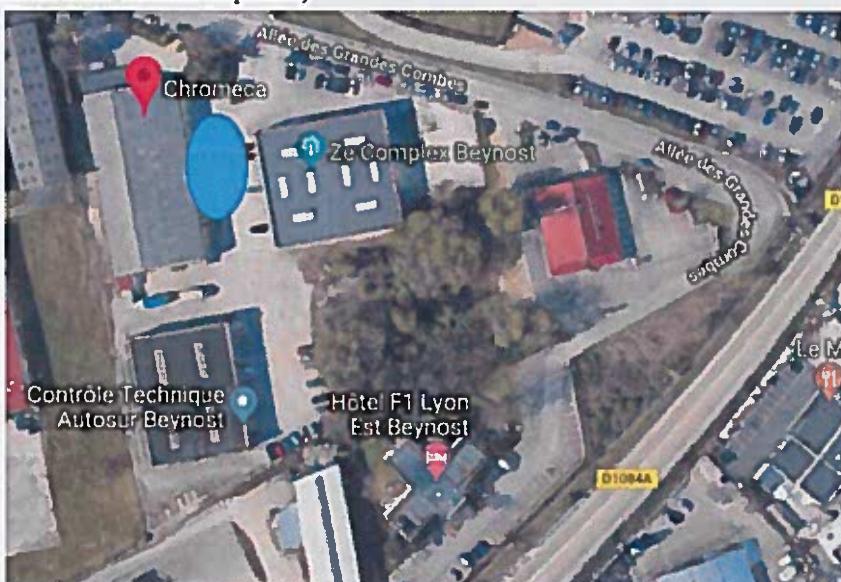
Les eaux se sont dirigées vers le point bas du site, équipé d'un puits d'infiltration qui recueille les eaux pluviales.

Les traces de pollution au Chrome VI (couleur orange) sont visibles au pied de la façade Est de l'usine.

En bordure de voiries, le site n'est pas imperméabilisé ; de l'eau chargée en Chrome III (couleur verte) était présente dans les ornières, probablement liée au lessivage des voiries par la pluie.

Au regard de ces constats, la pollution est restée a priori confinée sur site (cf plan ci après qui indique approximativement en bleu la zone impactée)

A ce stade, il paraît nécessaire :

- d'éviter en premier lieu le lessivage de la pollution par les eaux pluviales et son transfert vers des zones non-impactées
- d'engager en second lieu des travaux de nettoyage des voiries, et de curage des terres impactées ainsi que du puits d'infiltration
- de suivre la qualité des eaux souterraines au droit du site, afin d'évaluer le potentiel transfert de chrome dans la nappe. Ce suivi pourra être effectué via le réseau de piézomètres en place sur le site.
