## Rapport de contrôle de l'inspection des installations classées

Référence : 20181004-RAP-InspICPECarriereAPPRIN-StJeandeMaurienne-vsmodAC

Nom et adresse de l'établissement contrôlé	Code DREAL
RENE APPRIN & CIE SAS Carrière du Rocheray 73 300 SAINT-JEAN-DE-MAURIENNE	S3IC 0061.01638 Priorité □ PN ☑ AE □ SP □ Autre DREAL ☑ A □ E □ D □ NC Régime □ HAUT □ BAS SEVESO

Activité principale : Exploitation d'une carrière à ciel ouvert d'éboulis calcaires

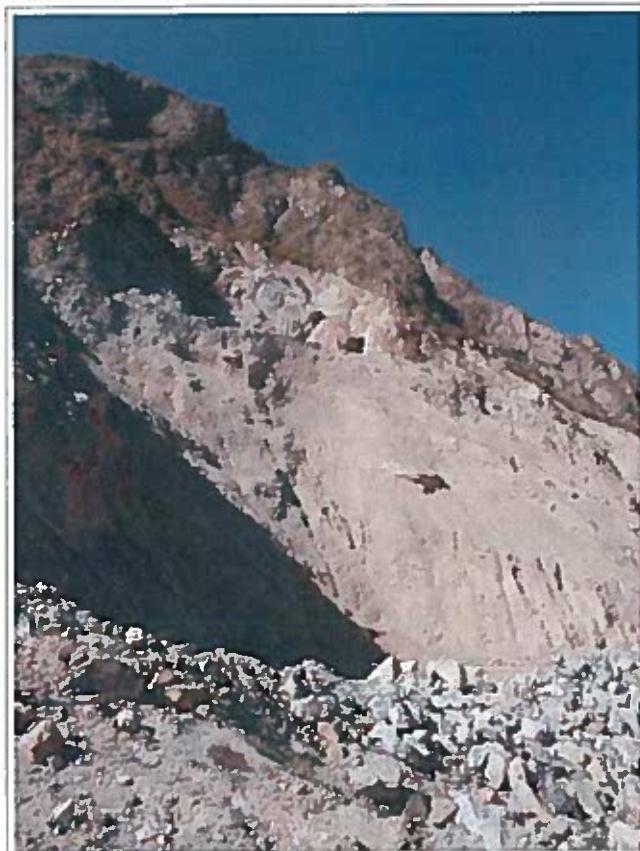
Cône d'éboulis ouest non exploité

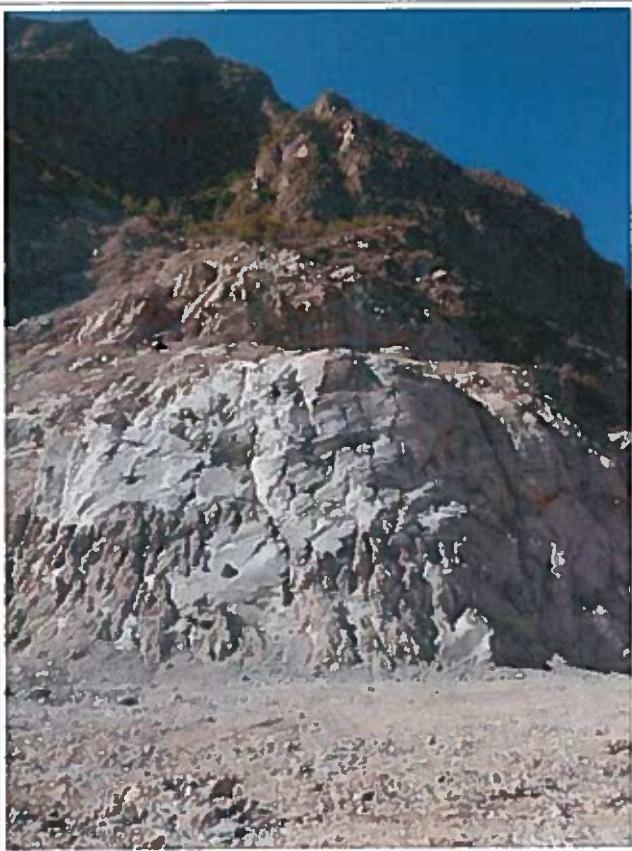
Partie latérale du cône d'éboulis ouest

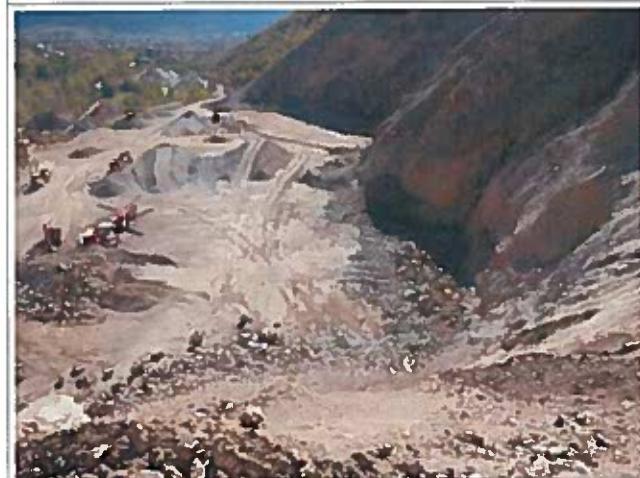
La visite d'inspection a mis en évidence que l'exploitation actuelle s'est uniquement concentrée sur l'éboulis du cône nord. Le dossier de demande d'autorisation d'exploiter d'avril 2003 indique que *« le principe d'extraction consiste à enlever des tranches horizontales en descendant dans le cône d'éboulis, en mettant à nu le front rocheux du massif du Rocheray. Au nord du cône principal exploité actuellement, le substrat rocheux sera dégagé pour éviter de laisser en place des pentes d'éboulis instables. Ce traitement nécessitera la prise d'un petit cône d'éboulis annexe dont l'extraction sera menée lorsque l'altimétrie de la plate-forme principale lui correspondra ».*

Vue du carreau depuis la zone d'éboulis nord en exploitation

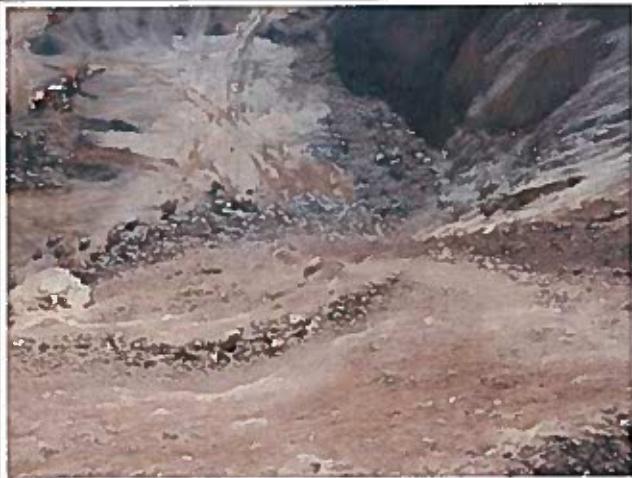
Vue du carreau depuis la zone d'éboulis nord en exploitation

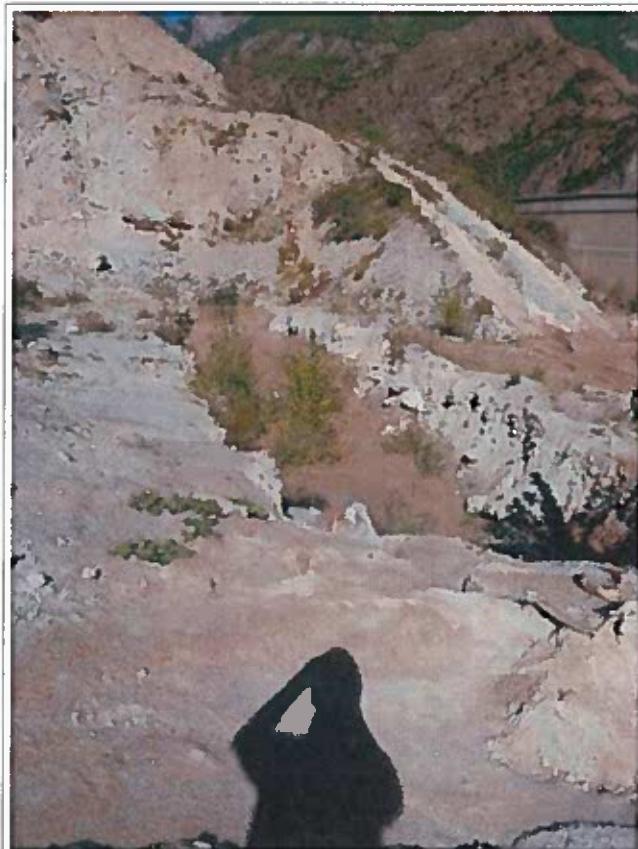
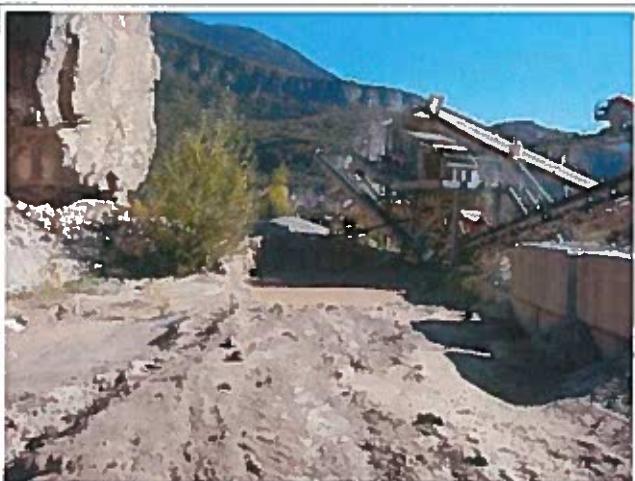
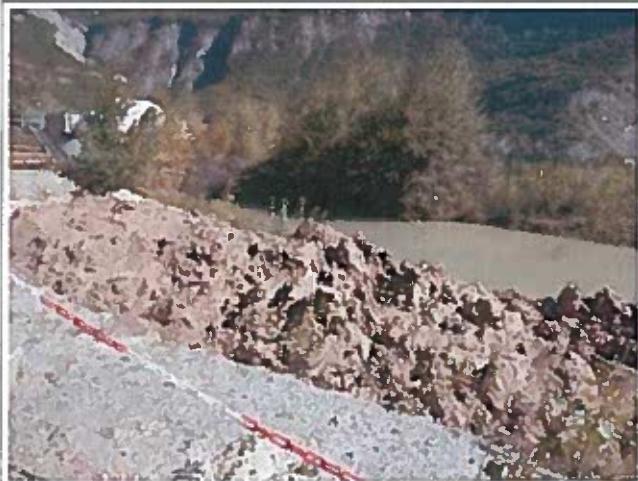
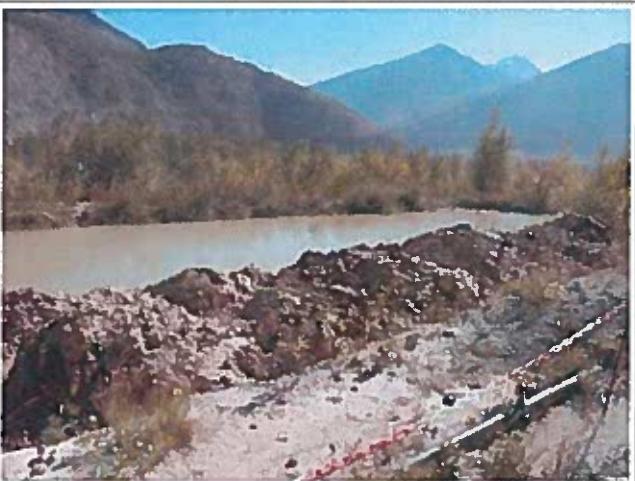
**Planche n° 2 – Dispositifs de récupération des eaux de ruissellement**

Par ailleurs, à la suite de la visite du 04/10/2018, il a été constaté une saturation des bassins collecteurs mis en place. L'inspection demande qu'un curage de ces dispositifs soit réalisé afin de maintenir la capacité de décantation du bassin effective.

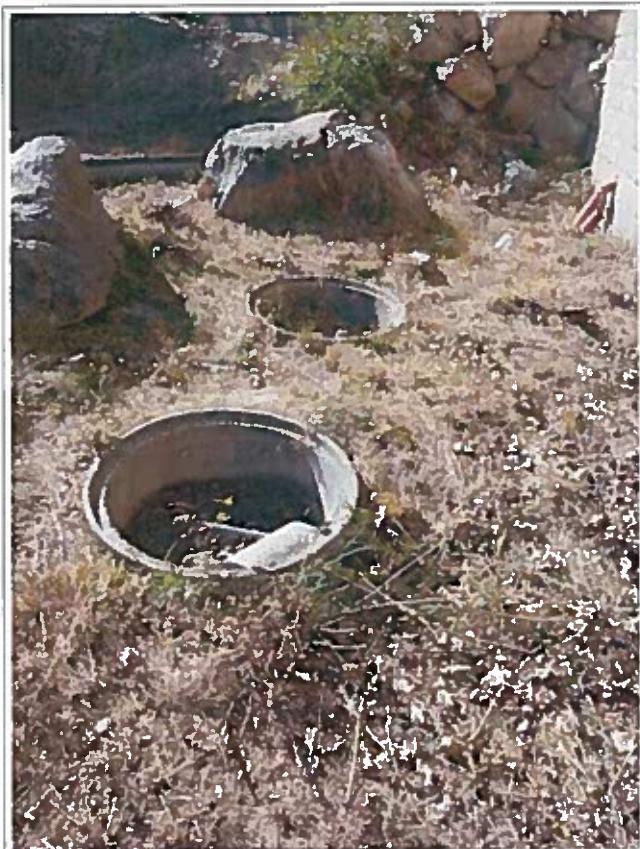
Par ailleurs, l'exploitant fait état de l'existence d'une cuve enterrée de 10 m<sup>3</sup> contenant du gasoil. L'exploitant n'a pas été en mesure de justifier de la nature de cette cuve (simple ou double enveloppe avec détection de fuite). Il n'a pas été en mesure de justifier de l'absence de fuite au droit de cette cuve.

Dessus de la cuve de 10 000 m<sup>3</sup> de gasoil

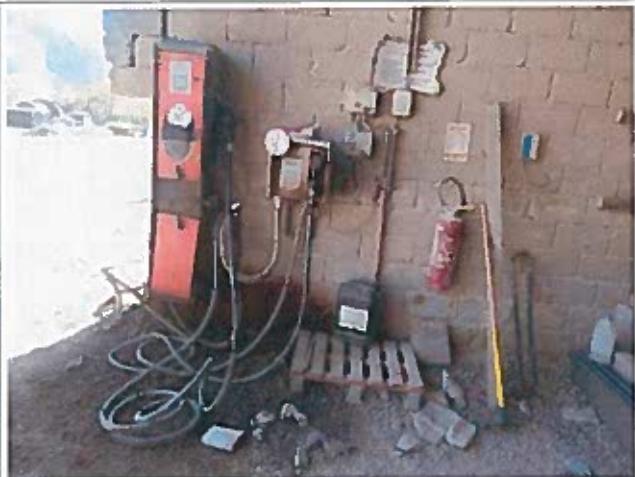
L'arrêté préfectoral en vigueur précise que « *le ravitaillement et l'entretien des engins de chantier sont réalisés sur une aire étanche entourée par un caniveau et reliée à un point bas étanche permettant la récupération totale des eaux ou des liquides résiduels* ». La visite d'inspection a mis en évidence une absence de zone étanche dédiée au remplissage des véhicules en carburants que ce soit au niveau du volucompteur ou au niveau du véhicule de remplissage mobile.

Volucompteur

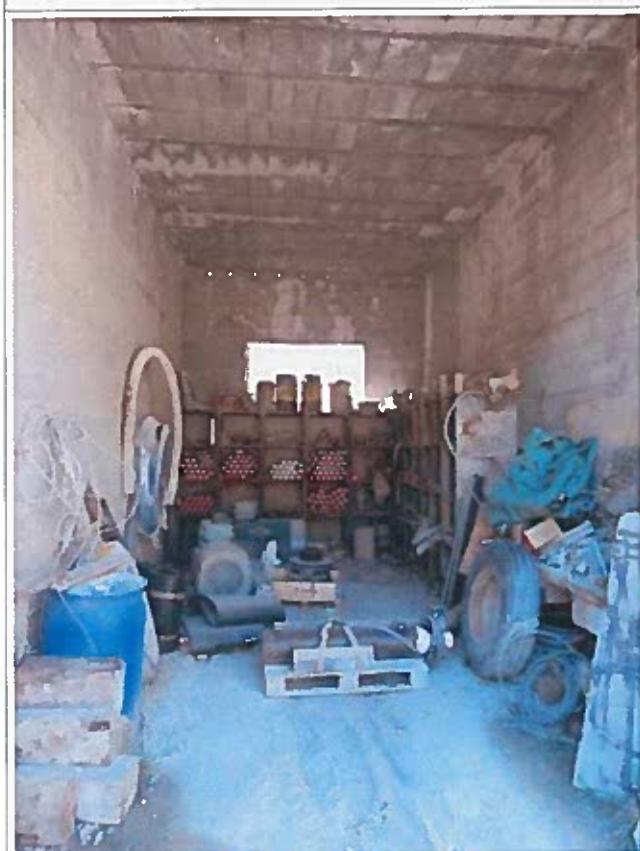
Le stockage des produits liquides polluants (huiles et carburants) présents sur le site est réalisé dans des fûts et réservoirs situés dans les différents ateliers du site. Il est noté l'absence de capacités de rétention adaptées. Aucun plan de stockage de ces produits dangereux n'est établi. Les incompatibilités entre produits ne sont pas identifiées.

Zone de stockage atelier

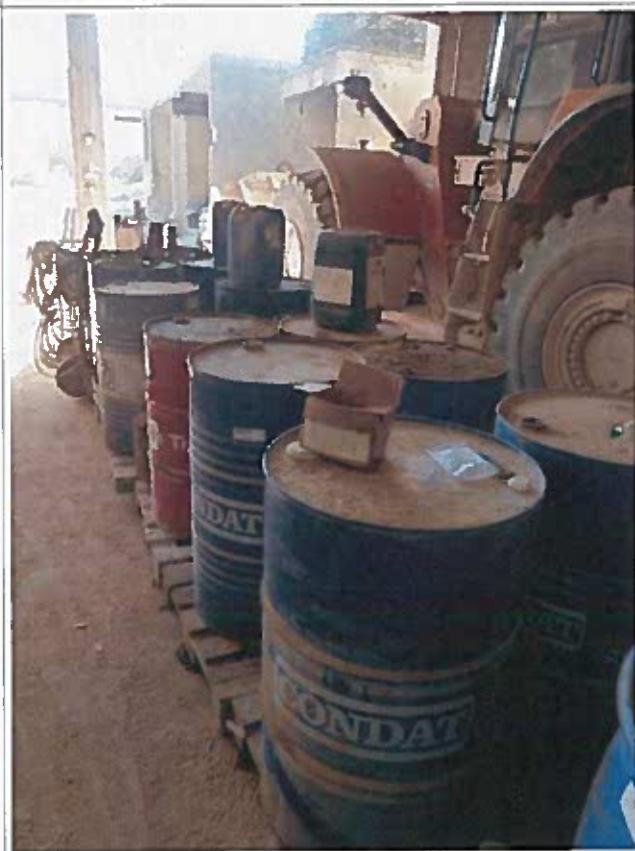
Stockage sur palettes
