Rapport de contrôle de l'inspection des installations classées

Référence : 20190712-RAP_Ferropem_La_Lechere-v02-4.

| Nom et adresse de l'établissement contrôlé | Code DREAL |
|---|--|
| Société Ferropem La Léchère Etablissement de Château-Feuillet la Léchère- 73260 AIGUEBLANCHE. | S3IC 61.4438 Priorité DREAL ☑ PN ☐ AE ☐ SP ☐ Autre Régime ☒ A ☐ E ☐ D ☐ NC |

Thème du contrôle État des lieux suite à incendie de la trémie Mish-Métal.

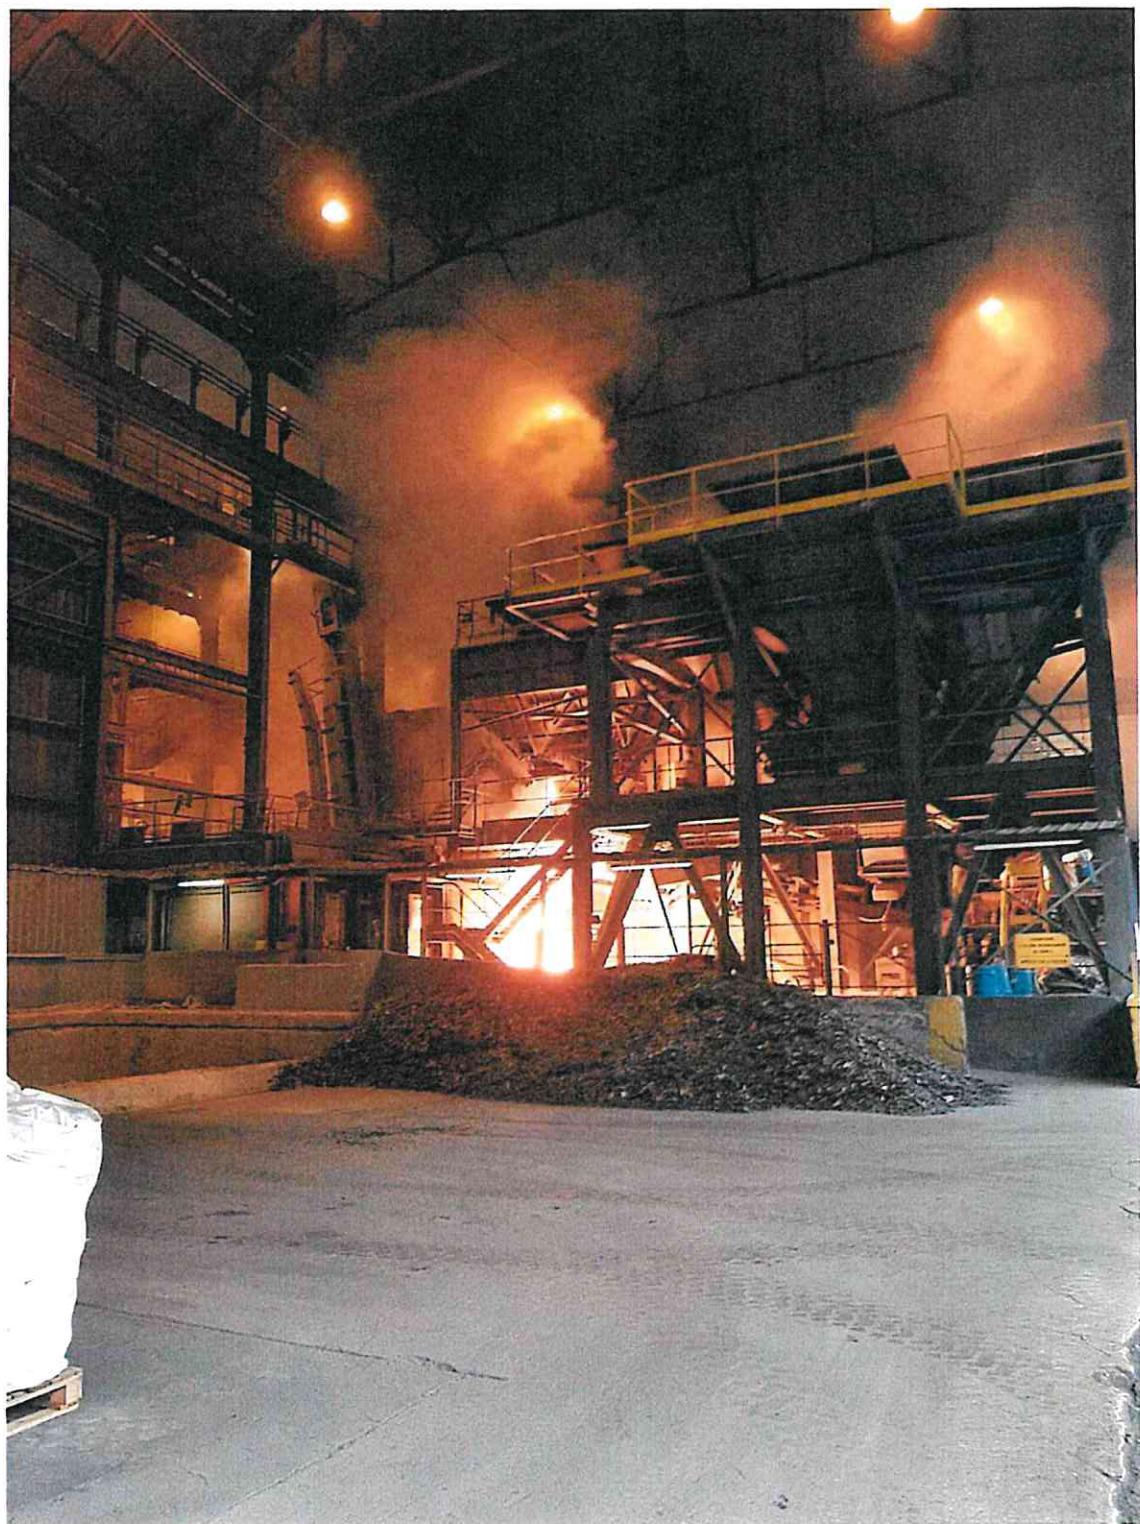
A 15h30, un incendie a débuté dans une trémie de 13 tonnes de Terres rares (Mish Métal) stockées dans le hall zone « Matières premières ». Le métal liquide coulait petit à petit au sol sous la trémie. (Photos n°1 et 2)

Photo n° 1 vue d'ensemble

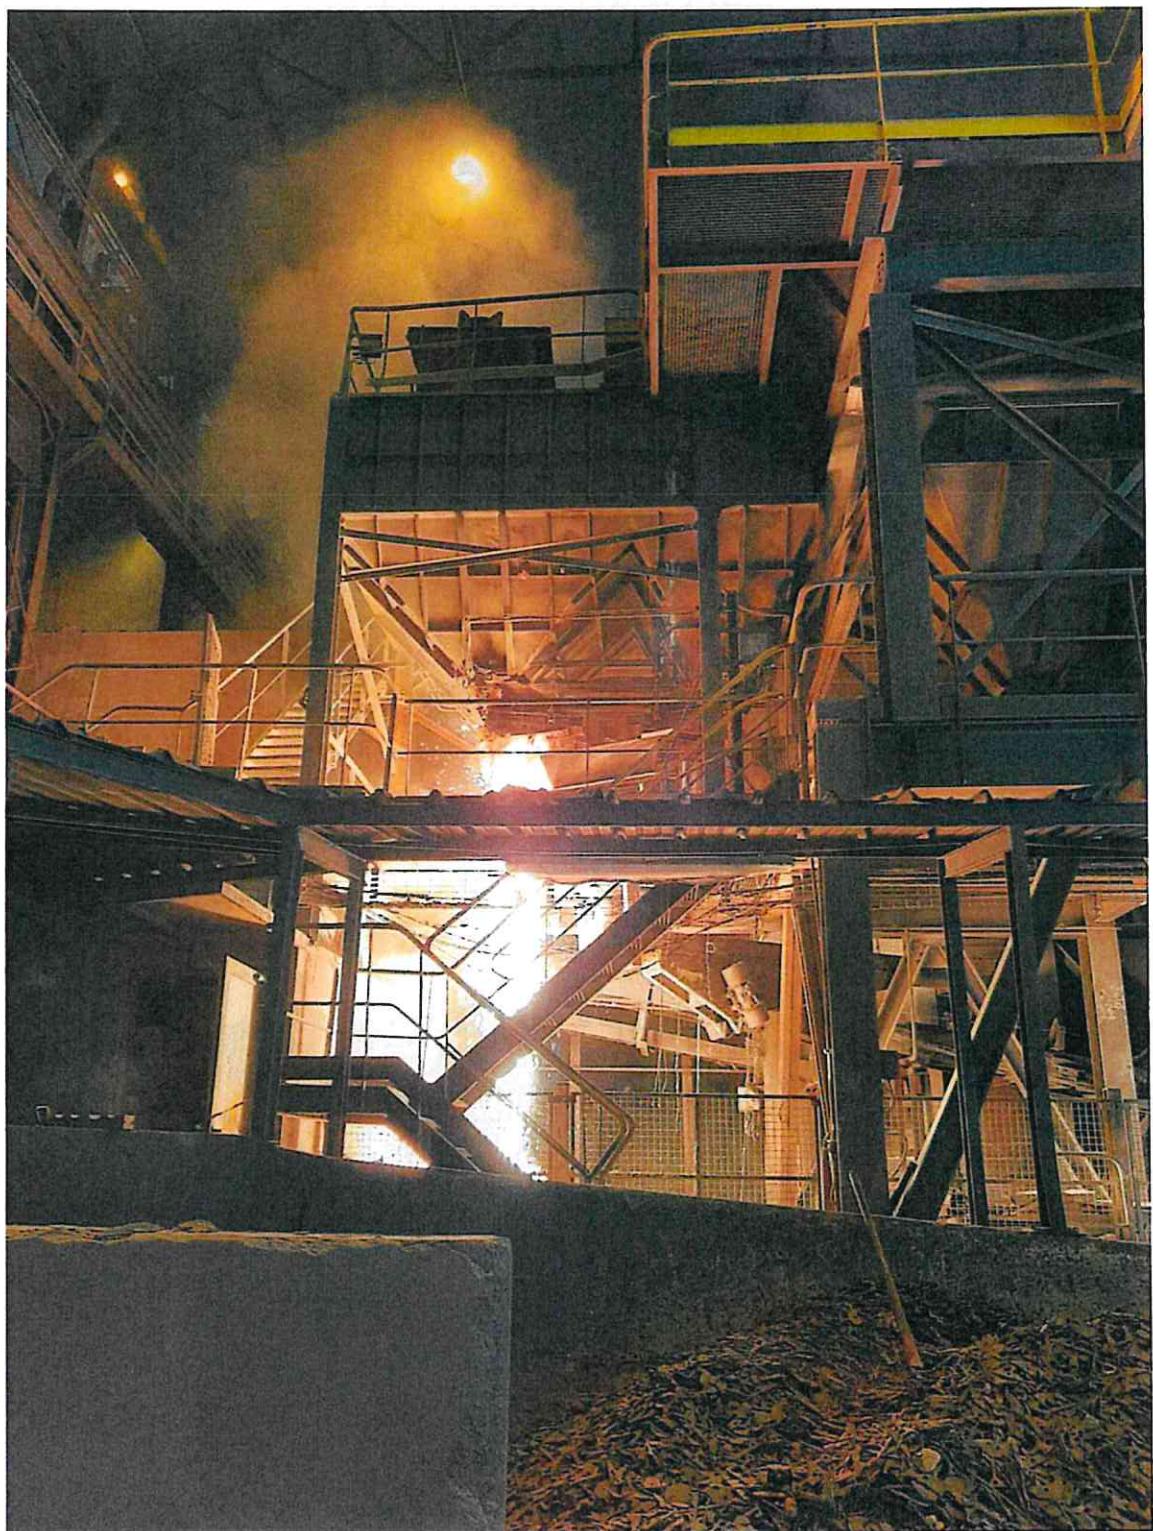
Photo n° 2 vue de près

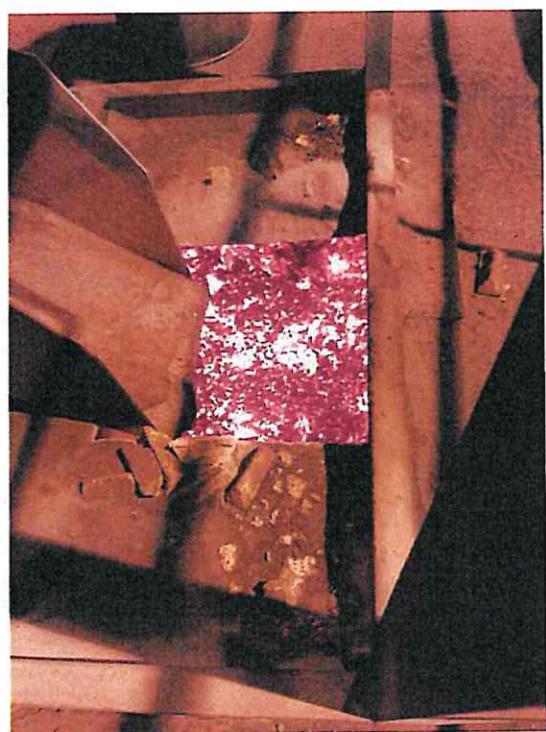
Photo n° 3 : Mish Métal en fusion à l'intérieur de la trémie

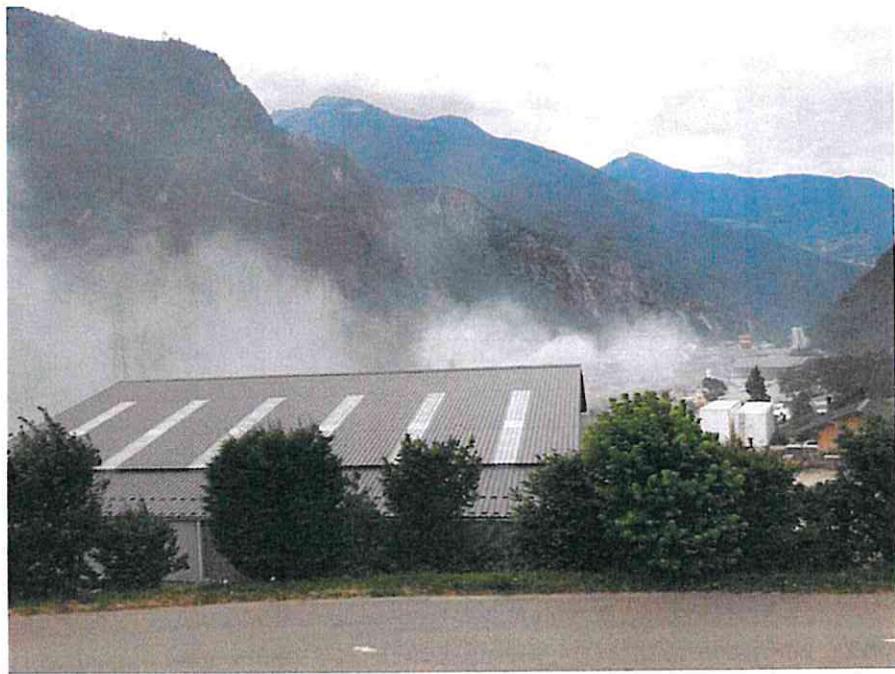
Photo n° 4 : dégagements de fumée
