## Rapport de contrôle de l'inspection des installations classées

Référence : 20191007\_RAPInspCoupPoing\_ApprinCarrière\_vs

**Activité principale :** Exploitation d'une carrière à ciel ouvert d'éboulis calcaires

**Date du contrôle :** 07/10/2019

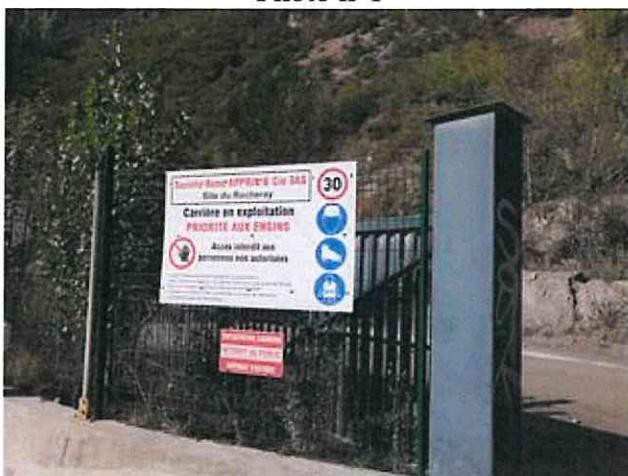
**Photo n°1**

Le danger doit être signalé par des pancartes placées, d'une part, sur les chemins d'accès aux abords des travaux et, d'autre part, à proximité des zones clôturées [photos n°1 et 3]. Cependant, l'affichage de toute zone dangereuse dans le périmètre de la carrière n'apparaît clairement pas suffisant [photos n°6, 7 et 10].

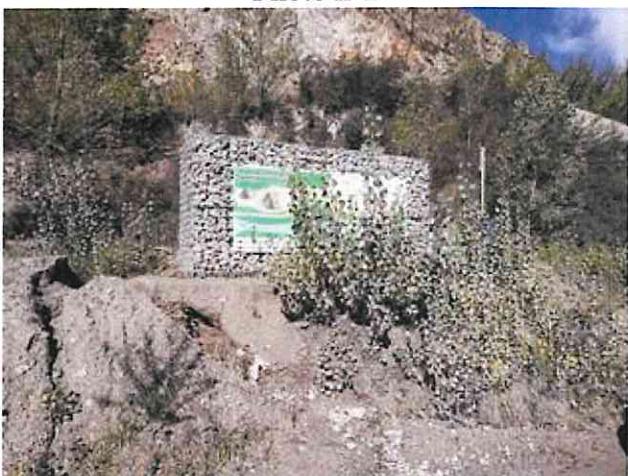
**Photo n°2**

Le jour de l'inspection, nous avons constaté la présence d'un plan de circulation sur le site affiché sur un panneau à l'entrée de la carrière. La [photo n° 2] montre la présence d'une végétation qui ne permet plus de visualiser correctement ce panneau.

Conclusion	Référence réglementaire
<input type="checkbox"/> Pas d'observation	Arrêté ministériel du 22 septembre 1994 modifié, relatif aux exploitations de carrières <ul style="list-style-type: none"> <li>• article 4 : aménagements préliminaires</li> </ul>
<input type="checkbox"/> Observation	Arrêté préfectoral d'autorisation du 12 octobre 2004 <ul style="list-style-type: none"> <li>• article 6.4 : accès de la carrière</li> </ul>
<input checked="" type="checkbox"/> Non conformité	
<input checked="" type="checkbox"/> Proposition de mise en demeure	Arrêté préfectoral d'autorisation du 12 octobre 2004 <ul style="list-style-type: none"> <li>• article 6.4 : accès de la carrière</li> </ul>
Suites proposées	Délai ou calendrier
Proposition de mise en demeure de respecter les dispositions de l'article 4 de l'arrêté ministériel du 22 septembre 1994 et de l'article 6.4 de l'arrêté préfectoral du 12 octobre 2004. Passé le délai imparti, il sera proposé à monsieur le préfet de suspendre l'activité, en application du point 3° du II de l'article L. 171-8 du code de l'environnement. Pour cela, il convient de rendre les panneaux visibles et de mettre en place une signalétique indiquant clairement l'entrée et la sortie de la carrière et le sens de circulation.	1 mois

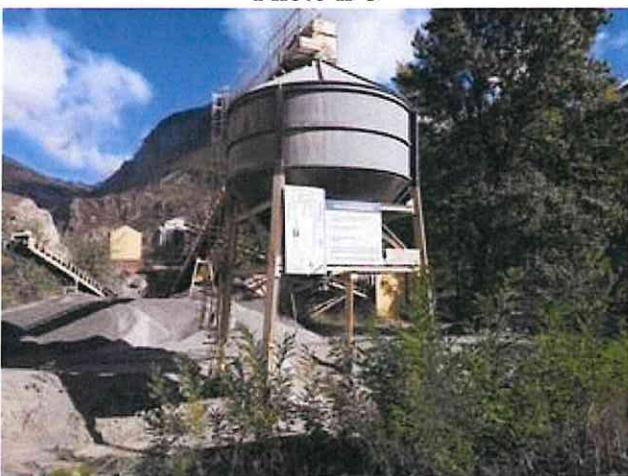
**Photo n°3**

À noter également la présence d'un plan d'accès au parking visiteur affiché sur un autre panneau fixé sur les pieds d'un silo [photo n°3] qui n'est pas immédiatement visible quand on rentre sur le site.

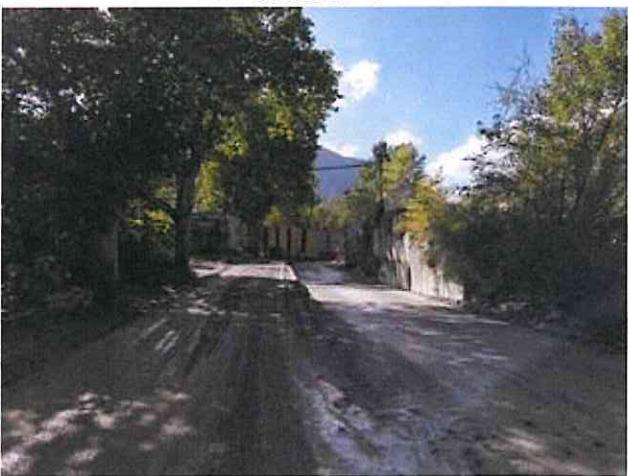
**Photo n°4**

- les pistes de la plateforme basse du site étaient sensiblement boueuses à certains endroits [photo n°4, 5 et 6] ne permettant pas de considérer les voies de circulation internes et les aires de stationnement des véhicules aménagées et entretenues conformément à la réglementation en vigueur ;
- le confinement des eaux de ruissellement sur le site n'était pas garanti au regard des ouvertures [photos n°5, 6 et 7] créées à divers endroits du merlon de protection qui sépare la piste des bords de l'Arc ;
- le maintien en « bon état de propreté » de l'ensemble du site n'était pas assuré [photos n° 8 et 9] ;
- les véhicules sortant de l'installation entraînaient le dépôt de boue (ou de poussière) sur les voies de circulation publiques au vu de la nature du revêtement au sol en amont de la sortie de la carrière.

Conclusion	Référence réglementaire
<input type="checkbox"/> Pas d'observation	Arrêté ministériel du 22 septembre 1994 modifié, relatif aux exploitations de carrières
<input type="checkbox"/> Observation	<ul style="list-style-type: none"><li>article 17 : prévention des pollutions</li></ul>
<input checked="" type="checkbox"/> Non conformité	Arrêté préfectoral d'autorisation du 12 octobre 2004
<input checked="" type="checkbox"/> Proposition de mise en demeure	<ul style="list-style-type: none"><li>article 6.3 : Eaux de ruissellement</li><li>article 6.4 : accès de la carrière</li></ul>
Suites proposées	Délai ou calendrier
Proposition de mise en demeure de respecter les dispositions de l'article 17 de l'arrêté ministériel du 22 septembre 1994 et les articles 6.3 et 6.4 de l'arrêté préfectoral du 12 octobre 2004. Passé le délai imparti, il sera proposé à monsieur le préfet de suspendre l'activité, en application du point 3° du II de l'article L. 171-8 du code de l'environnement.	1 mois

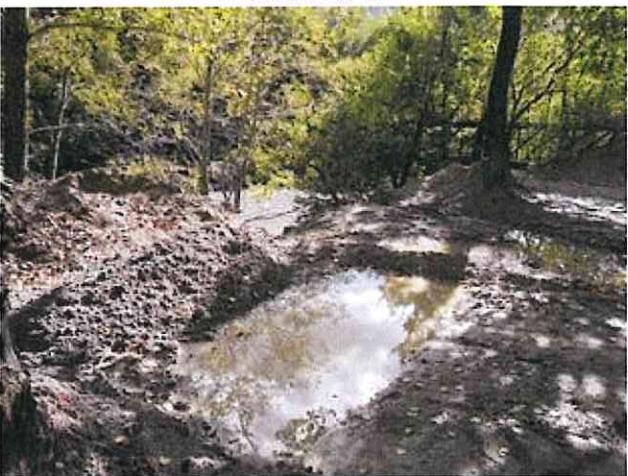
**Photo n°6**

L'article 13 de l'arrêté ministériel du 22/09/1994 précise que « *l'accès de toute zone dangereuse est interdit par une clôture efficace ou tout autre dispositif équivalent* ». La visite d'inspection a clairement mis en évidence que le merlon positionné le long de l'Arc n'était pas suffisant au regard des dispositions réglementaires ci-avant [photos n°6 et 7].

Conclusion	Référence réglementaire
<input type="checkbox"/> Pas d'observation	Arrêté ministériel du 22 septembre 1994 modifié, relatif aux exploitations de carrières <ul style="list-style-type: none"> <li>• article 13 : sécurité du public</li> </ul>
<input type="checkbox"/> Observation	Arrêté préfectoral d'autorisation du 12 octobre 2004 <ul style="list-style-type: none"> <li>• article 6.4 : accès de la carrière</li> <li>• article 7.6 : Distances limites et zones de protection</li> </ul>
<input checked="" type="checkbox"/> Non conformité	
<input checked="" type="checkbox"/> Proposition de mise en demeure	
Suites proposées	Délai ou calendrier
Proposition de mise en demeure de respecter les dispositions des articles 6.4 et 7.6 de l'arrêté préfectoral du 12 octobre 2004 et de l'article 13 de l'arrêté ministériel du 22 septembre 1994. Passé le délai imparti, il sera proposé à monsieur le préfet de suspendre l'activité, en application du point 3° du II de l'article L. 171-8 du code de l'environnement.	1 mois

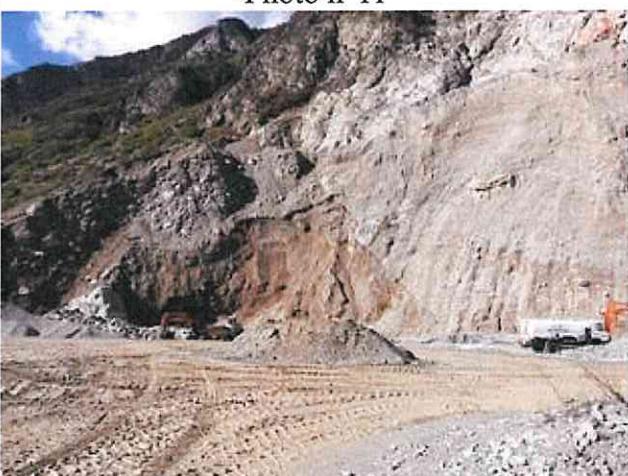
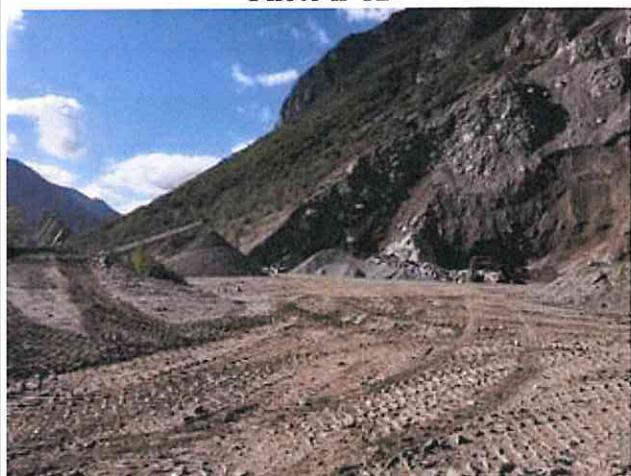
Le jour de l'inspection, nous avons constaté la présence de surplombs [photos n° 11 et 12] créés par des départs d'éboulis à partir de la base du carreau. Or l'arrêté ministériel du 22/09/1994 explicite le fait que « *les fronts et tas de déblais ne doivent pas être exploités de manière à créer une instabilité. Ils ne doivent pas comporter de surplombs* ». Le chef de carrière, interrogé le jour de la visite, nous précise qu'une activité d'extraction des matériaux est en cours sur cette plateforme (présence d'une pelle et d'une chargeuse), au pied de cette zone instable.

Les photos prises lors de la visite d'inspection du 07/10/19 démontrent l'absence de merlons en pieds du cône d'éboulis ouest et la présence d'une activité d'extraction en pied d'éboulis qui limite fortement la possibilité de maintenir un maximum de matériaux en pied pour confiner les talus et éviter leur déstabilisation [photos n° 11 et 12].

L'inspection a clairement mis en évidence que les mesures mises en place par l'exploitant ne sont pas suffisantes au regard des prescriptions de l'arrêté préfectoral du 12/10/2004 et de ce qui a été préconisé dans les dernières notes rédigées par le bureau d'études SAGE.

Ainsi, en l'état des constats et études géotechniques actuelles, l'inspection considère que l'exploitant n'est pas en capacité, à ce jour, d'attester que les secteurs et fronts de tailles situés au-dessus du carreau principal de la carrière et donc de la zone en phase d'exploitation, sont stables et/ou ne comportent pas de blocs rocheux susceptibles de compromettre la sécurité des biens et des personnes évoluant sur le carreau de la carrière.

Il convient donc que l'exploitant fasse procéder à de nouvelles investigations et le cas échéant, à la sécurisation des divers secteurs de la carrière préalablement à toute reprise d'activité sur le carreau de la carrière.

Conclusion	Référence réglementaire
<input type="checkbox"/> Pas d'observation	
<input type="checkbox"/> Observation	Arrêté ministériel du 22 septembre 1994 modifié, relatif aux exploitations de carrières <ul style="list-style-type: none"><li>• article 11.6 : Front d'abattage</li></ul>
<input checked="" type="checkbox"/> Non conformité	Arrêté préfectoral d'autorisation du 12 octobre 2004 <ul style="list-style-type: none"><li>• article 7.7 : Sécurité</li></ul>
<input checked="" type="checkbox"/> Proposition de mise en demeure et proposition de mesures additionnelles	
Suites proposées	Délai ou calendrier
Proposition de mise en demeure de respecter les dispositions de l'article 7.7 de l'arrêté préfectoral du 12 octobre 2004 et de l'article 11.6 de l'arrêté ministériel du 22 septembre 1994.	Sous 1 mois
