## PRÉFET DU PUY DE DÔME

Affaire suivie par : Sébastien MATHIEUX  
Tél. : 04 73 43 18 41  
Courriel : sebastien.mathieu@developpement-durable.gouv.fr  
Référence : 20180622-RAP-63-0708-INSP\_PROCAR

### RAPPORT DE CONTRÔLE DE L'INSPECTION DES INSTALLATIONS CLASSÉES

Nom et adresse de l'établissement contrôlé		Code DREAL
Société : PROCAR RECYGOM SAS Adresse : ZI des Bordes Commune : JOZE		S3IC 056.01995 Priorité DREAL <input type="checkbox"/> PN <input checked="" type="checkbox"/> AE <input type="checkbox"/> SP <input type="checkbox"/> Autre Régime <input checked="" type="checkbox"/> A <input type="checkbox"/> E <input type="checkbox"/> D <input type="checkbox"/> NC SEVESO <input type="checkbox"/> HAUT <input type="checkbox"/> BAS
Activité principale : Récupération de déchets triés (traitement de déchets de pneumatiques et caoutchouc)		
Date du contrôle : 22 juin 2018	Date de la précédente visite : 3 avril 2014	
Inspecteur(s) : Sébastien MATHIEUX		
Type de contrôle		
<input checked="" type="checkbox"/> Inspection approfondie <input type="checkbox"/> Inspection courante <input type="checkbox"/> Inspection ponctuelle	<input checked="" type="checkbox"/> Inspection annoncée <input type

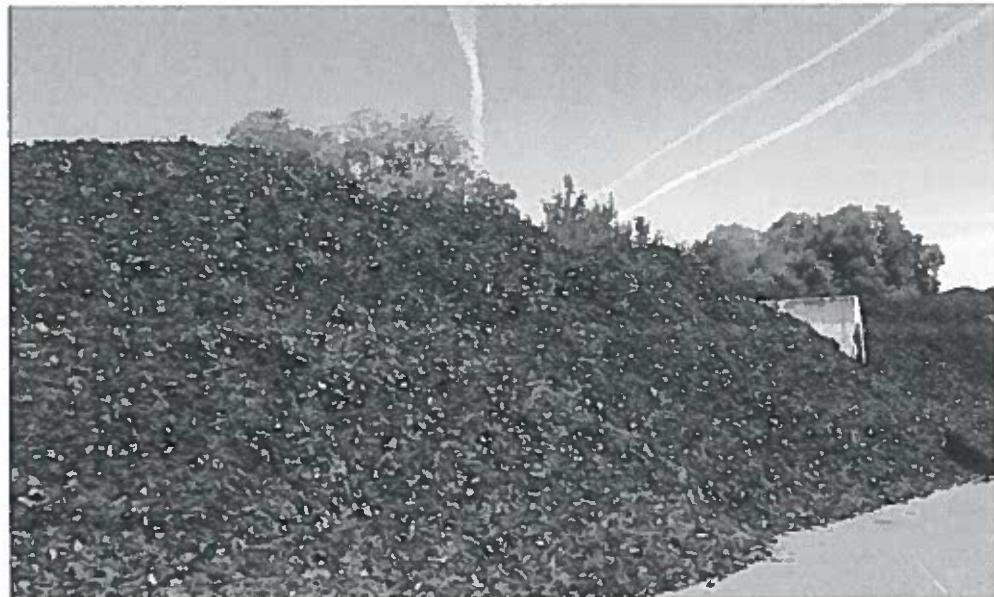
**Constat 2018 N° 9 :** Bien que les allées de circulation soient dégagées, les stocks de pneumatiques broyés sont surabondants. La majorité des stockages de pneumatiques broyés dépassent d'au moins un mètre la hauteur des murets périphériques. Certains broyats dépassent également latéralement les murets les séparant des autres stocks. Quelques stocks de pneumatiques dépassent également ponctuellement en hauteur.

*Illustration 1: Stocks de broyats dépassant les limites des murets en hauteur et en largeur*

Conclusion	Référence réglementaire	Délai ou calendrier
<input type="checkbox"/> Pas d'observation	Article 8.3.2 de l'AP n°09/01390 du 15 mai 2009.	
<input type="checkbox"/> Observation		
<input checked="" type="checkbox"/> Non-conformité	► Évacuer rapidement les volumes de broyats dépassant les limites autorisées dans des filières autorisées.	2 mois
<input type="checkbox"/> Proposition de mise en demeure	► Dans l'attente de l'évacuation, mettre en place des moyens renforcés de prévention et de lutte contre l'incendie.

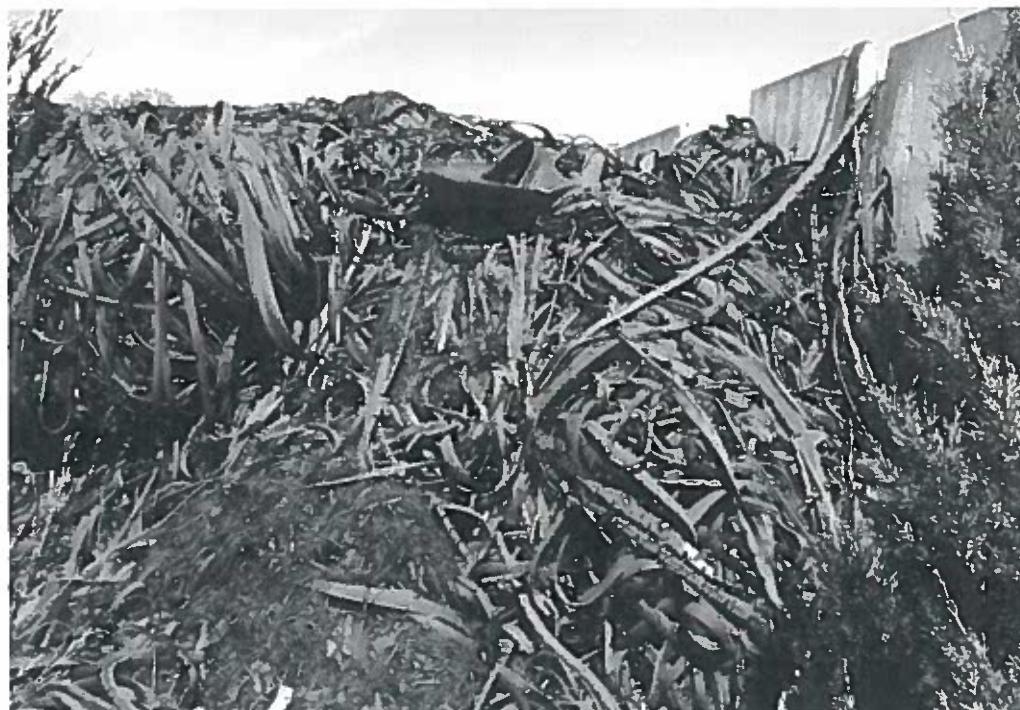
**Constat 2018 N° 10 : Le stock de lanières de caoutchouc situé au sud-est du site ne dispose pas de muret du côté de la RD.**

*Illustration 2: Stock de lanières de caoutchouc dépourvu de muret côté route départementale*

Conclusion	Référence réglementaire	Délai ou calendrier
<input type="checkbox"/> Pas d'observation		
<input type="checkbox"/> Observation		
<input checked="" type="checkbox"/> Non-conformité	► Réduire le stock de lanières et/ou renforcer la protection de la RD vis-à-vis des stocks de caoutchouc.	2 mois
<input type="checkbox"/> Proposition de mise en demeure
