Rapport de contrôle de l'inspection des installations classées		
Référence : 20190923-RAP-DAEN0843		
Nom et adresse de l'établissement contrôlé		Code DREAL
Société EURECAT ZI Jean-Jaurès 121 avenue Marie Curie – BP45 07800 La VOULTE-SUR-RHÔNE		S3IC 61-2464 Priorité DREAL <input checked="" type="checkbox"/> PN <input type="checkbox"/> AE <input type="checkbox"/> SP <input type="checkbox"/> Autre Régime <input checked="" type="checkbox"/> A <input type="checkbox"/> E <input type="checkbox"/> D <input type="checkbox"/> NC SEVESO <input checked="" type="checkbox"/> HAUT <input type="checkbox"/> BAS
Activité principale : Régénération et pré-traitement de catalyseurs – préparation des catalyseurs en vue de récupérer les métaux		
Date du contrôle : 11/09/2019		
Inspecteurs : Boris Vallat et Emmanuelle Ughetto – UiD Drôme Ardèche		
Type de contrôle		
<input checked="" type="checkbox"/> Inspection approfondie <input type="checkbox"/> Inspection courante <input type="checkbox"/> Inspection ponctuelle	<input checked="" type="checkbox"/> Inspection annoncée <input type="checkbox"/> Inspection inopinée	<input checked="" type="checkbox"/> Inspection planifiée <input type="checkbox"/> Inspection

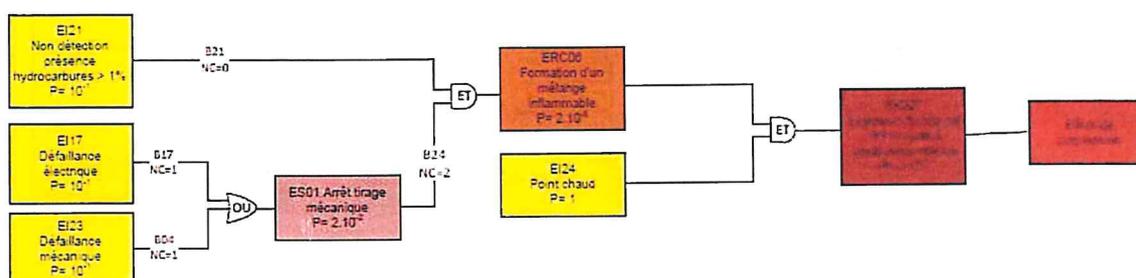
Figure 8 : Nœud-papillon « Explosion du four de RG III (unité 2200) »

L'enchaînement des événements et les mesures de maîtrise des risques permettent de coter la probabilité du phénomène dangereux à D (très improbable). Compte tenu des effets hors site et de la présence potentielle de personnes dans ces zones, la gravité est modérée.

- Une liste des mesures de maîtrises des risques de l'établissement a été établie par l'exploitant. Pour le scénario audité, elles sont les suivantes :
 - B21 : Analyse de la teneur en hydrocarbures sur chaque lot de catalyseur à régénérer (Niveau de Confiance nulle : NC=0) ;
 - B17 : contrôle périodique électrique – thermographie 1 fois / an (NC=1) ;
 - B04 : analyse vibratoire tous les 3 mois (NC=1) ;
 - B24 : détection de l'arrêt du ventilateur entraînant la coupure automatique de l'injection du catalyseur et des gaz avec maintien de la rotation du four (NC=2) ;

Selon la définition, seule B24 est une MMR. B17 et B04 participent à la probabilité d'occurrence du phénomène dangereux, mais ne sont en aucun cas des MMR.

L'audit a montré que la mesure de maîtrise des risques **B24** qui consiste à éviter l'accumulation d'une atmosphère explosive à l'intérieur du four n'est pas efficace. En effet, sa fonction de sécurité est basée sur la détection de rotation du ventilateur d'extraction d'air. Or, le retour d'expérience (qui a conduit à la non-conformité des rejets atmosphériques – voir § précédent) montre que ce système peut aussi être défaillant lors d'une panne du diaphragme de régulation du débit d'air. Dans pareille avarie, l'installation ne se met pas en sécurité.

- Demande d'action n°4 : Modifier la prise d'information déclenchant la fonction de sécurité de la mesure de maîtrises des risques B24. L'opportunité d'une mise en sécurité sur l'atteinte d'une pression seuil à l'intérieur du four pourra être étudiée. [délai : 2 mois]
