## Rapport du service de contrôle de la sûreté des ouvrages hydrauliques

Nom et adresse du responsable de l'ouvrage	Références de l'ouvrage
CONSTELLIUM -Site d'Issoire BP 42 63502 Issoire Cedex	Digue incluse dans le site industriel classé ICPE SEVESO
<b>Date de l'inspection : 3/10/2019</b>	<b>1<sup>ère</sup> visite de chantier par le service de contrôle</b>
<b>Référence : 20191003-RAP-Rapport-inspection-digue-Constellium.odt</b>	
<b>Date du rapport : 4 octobre 2019</b>	
<b>Affaire suivie par</b>	
Jean-Luc BARRIER - Chef de pôle délégué ouvrages hydrauliques Courriel : jean-luc.barrier@developpement-durable.gouv.fr

visite de chantier par le service de contrôle

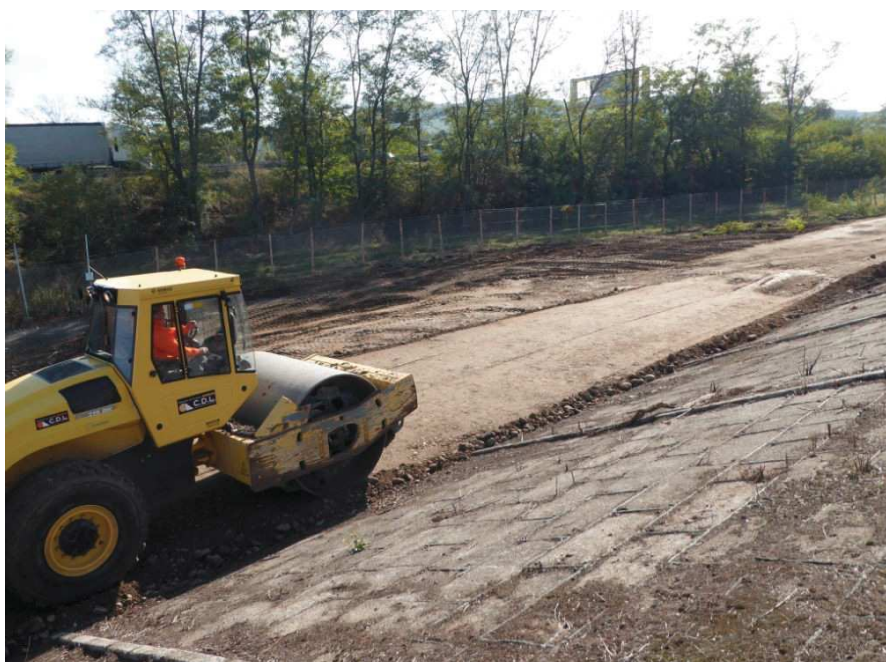
Compactage en pied de digue coté Allier

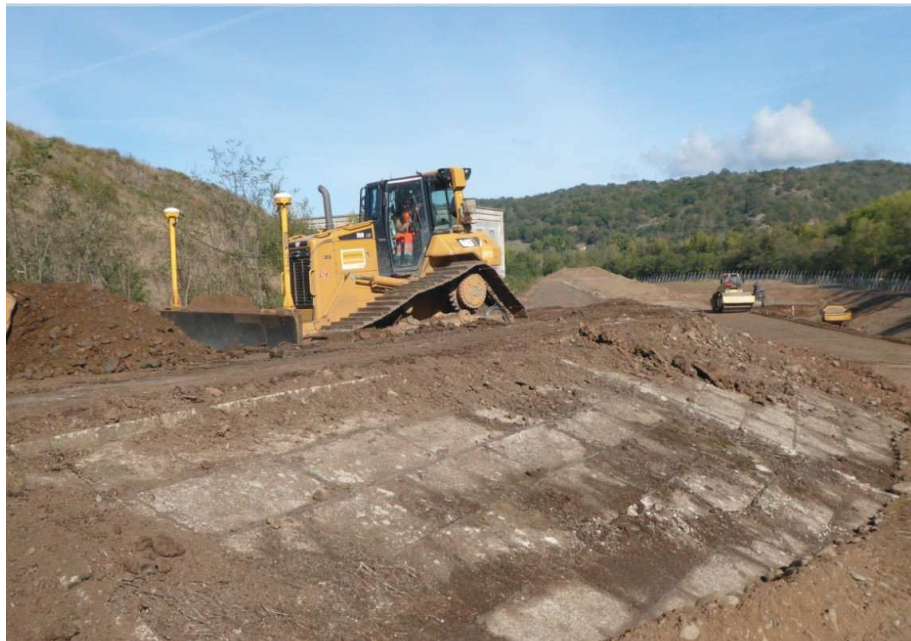
début de la réhausse par remblaiement coté sud

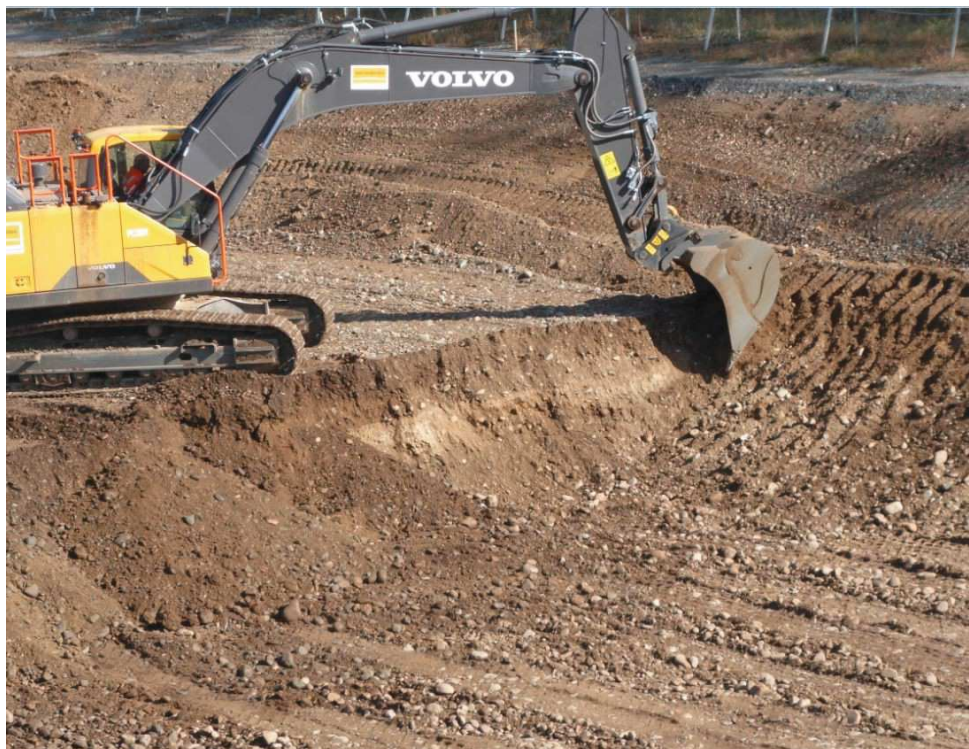
Zone d'extraction des matériaux (bassin sud)

Aucune remarque sur les terrassements qui se déroulent normalement. Il est noté la bonne qualité visuelle des matériaux extraits au bassin sud en accord avec les courbes granulométriques des analyses géotechniques (G3).

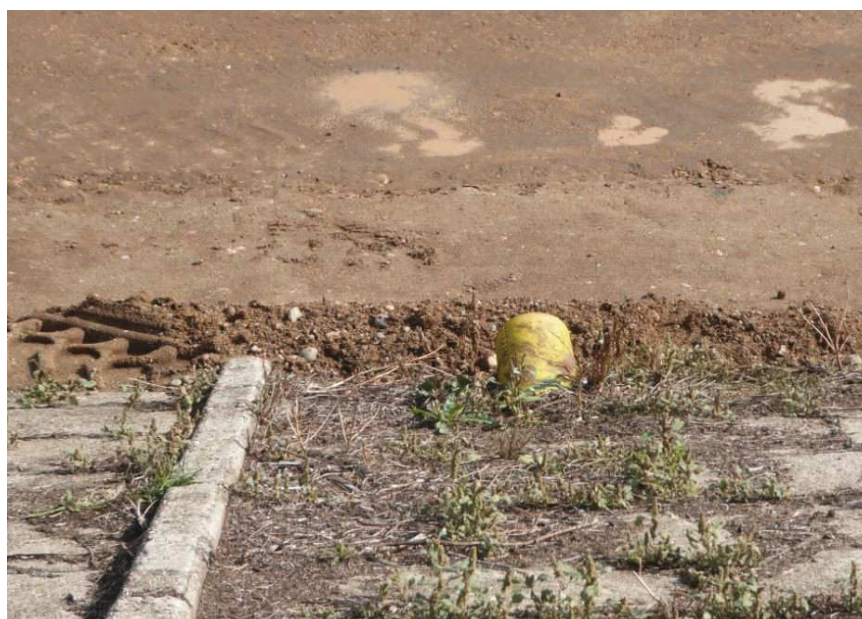
Il est noté la présence d'une ancienne canalisation en acier (diam 200 mm env) obturée qui traverse la digue de part en part en partie basse au tronçon 2. La tenue dans le temps du bouchon soudé n'est pas suffisante pour écarter à long terme le risque de renard hydraulique, d'autant plus que la canalisation sera totalement ensevelie sous la recharge.

Canalisation abandonnée repérée en jaune

**2018-D3-ind0 : La canalisation acier traversante abandonnée devra être traitée afin qu'elle ne représente aucun de risque de renard hydraulique dans le futur. Si elle est maintenue en place, elle devra être repérée avec soin et reportée dans le dossier de l'ouvrage.**

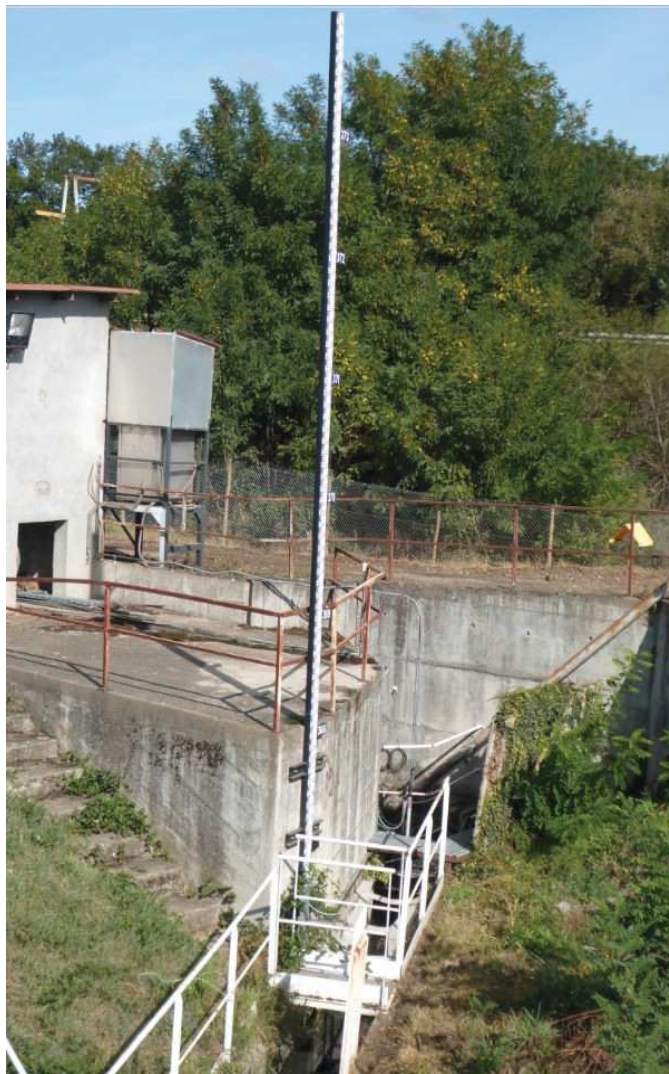
Deux échelles limnimétriques ont été installées. Celle qui est installée coté Nord vers les installations de rejets du site haute de 6m présente un élancement très important (fragilité apparente) qui questionne sur sa tenue en crue.

Échelle limnimétrique coté Nord (vers installations de rejets)

**2018-R6-ind0 : IL convient que CONSTELLIUM s'assure de la bonne tenue de l'échelle en crue ( courants, embâcles,...)**
