| Rapport de contrôle de l'inspection des installations classées | | |
| Référence : UDR-CRT-2020-199 | | |
| ARKEMA FRANCE - Usine de Pierre Bénite Rue Henri Moissan BP 20 69491 Pierre-Bénite | S3IC Priorité DREAL Régime SEVESO | 61.3685 <input type="checkbox"/> PN <input type="checkbox"/> AE <input type="checkbox"/> SP <input type="checkbox"/> Autre <input type="checkbox"/> A <input type="checkbox"/> E <input type="checkbox"/> D <input type="checkbox"/> NC <input type="checkbox"/> HAUT <input type="checkbox"/> BAS |
| Date du contrôle : 12 mai 2020 | | |

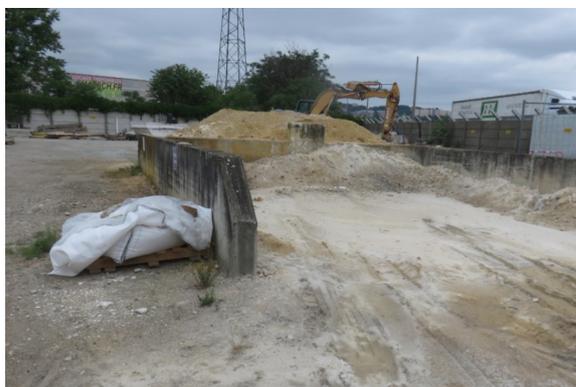
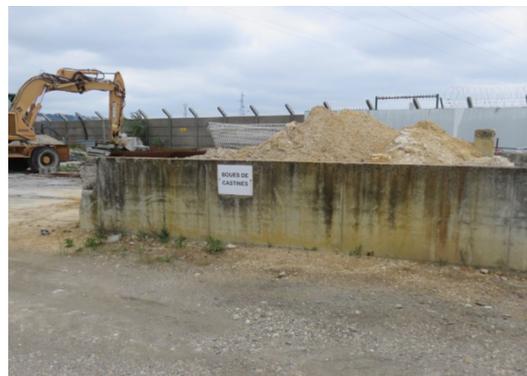
Autre constat lors de la visite : conditions d'entreposage de boues de castines et bous de caniveau

Lors du passage dans la zone « stockage TP proche Quai 111 » (cf. plan en annexe), il est apparu que des boues de castines et boues de caniveaux sont entreposées dans cette zone, zone qui n'est pas équipée pour recueillir les eaux pluviales.

Observation : L'exploitant précisera la nature des boues de castines et le cas échéant, déplacera les déchets dans une zone où ils ne sont pas susceptibles de conduire à une pollution des sols ou des eaux souterraines

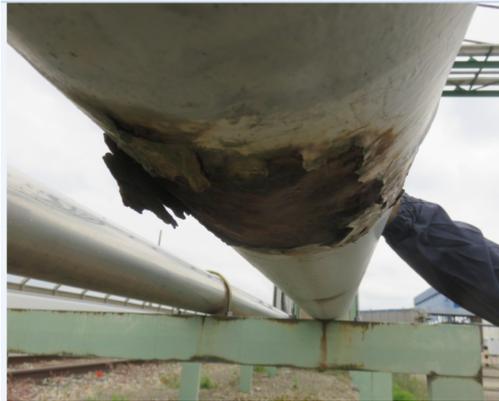
Lors du passage à proximité du poste de déchargement de wagons de T111 et des tuyauteries associées, il a été constaté une détérioration du revêtement et de l'extérieur de la tuyauterie. L'exploitant a indiqué qu'il s'agit de la tuyauterie d'équilibrage de la phase gaz entre wagons et le stockage de T111, et que cette substance n'est pas classée dangereuse pour les sols ou l'environnement aquatique.

Après vérification, le T111 est classé H332 (Nocif par inhalation), H315 (Provoque une irritation cutanée), H319 (Provoque une sévère irritation des yeux), H420 (Nuit à la santé publique et à l'environnement en détruisant l'ozone dans la haute atmosphère). Même si la substance n'est pas classée dangereuse pour l'environnement aquatique, toute fuite de ce produit classé dangereux doit être prévenue.

Observation : L'article Deux, partie 11.3.12.1, prévoit pour l'unité HFA140 (les installations de T111 étant connexes), que « les installations contenant ou véhiculant des produits toxiques ou dangereux [...]ainsi que les moyens de secours et d'intervention feront l'objet de vérifications périodiques. ». L'exploitant transmettra donc le résultat de la dernière vérification (ou fera vérifier rapidement) des deux tuyauteries de T111, ainsi que, le cas échéant, le plan d'action en découlant. L'exploitant précisera si ces tuyauteries relèvent de la réglementation relative aux appareils à pression (AM du 20 novembre 2017).

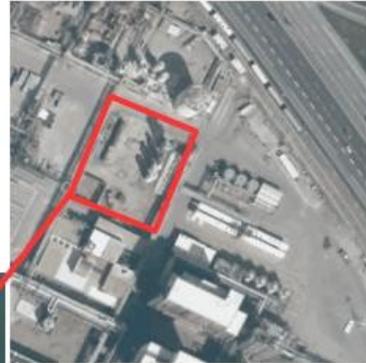
Zone acroléine

Deux pollutions concentrées aux HAP et hydrocarbures aliphatiques ont été diagnostiquées sur cette zone. L'exploitant indique qu'il fournira un plan de gestion de ces terres polluées.

Observation : le plan de gestion de cette zone est attendu d'ici fin 2020 (voir aussi constat n°7)

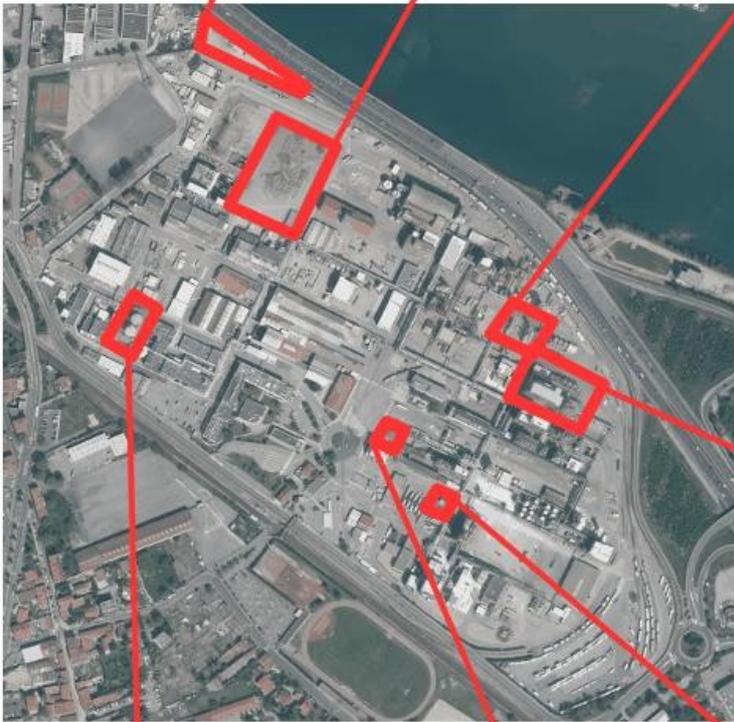
Zone contact

Les dalles des bâtiments qui abritaient les installations de production d'acides minéraux (sulfurique et fluorhydrique) ont été totalement déconstruites. Le terrain est dépourvu de couverture (remblai à nu). La végétation herbacée occupe cette zone. Les contraintes concernant un éventuel chantier de dépollution visant à retirer la pollution concentrée en hydrocarbures décelée dans le diagnostic en 2012 et mieux circonscrite par le diagnostic effectué en 2019 (470 m³ de sol impactés) sont faibles autorisant par exemple une excavation. Cette pollution aux hydrocarbures ne montre aucun indice sensible en surface (sans analyses chimiques).

Observation : un plan de gestion est attendu pour cette pollution (voir aussi constat n°7)

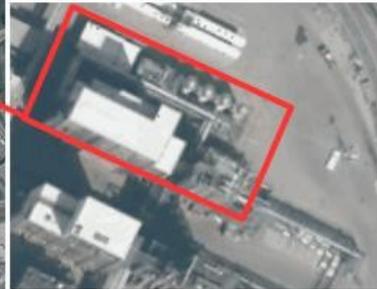
Les sondages réalisés autour de l'atelier HFA 130 n'ont pas montré de pollution par des molécules organiques. Seule une faible pollution au plomb est décelée, en lien avec les remblais utilisés à l'origine de l'aménagement du site vers le début du 20^e siècle. Cette pollution étant diffuse, il n'est pas envisagé de réaliser un plan de gestion de celle-ci. L'inspection n'a pas d'objection.

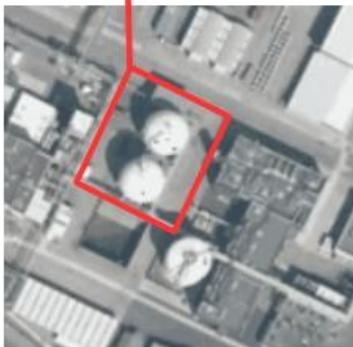
Sphères F134a

Pour mémoire, les deux sphères de stockage du Forane 134a, produit dans l'unité HFA 130, ont été démantelées en 2019 suite à l'arrêt de la production de ce gaz. Elles laissent place à présent à une zone en terre non recouverte, qui devrait être réutilisée. Seule une petite anomalie en antimoine a été décelée dans la zone non saturée de cette zone, comme l'a montré le diagnostic de 2019. Toutefois cet antimoine n'étant pas lixiviable, et la pollution métallique non lixiviable des remblais historiques étant généralisée, Arkema ne juge pas nécessaire de réaliser une dépollution. L'inspection n'y voit pas d'objection. Aucun plan de gestion n'est attendu pour cette zone.

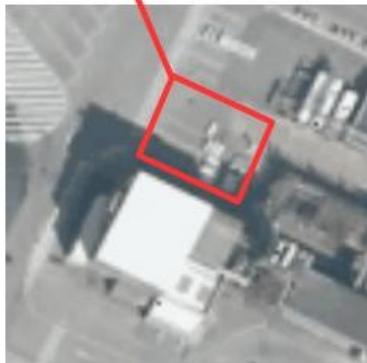
Zone Forane 110

| Constat n°1 | | |
|--|--|---|
| <p><u>Zone « forane 110 », pollution aux COHV</u> : L'exploitant affirme qu'il n'y a aucun élément permettant de soupçonner la présence d'une phase libre plongeante de COHV en base de l'aquifère (nappe d'accompagnement du Rhône), au droit de la pollution identifiée en 2003 et circonscrite par les investigations complémentaires menées en 2019 (ancienne zone « forane 110 »). Cette pollution en zone non saturée est très limitée est concerne 335 m³ de terre, sur les premiers mètres de sol. Son origine n'est en outre pas élucidée. Le puits de pompage n°15, situé à proximité en aval hydraulique, montre un impact avec des taux de PCE et TCE très faibles (somme des COHV d'environ 10 µg/l).</p> <p>L'inspection constate que les prélèvements effectués dans le puits 15 (P15) ne sont pas stratifiés mais intègrent toute la colonne d'eau, ce qui ne permet pas de déceler une éventuelle phase libre en fond de puits. L'inspection constate également, au vu de la base de donnée du sous-sol (BSS) gérée par le BRGM et disponible en ligne, que la base du puits n'atteint pas le fond de l'aquifère (-18,70m et atteinte de la molasse et non du gneiss sous jacent). Un autre ouvrage, présent dans la BSS, situé à proximité (ref BSS001UQVQ), donne le fond de l'aquifère aux alentours de -21m, ce qui réduit les chances de déceler la présence d'une phase libre en fond d'aquifère avec un prélèvement dans le P15. L'inspection admet néanmoins que l'hypothèse d'absence de phase libre plongeante est probable au vu des faibles taux et qu'il n'est pas nécessaire de poursuivre le diagnostic en ce sens, dans le cadre de la gestion de cette pollution localisée et compte tenu de l'absence d'impact hors site de la pollution.</p> <p>L'inspection constate sur le terrain la faible extension de la zone polluée (quelques dizaines de m²) et les contraintes prévisibles pour la dépollution du fait de l'utilisation actuelle de cette zone pour des stockages de produits, ainsi que sa proximité à un bâtiment abritant un groupe froid (excavation difficile). La localisation des sondages de 2019 est encore visible sur le terrain.</p> | | |

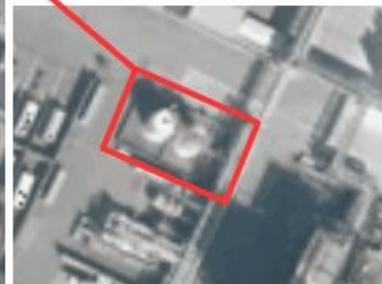
Cuves de TCE

L'arrêt de l'atelier HFA 130, outre le démantèlement des sphères de stockage du gaz produit (constat 4), a également entraîné l'arrêt de l'utilisation et du stockage de TCE. Les deux cuves sur rétention utilisées sont à présent vides mais en attente d'une décision quant à leur réutilisation éventuelle. L'inspection constate que la zone polluée en zone non saturée et circonscrite par le diagnostic de 2019 est de faible surface (quelques dizaines de m² tout au plus), d'après la description de l'exploitant. Toute la zone est revêtue (enrobée, ou cuve de rétention en béton). Les contraintes concernant une éventuelle dépollution sont fortes.

L'inspection constate que le schéma conceptuel présent en partie 5 du rapport GINGER BURGEAP du 13/05/2019 dessine une phase libre de COHV (TCE+PCE) en base de nappe, soit vers -20m environ. L'exploitant indique qu'il s'agit d'une erreur et fera corriger le rapport par le bureau d'étude en retirant du schéma conceptuel la phase plongeante. L'inspection constate également que les prélèvements dans les puits et piézomètres situés à l'aval de cette zone (Puits 18 et 15, piézomètre Pz6) n'intègrent pas des prélèvements en fond de nappe, à réaliser dans l'optique de déceler une phase pure plongeante. L'exploitant indique que les analyses intégratrices faites sur toute la colonne d'eau montrent des taux en COHV très faibles qui démontrent qu'il n'y a pas de raison de soupçonner la présence d'une phase libre en fond de nappe. L'inspection admet qu'il n'y a pas d'investigations supplémentaires nécessaires, en l'absence d'impact hors site et compte tenu que les eaux sont actuellement pompées et rejetées au Rhône, sans rencontrer de potentiel enjeux (puits privés par exemple).

Observation : l'exploitant fournira un rapport avec schéma conceptuel corrigé dans un délai de 3 mois.

Observation : l'exploitant transmettra d'ici fin 2020 un plan de gestion pour cette zone. (voir aussi constat n°7)
