PRÉFET DU PUY-DE-DÔME

Référence : 20200120-RAP-63-0107-inspection_SAPEC2_suites

RAPPORT DE CONTRÔLE DE L'INSPECTION DES INSTALLATIONS CLASSÉES

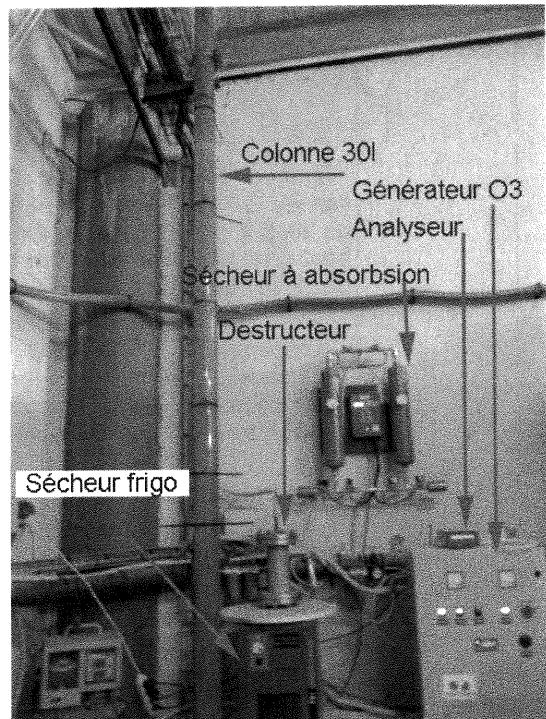
Figure 1: Installation d'ozonation

La photo ci-contre représente l'installation "labo" mise en place au mois de juillet avec la société OEI.

Le générateur produit 2 à 3 grammes d'ozone par heure pour traiter en circuit fermé 25 à 30 litres d'effluents dans la colonne.

Le meilleur résultat obtenu actuellement sur les effluents de rinçage zinc apparaît être celui du 18 octobre 2019 avec une concentration de DCO de 520 mg/l, Zn : 3 mg/l, Ni : 2,5 mg/l avec des temps de contact de 48 heures d'ozone à 5,5 g/h.

Un générateur d'ozone pouvant avoir plusieurs sorties il est possible d'ozonier en parallèle l'effluent final ce qui a fait l'objet d'essais sur les effluents bruts mélangés. Le meilleur résultat sur ces effluents permet d'atteindre au bout de 63 heures d'injection d'ozone à 2,5 g/h : DCO : 160 mg/l, Zn : 3,7 mg/l, Ni : 1,01 mg/l et 0,7 mg/l de chrome dont du Chrome 6.

→ **il est nécessaire d'être particulièrement vigilant par rapport à l'action de l'ozone sur le chrome afin de ne pas rejeter du chrome 6 qui n'est pourtant pas utilisé dans le procédé. Il est également important de vérifier que le chrome n'est pas à l'origine d'un meilleur abattement de la DCO.**
