| Rapport de contrôle de l'inspection des installations classées | | |
| Référence : UDR-CRT-20-360 | | |
| RHÔNE SAÔNE ENGRAIS Zone Portuaire 234 route de Beauregard 69400 Villefranche sur Saône N° SIRET : 30647375200039 | | S3IC 0061.3871 Priorité DREAL <input type="checkbox"/> PN <input type="checkbox"/> AE <input type="checkbox"/> SP <input type="checkbox"/> Autre Régime <input type="checkbox"/> A <input type="checkbox"/> E <input type="checkbox"/> D <input type="checkbox"/> NC SEVESO <input type="checkbox"/> HAUT <input type="checkbox"/> BAS |
| Date du contrôle : 11 septembre 2020 | | |

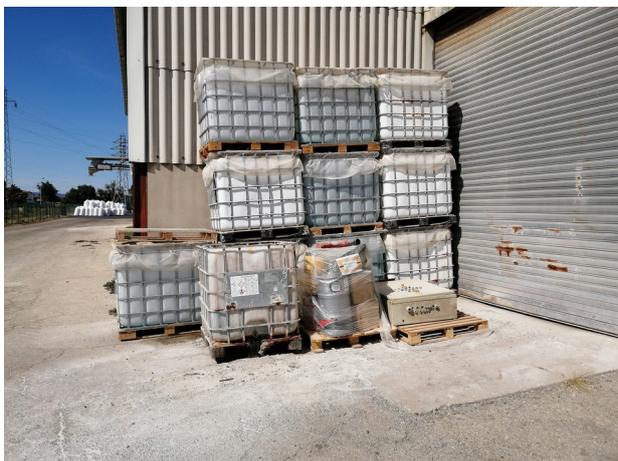
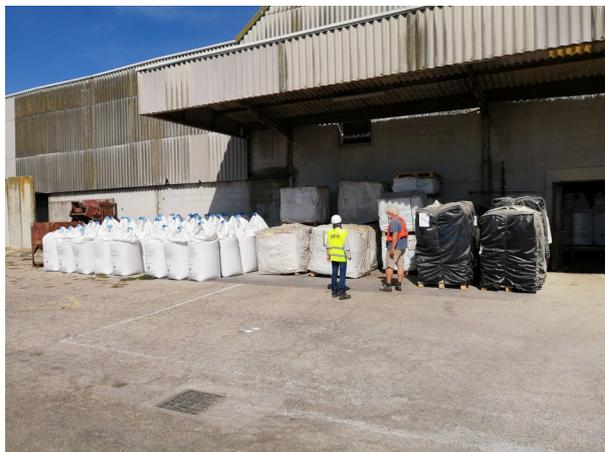
Lors de l'inspection le 11 septembre, il a été constaté que les stocks d'emballages en réserve avait été sortis du stockage et mis sous deux auvents à l'extérieur mais

- des matières combustibles étaient encore présentes dans le bâtiment (hall Sud : présence de bastinges en bois ; hall Central : présence d'archives papiers, d'emballages et de 3 GRV dont du solvant ; à côté de l'ensacheuse : présence d'un stock d'emballages neufs pour plusieurs jours de fonctionnement).
- les stocks d'emballages neufs en extérieur sont collés au bâtiment de stockage, et pour certains au sud-ouest collés à un stock de big bag en extérieur, alors que l'article 10.1 de l'arrêté ministériel prévoit que les matières combustibles doivent être à plus de 10 m des stockages).
- Une benne d'emballages vides est également collée au hall Sud côté Saône, et quelques GRV vides et fûts d'huiles (déchets en attente d'évacuation) sont collés au hall central au sud-ouest.

Le sites est donc toujours en écart à l'article 10.1, mais également à l'article 13 de l'arrêté ministériel qui stipule que sont uniquement tolérés dans la zone d'ensachage un stock journalier.

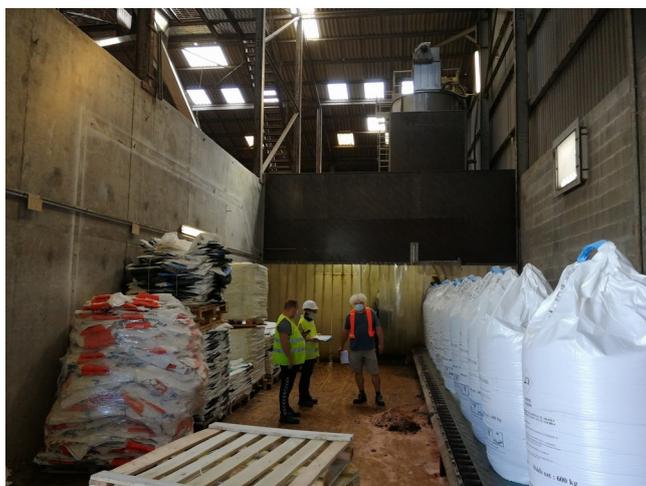
Enfin, cet article 13 prévoit que le poste d'ensachage doit être dans une zone « séparée efficacement des stockages afin de prévenir tout risque de propagation d'incendie aux stockages d'engrais », ce qui ne

| semble pas être le cas actuellement (le mur entre le poste et les stockages ne va pas jusqu'en toiture). | | |

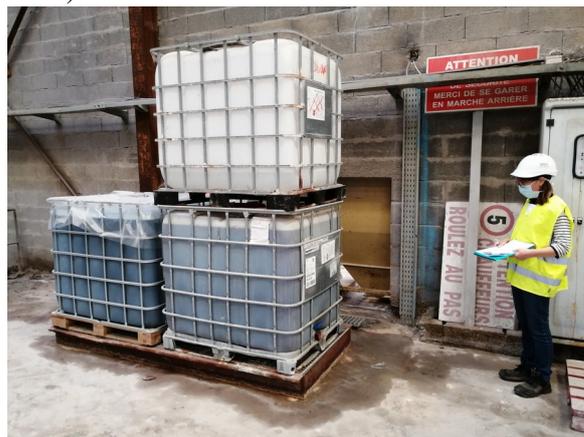
Lors de l'inspection du 11 septembre, nous avons constaté la présence de 3 GRV dans le hall Central (qui n'ont pas à être là – cf. constat N°2) sur une rétention insuffisante en volume et qui plus est apparemment fuyarde (cf. photo ci-dessous).

L'exploitant a indiqué qu'une commande de rétention a été passée mais le site était toujours en écart à l'article 25-I de l'arrêté ministériel du 4 octobre 2010 le 11 septembre.

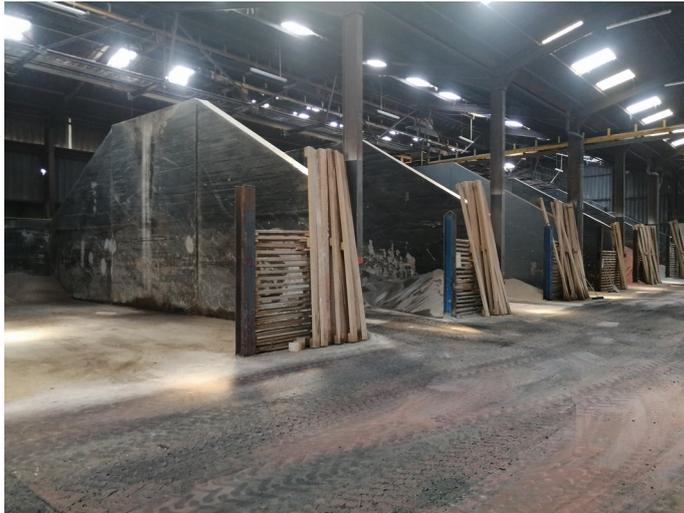
Il a été constaté la présence de parois en bastinges ajourées et de stocks de bastinges à côté de cellule de vrac, qui servent selon l'exploitant à fermer les cases quand elles sont pleines.

Or le bois est une matière combustible et les matières combustibles sont proscrites dans les stockages au sens de l'arrêté ministériel (article 10.1) mais aussi par l'arrêté préfectoral du site. En effet, l'article 8.5 de l'arrêté préfectoral prévoit : « *Toute construction en bois non ignifugé ou en toute autre matière combustible, ainsi que tout amas de matières combustibles sera éloigné du magasin de stockage afin d'éviter la propagation d'un éventuel incendie. Une distance minimale de 10 m sera respectée sous réserve de l'article 8.2. »*
