<b>Rapport de contrôle de l'inspection des installations classées</b>		
<b>Référence :</b> 2020-Is061SSP		
<b>Nom et adresse de l'établissement contrôlé</b>	<b>Code DREAL</b>	
Société du dépôt de Saint-Priest (SDSP) Chemin de Maupas 38200 VILLETTE DE VIENNE  SIREN : 399 087 220	S3IC Priorité DREAL Régime SEVESO / IED	0061.03259 <input checked="" type="checkbox"/> PN <input type="checkbox"/> AE <input type="checkbox"/> SP <input type="checkbox"/> Autre <input checked="" type="checkbox"/> A <input type="checkbox"/> E <input type="checkbox"/> D <input type="checkbox"/> NC <input checked="" type="checkbox"/> HAUT <input type="checkbox"/> BAS / <input type="checkbox"/> IED
<b>Activité principale :</b> Dépôt d'hydrocarbures		
<b>Date du contrôle :</b> 04/11/2020		
<b>Inspecteur(s) :</b> Carole BESSON – Unité Départementale de l'Isère Alexis MILLER – Unité Départementale de l'Isère		
<b>Type de contrôle</b>

<b>Principale(s) installation(s) contrôlée(s)</b> • Zone de l'épandage, zones d'implantation des piézaires, des carottages et du piézomètre d'alerte		
<b>Référentiel(s) du contrôle</b> • Arrêté préfectoral n° DDPP-DREAL UD38-2020-04-10 du 30 avril 2020		
<b>Personne(s) rencontrée(s) e

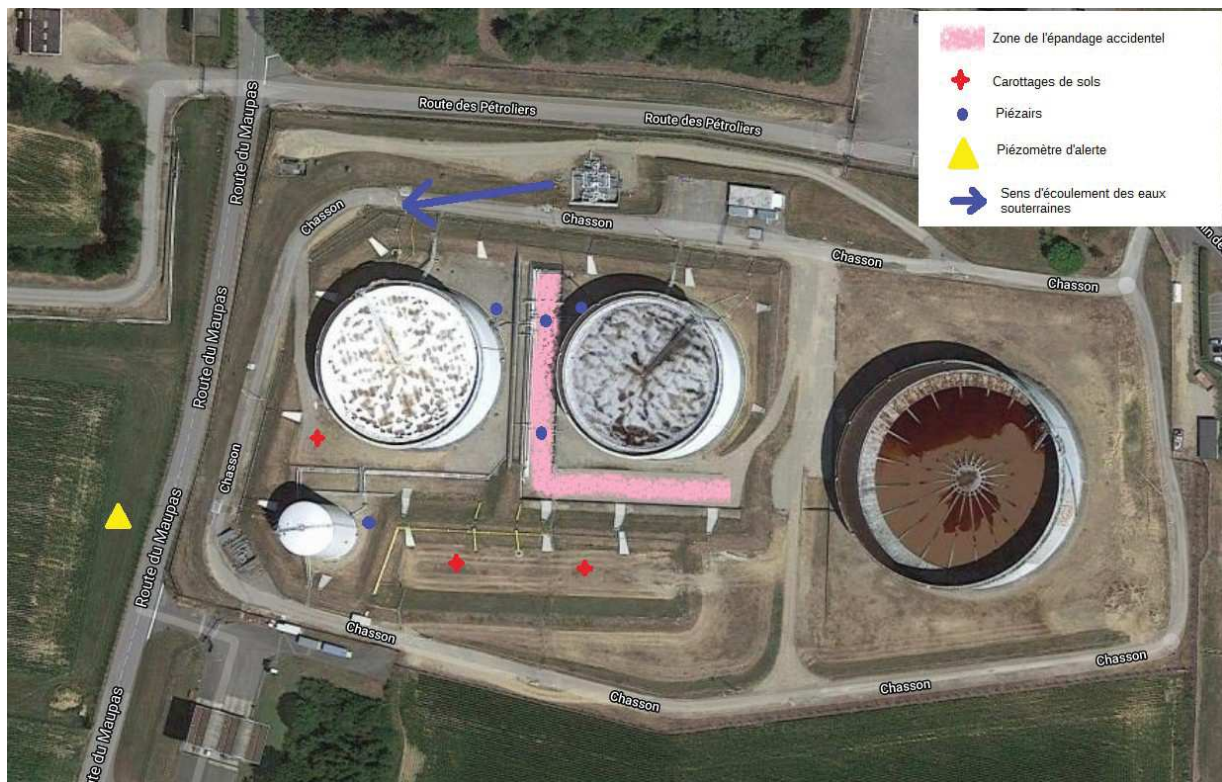
Localisation des carottages de sols, des piézairs et du piézomètre d'alerte

Lors de la visite du site, l'inspection a constaté l'emplacement des trois carottages (cf. plan ci-dessous). L'exploitant a précisé que les carottages ont été réalisés sur une profondeur de 11 m. Les carottages étaient rebouchés lors de la visite. La société DEKRA qui a réalisé les sondages a indiqué que les mesures au PID de ces carottages n'ont pas révélé d'anomalie.

Les piézairs ont été implantés à proximité des zones où des opérateurs sont susceptibles d'intervenir (proximité de vannes du pipeline et en pied de bacs). La localisation des piézairs est représentée sur le plan précédent.

La localisation du piézomètre d'alerte est représentée sur le plan précédent. Il est situé sur un terrain appartenant à TOTAL à proximité immédiate du site SDSP et en aval hydraulique de la zone polluée.
