Rapport de contrôle de l'inspection des installations classées

Référence : 20201021-RAP-DACA0755

Nom et adresse de l'établissement contrôlé	Code DREAL
LafargeHolcim Ciments lieux-dits « Les Martines » et « Les Roches » à Viviers Siège social : 2 avenue du Général de Gaulle 92 148 Clamart – SIREN : 302 135 561	S3IC Priorité Régime SEVESO/ IED

Activité principale : Carrière de Marnes

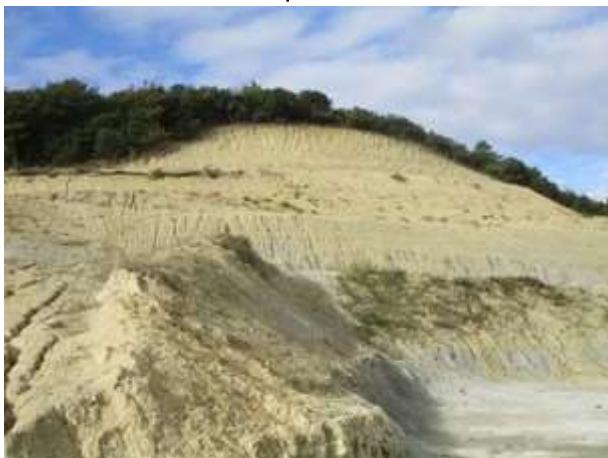
Photo 1 : fronts d'exploitation

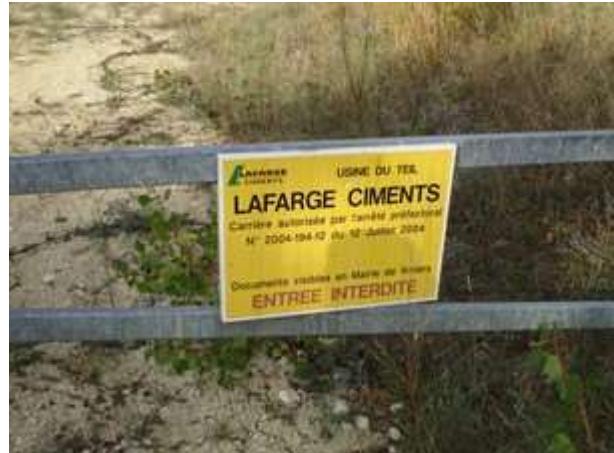
<input type="checkbox"/> Non conformité <input type="checkbox"/> Proposition de mise en demeure	barrières Article 6. 1 : Information du public	clôture. Présence d'un panneau d'information sur le portail (photo 2).	
<input checked="" type="checkbox"/> Pas d'observation <input type="checkbox"/> Observation <input type="checkbox"/> Non conformité <input type="checkbox"/> Proposition de mise en demeure	Article 6.3 : Eaux de ruissellement	<p>Présence d'un bassin de décantation où sont collectées les eaux via un fossé et une buse traversant le merlon phonique (photos 3 et 4). Le bassin est clôturé (photo 5).</p> <p>L'article prévoit aussi que ce bassin devra être accessible aux engins des services incendies.</p>	Proposer au service incendie une visite sur la carrière notamment en période d'activité.
<input type="checkbox"/> Pas d'observation <input checked="" type="checkbox"/> Observation <input type="checkbox"/> Non conformité <input type="checkbox"/> Proposition de mise en demeure	Article 7.7 : Plan d'exploitation	<p>Lors de la visite l'exploitant a transmis le dernier plan topographique du site du 08 janvier 2020.</p> <p>Ce plan, réalisé par drone, ne prend pas en compte toutes les informations demandées (notamment absence du périmètre d'autorisation).</p>	<p>Pour le prochain plan, le compléter avec tous les éléments demandés par l'article 7.7.</p> <p><u>Délai en 2021</u></p>

Photo 2 : Panneau d'information

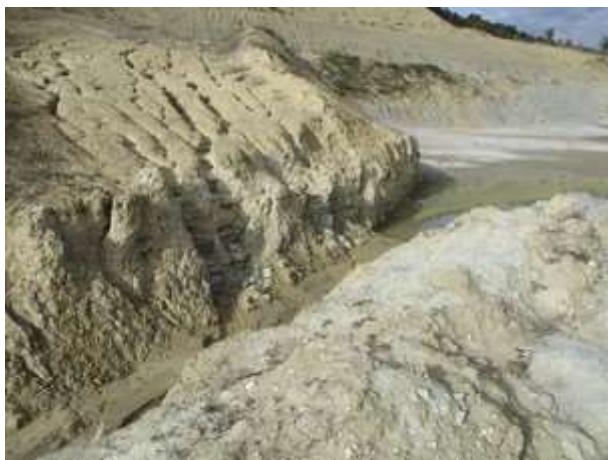
Photo 3 : Fossé de collecte des eaux

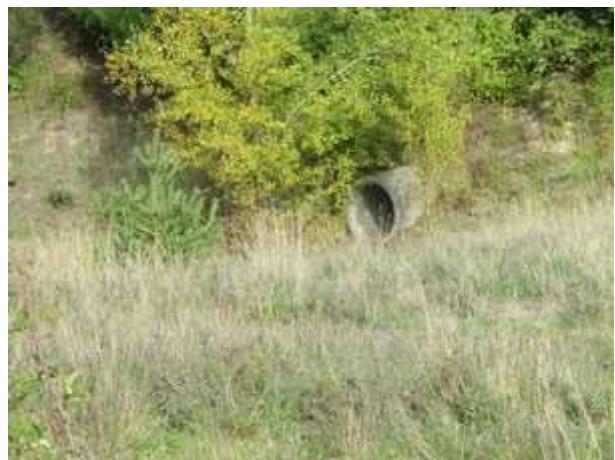
Photo 4 : Buse passant sous le merlon

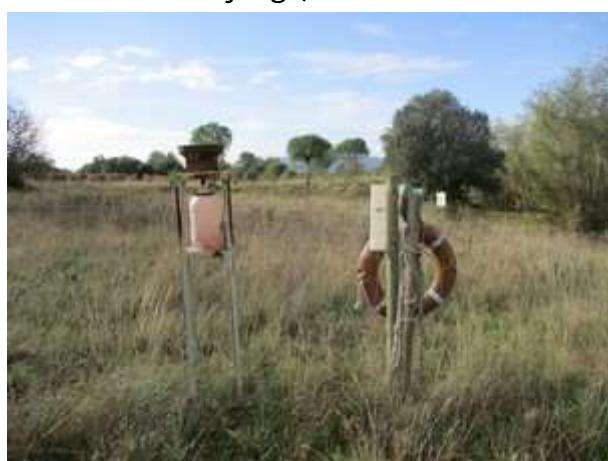
Photo 5 : Bassin de décantation au niveau des arbres (clôture, présence d'une bouée et d'une ancienne jauge)

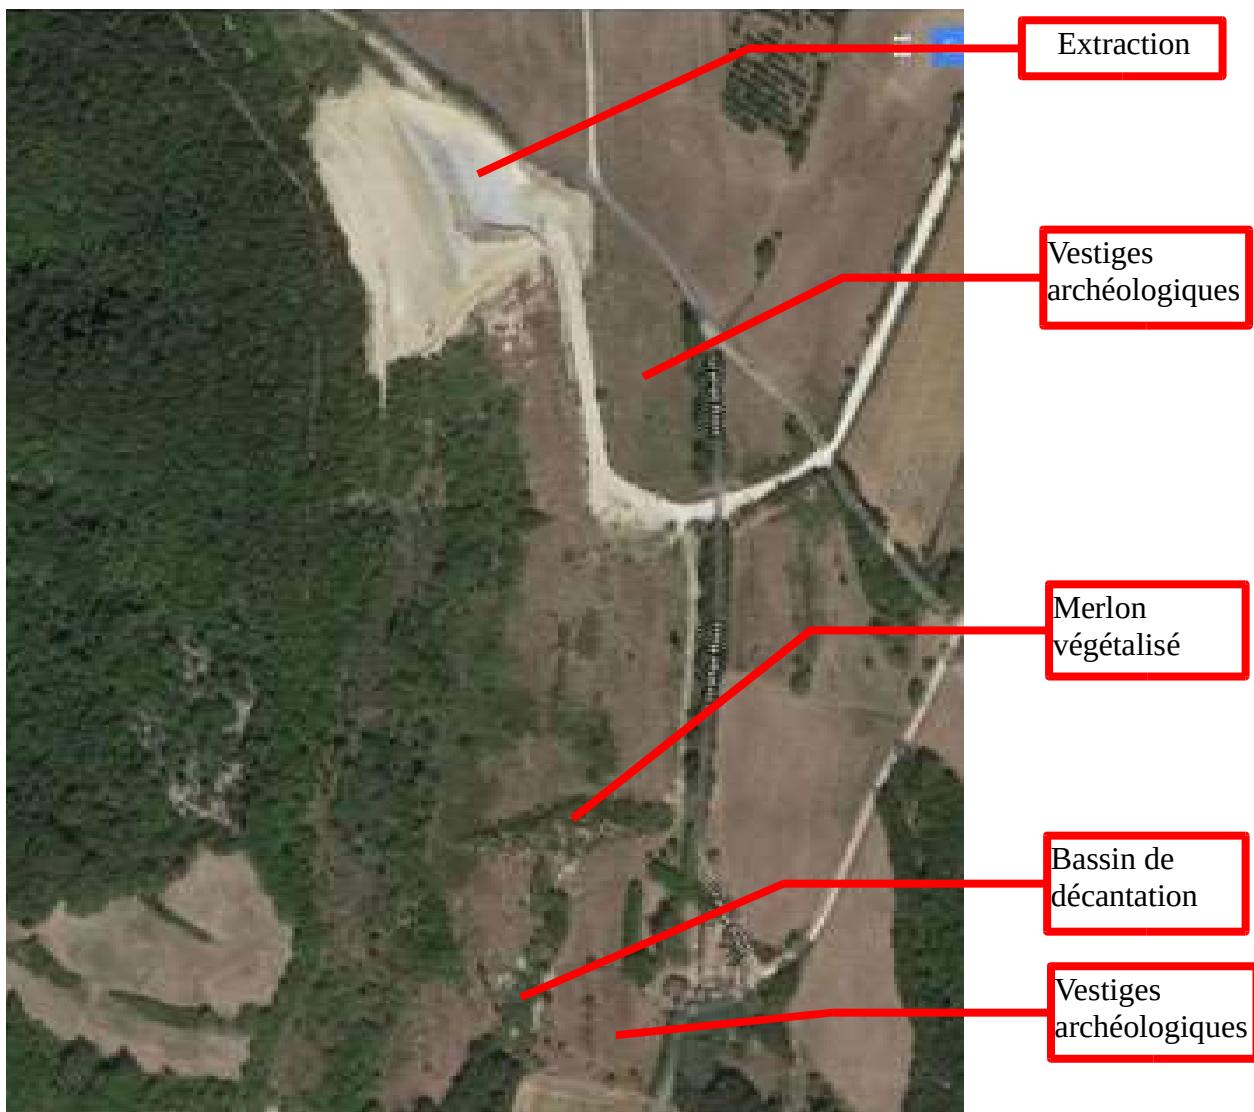
<input checked="" type="checkbox"/> Pas d'observation <input type="checkbox"/> Observation <input type="checkbox"/> Non conformité <input type="checkbox"/> Proposition de mise en demeure	Article 2 : présence d'un merlon de 5 m de haut et 150 m de long.	Le merlon est présent et végétalisé. Voir localisation en ANNEXE II	Sans objet
