## Rapport de contrôle de l'inspection des installations classées

Référence : UID4243-DSSP-020-0431/CG

Nom et adresse de l'établissement contrôlé	Code DREAL
Société SUEZ RV Borde Matin ZA Charles Chana – Bd du Puits Charles 42230 ROCHE LA MOLIERE  SIREN : 504 726 605 SIRET : 50472660500067	S3IC 0105-00024 Priorité DREAL <input type="checkbox"/> PN <input type="checkbox"/> AE <input type="checkbox"/> SP <input type="checkbox"/> Autre Régime <input type="checkbox"/> A <input type="checkbox"/> E <input type="checkbox"/> D <input type="checkbox"/> NC SEVESO / IED <input type="checkbox"/> HAUT <input type="checkbox"/> BAS / <input type="checkbox"/> IED

Thème(s) du contrôle • Contrôle réglementaire avant mise en service du casier C3

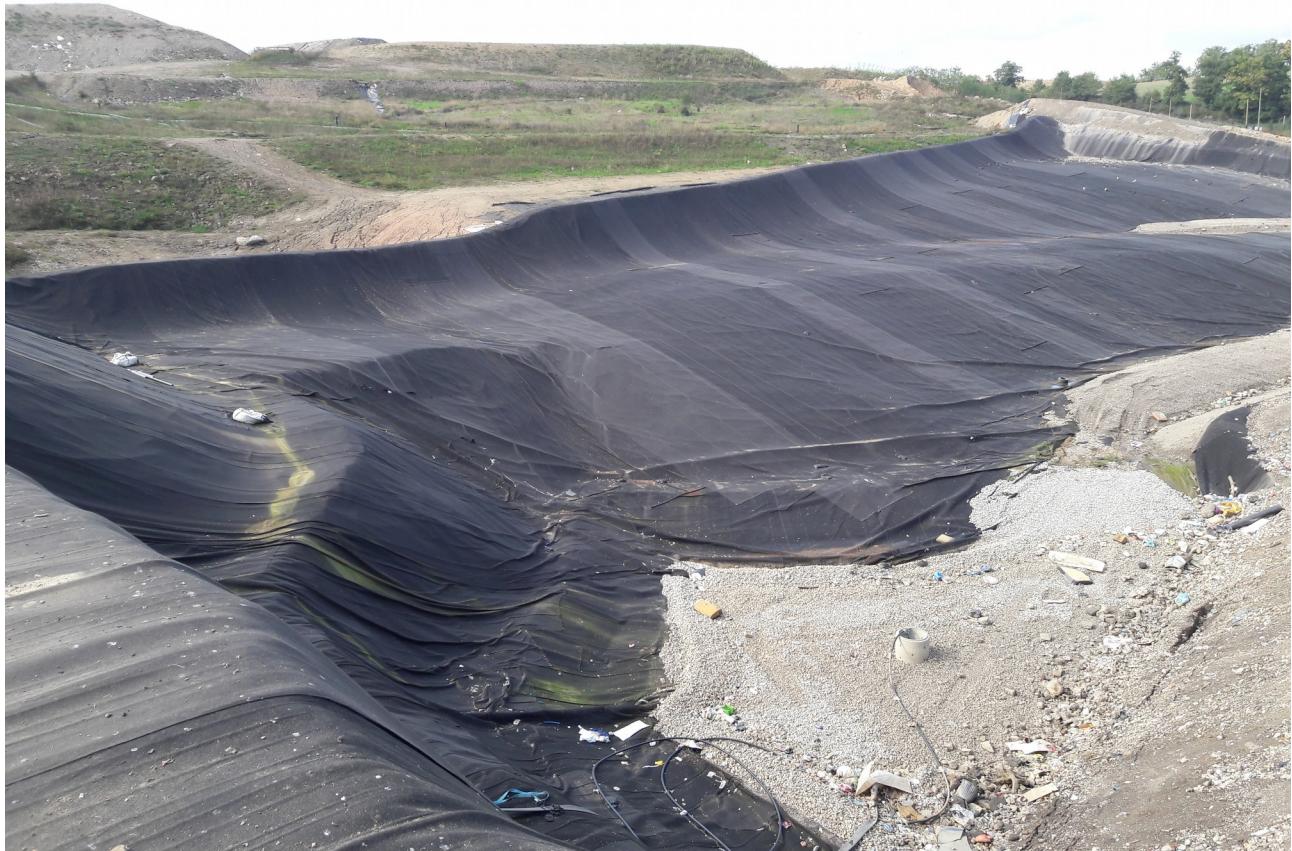
Casier C3

Aucun déchet n'est stocké dans le casier C3 au jour de la visite.

Une photo présentant l'état du casier est reportée en annexe 2 du présent rapport : on observe le géocomposite de protection et de drainage sur les talus, et la couche drainante en fond de casier.

Un puits de pompage et de contrôle du niveau de lixiviats est présent au point bas du casier.
