Rapport de contrôle de l'inspection des installations classées

Nom et adresse de l'établissement contrôlé	Code DREAL
RENE APPRIN & CIE SAS Carrière du Rocheray 73 300 SAINT-JEAN-DE-MAURIENNE SIREN : 076920552 SIRET : 07692055200031	S3IC 0061.01638 Priorité DREAL <input type="checkbox"/> PN <input type="checkbox"/> AE <input type="checkbox"/> SP <input type="checkbox"/> Autre Régime <input type="checkbox"/> A <input checked="" type="checkbox"/> E <input type="checkbox"/> D <input type="checkbox"/> NC SEVESO / IED <input type="checkbox"/> HAUT <input type="checkbox"/> BAS / <input type="checkbox"/> IED

Activité principale : Exploitation d'une carrière à ciel ouvert d'éboulis calcaires

Date du contrôle : 03/02/2021

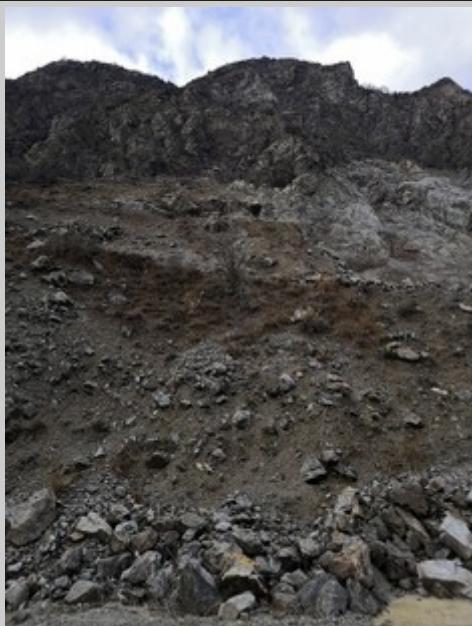
Vue de la piste sud d'accès au carreau principal

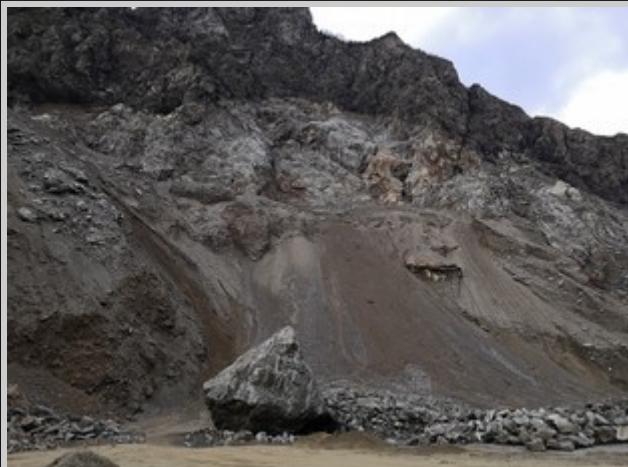
Vue de la zone d'exploitation actuelle
