Rapport de contrôle de l'inspection des installations classées

Référence : UID4243-MEA-021-0114

Nom et adresse de l'établissement contrôlé	Code DREAL		
Société GALLIEN BOIS IMPREGNIE Lieu dit « La gare » JULLIANGES SIRET : 34941854100026	S3IC Priorité DREAL Régime SEVESO / IED 0165.00150 <input type="checkbox"/> PN <input type="checkbox"/> AE <input type="checkbox"/> SP <input type="checkbox"/> Autre <input type="checkbox"/> A <input type="checkbox"/> E <input type="checkbox"/> D <input type="checkbox"/> NC <input type="checkbox"/> HAUT <input type="checkbox"/> BAS / <input type="checkbox"/> IED		
Activité principale : Stockage et traitement de bois			
Date du contrôle : 24/02/2021			
Inspecteur(s) : Christelle BARBIER accompagnée de Annabel PROT et Léa MALTESE (en cours d'habilitation)			
Type de contrôle			
<input type="checkbox"/> Inspection annoncée <input type="checkbox"/> Inspection inopinée	<input type="checkbox"/> Inspection planifiée <input type="checkbox"/> Inspection circonstancielle

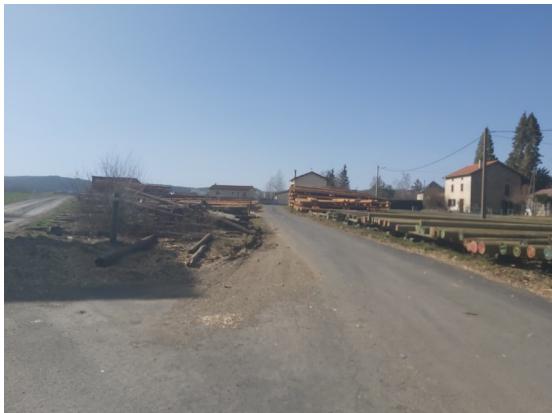
Photographie n°1 : vue d'ensemble du stockage Photographie n°2 : vue d'ensemble des cuves de se trouvant à l'entrée du site produits de traitement

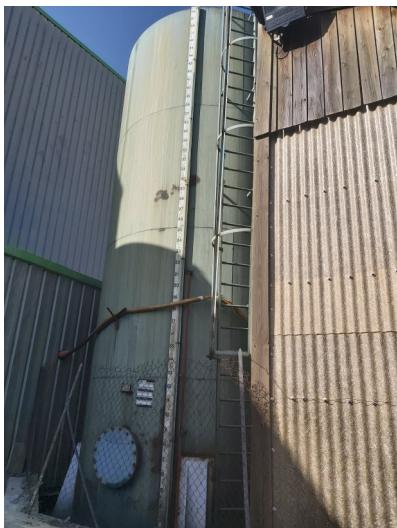
Photographie n°3 : vue d'ensemble du silo muni d'une jauge contenant le produit de traitement dilué

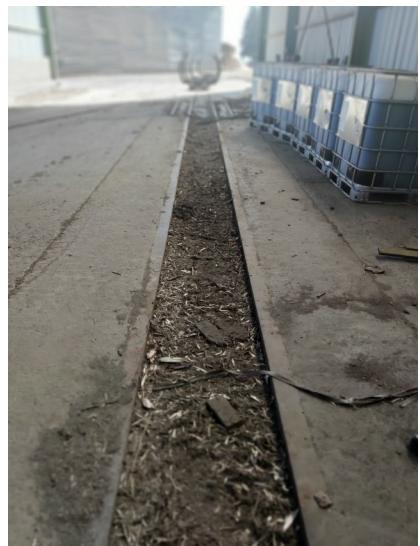
La fosse de l'autoclave désaffectée a un volume de rétention suffisant, pour autant le positionnement des cuves de produits de traitement, sous l'abri, doit être revu et la rétention doit être nettoyée.

Photographie n°4 : vue rapprochée de l'abri où sont stockés les cuves dont le positionnement doit être revu et la rétention nettoyée.

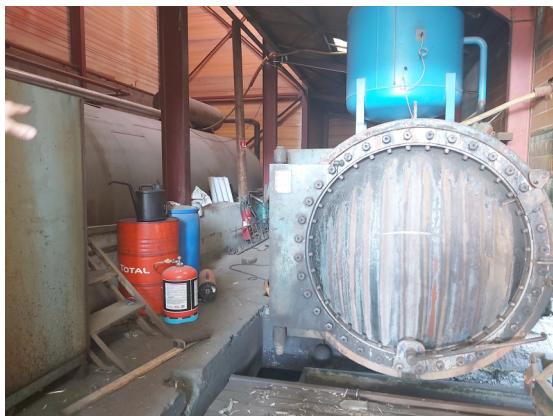
L'installation de traitement par autoclave se situe dans un bâtiment fermé à clé. Un seul autoclave sur les 2 est en fonctionnement. L'autoclave est sur rétention. La rétention contient des eaux souillées et une

palette que l'exploitant devra éliminer dans des installations dûment autorisées.

Photographie n°1 : vue d'ensemble des deux autoclaves. L'autoclave situé à gauche n'est plus en fonctionnement.

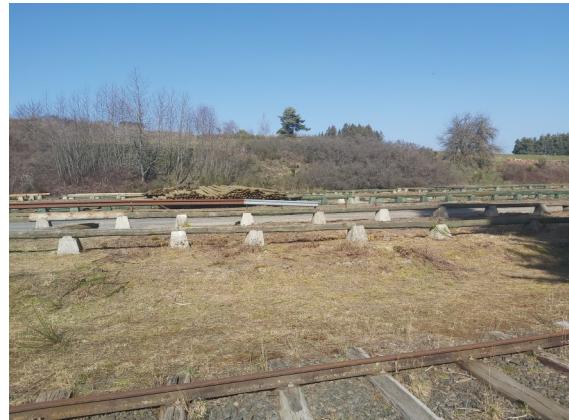
Photographie n°2 : vue d'ensemble d'une partie du stockage située au niveau de l'ancienne gare.
