Rapport de contrôle de l'inspection des installations classées

Nom et adresse de l'établissement contrôlé	Code DREAL
Société PRAXY Centre ZI des Listes ISSOIRE	S3IC 0056-01759 Priorité DREAL <input type="checkbox"/> PN <input checked="" type="checkbox"/> AE <input type="checkbox"/> SP <input type="checkbox"/> Autre Régime <input checked="" type="checkbox"/> A <input type="checkbox"/> E <input type="checkbox"/> D <input type="checkbox"/> NC SEVESO / IED <input type="checkbox"/> HAUT <input type="checkbox"/> BAS / <input checked="" type="checkbox"/> IED

Date du contrôle: 07/04/2021

Thèmes du contrôle • Déchets
 • Incendie du 6 avril 2021

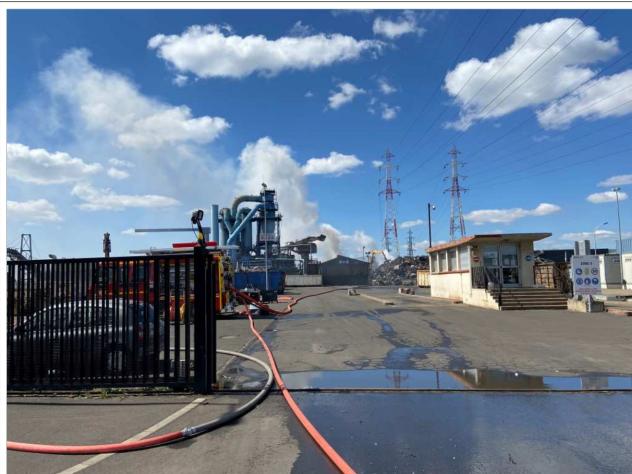
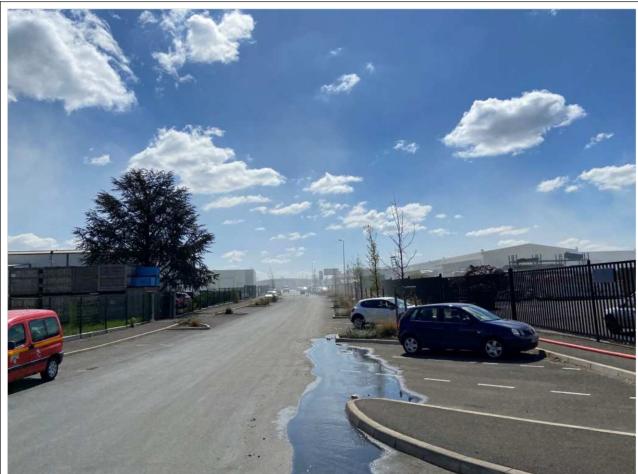
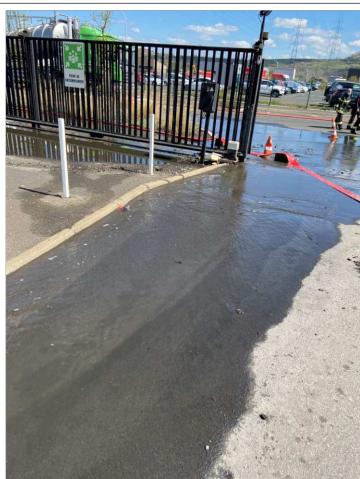
Durant l'incendie, les eaux d'extinctions n'ont pas été totalement dirigées vers le bassin de rétention prévu à cet effet. Ce phénomène pourrait être lié à une rupture de pente de la dalle bétonnée recouvrant le sol de la zone 3 et à un point bas qui, lorsque l'eau atteint une certaine hauteur, dirige les eaux d'extinction vers le réseau d'eau pluvial de la ville, lequel se déverse ensuite dans l'Allier, plutôt que dans le bassin de confinement. En outre, la capacité de rétention semblait insuffisante lors de l'attaque maximale par les forces de secours : 15 canons et 6 lances déployées selon le COS (commandant des opérations de secours). L'exploitant étudiera sous 3 mois la capacité de rétention minimale à mettre en place pour éviter tout rejet dans le réseau pluvial ou d'assainissement.

Ainsi, vers 1h du matin, après que l'application d'émulseur ait permis de refroidir suffisamment le foyer et donc limiter l'évaporation des eaux utilisées pour éteindre l'incendie, un écoulement a été constaté vers le réseau pluvial alors même que le bassin de rétention n'était pas plein.

Pour remédier à cette situation, les services de secours ont dépêché sur site deux hydrocureurs qui ont procédé au pompage des eaux du réseau eaux pluviales puis à leur déversement dans le réseau des eaux usées de la ville d'Issoire (après accord du gestionnaire de la STEP). Ces écoulements et ce dispositif

étaient toujours en place lors de l'inspection le 07 avril après-midi (Cf. photos n°1 à 3).

Conclusion	Référence réglementaire	Délai ou calendrier	Pour les NC, preuve de la remise en conformité (à apporter par l'exploitant avant l'échéance du délai)
<input type="checkbox"/> Pas d'observation <input checked="" type="checkbox"/> Observation <input checked="" type="checkbox"/> Non conformité <input type="checkbox"/> Proposition de mise en demeure	Article 7.6.6 de l'AP du 20 juillet 2009 modifié	2 mois 3 mois	<p>L'exploitant doit identifier le point bas qui empêche l'utilisation de la pleine capacité du bassin de rétention des eaux d'extinction et proposer à l'inspection un plan d'actions visant à le supprimer associé à un échéancier ferme de réalisation.</p> <p>L'exploitant étudiera la capacité de rétention minimale à mettre en place pour éviter tout rejet dans le réseau pluvial ou d'assainissement.</p>

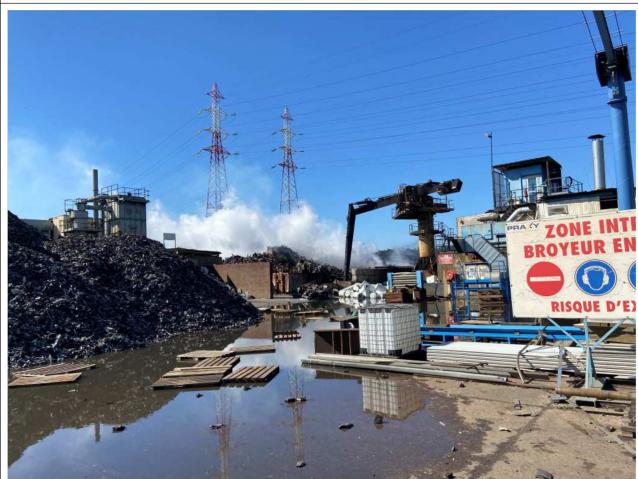
Photo n°4

Les premières conséquences notables pour l'établissement sont la perte de la grue fixe alimentant le broyeur (Cf. photo n°4) ; l'endommagement du broyeur vertical Thyssen ainsi que les sols bétons pour lesquels un diagnostic devra être établi postérieurement. D'un point de vue de l'activité du site, il y a également la perte de ferrailles.

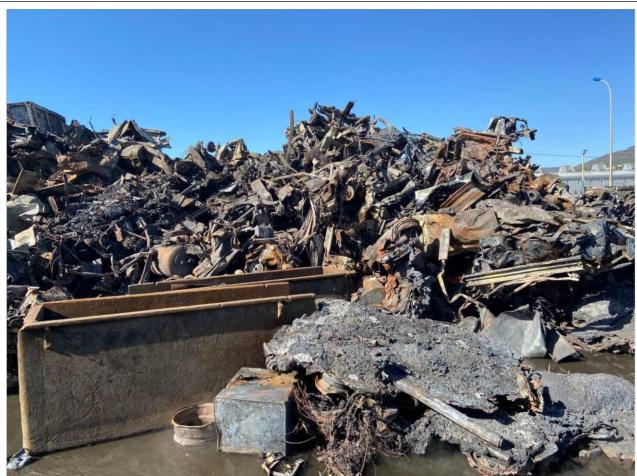
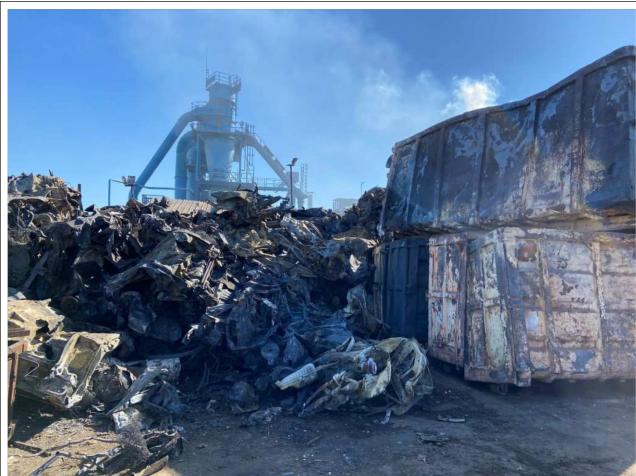
Les déchets générés par l'incendie (Cf. photos et notamment n°7 et 8) doivent être inventoriés (quantités, nature et dangerosité le cas échéant). Leurs filières de traitement et leurs modalités de stockage dans l'attente de leur élimination doivent également être précisées.

Conclusion	Référence réglementaire	Délai ou calendrier	Pour les NC, preuve de la remise en conformité (à apporter par l'exploitant avant l'échéance du délai)
<input type="checkbox"/> Pas d'observation <input checked="" type="checkbox"/> Observation <input type="checkbox"/> Non conformité <input type="checkbox"/> Proposition de mise en demeure	Articles 3.3 et 6 de l'arrêté préfectoral de mesures d'urgence du 7 avril 2021	17/04/21	<p>Le rapport d'accident doit préciser :</p> <ul style="list-style-type: none"> •la sensibilité des zones exposées au panache de l'incendie (présence d'élevages et de cultures voisines, captages AEP, habitations, ERP, crèches, hôpitaux et autres enjeux vulnérablesC) ; •l'inventaire des déchets générés par l'incendie (quantités, nature et dangerosité), les filières de traitement et leurs modalités de stockage dans l'attente de leur élimination.
