Rapport de contrôle de l'inspection des installations classées

Nom et adresse de l'établissement contrôlé	Code DREAL	
Société O-I MANUFACTURING Adresse : 21, avenue Edouard Vaillant Commune : Puy Guillaume	S3IC	0163-00367

Activité principale : verrerie

Date du contrôle : 13/04/2021 (précédente visite le 10 novembre 2020)

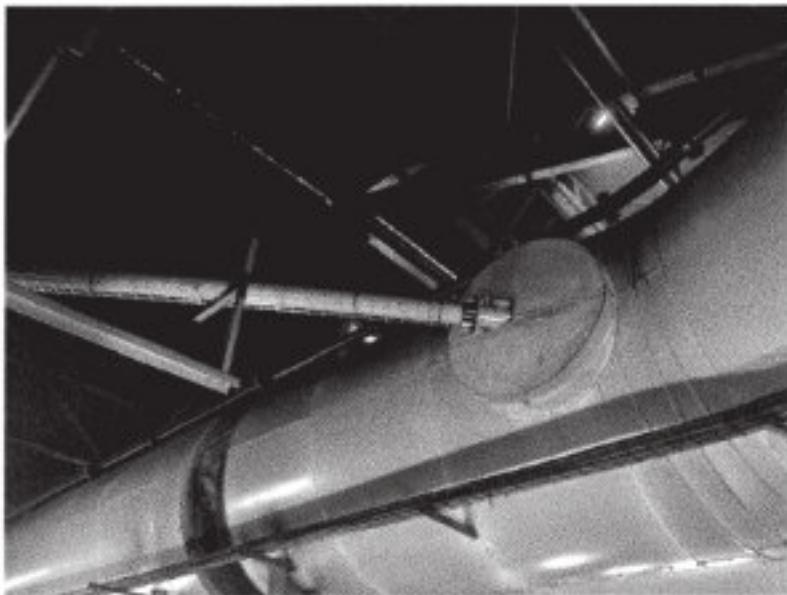
S'agissant du respect des VLE d'émission en SO2, l'inspection a constaté la modification du point d'injection de la chaux dans le dispositif d'épuration des fumées du four. L'installation a ainsi été remise en service le 26 mars 2021. Les essais sont toujours en cours mais les premiers résultats montrent que la VLE est désormais respectée. Lors de l'inspection, les valeurs observées sur la journée du 13 avril ont été consultées en salle de supervision. Les valeurs en SO2 étaient comprises entre 320 et 407 mg/Nm³ (valeurs brutes) pour une VLE à 500 mg/Nm³ dans des conditions de charge des fours assez élevées (260 tonnes par jour de verre produit).

Nouveau point d'injection de chaux

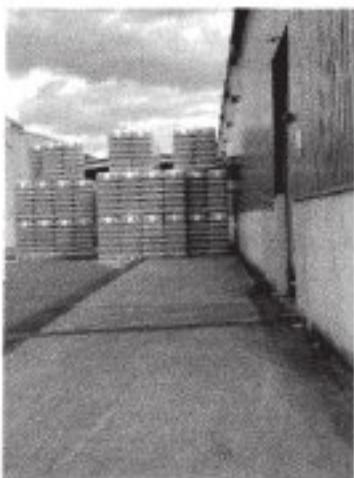
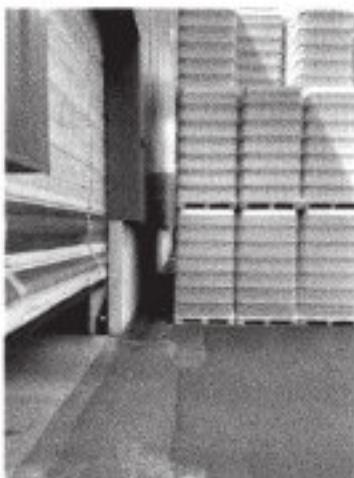
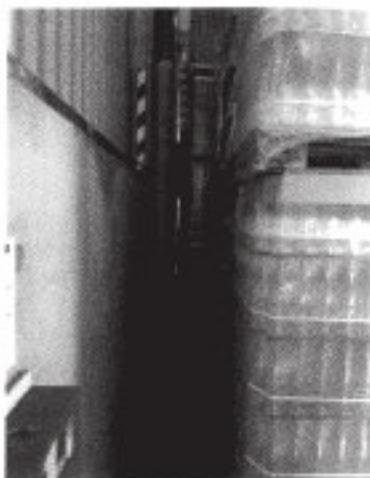
L'inspection du 13 avril 2021 a montré que la distance minimale de 1 m entre les stockages et les parois des bâtiments n'était pas respectée au niveau des stocks H12, H14 intérieur et H14 extérieur (façade voie ferrée).

Conclusion	Référence réglementaire	Délai ou calendrier	Pour les NC, preuve de la remise en conformité (à apporter par l'exploitant avant l'échéance du délai)
<input type="checkbox"/> Pas d'observation <input type="checkbox"/> Observation <input checked="" type="checkbox"/> Non conformité <input type="checkbox"/> Proposition de mise en demeure	Article 8.3.3 de l'arrêté préfectoral du 4 mai 2015	3 mois	Réaménagement marquage au sol à revoir de façon à respecter une distance minimale de 1 m entre les stockages de produits finis et les parois des bâtiments.
