Rapport de contrôle de l'inspection des installations classées		
Référence : UDR-CRT-21-86-CS		
Nom et adresse de l'établissement contrôlé		Code DREAL
TOTAL RAFFINAGE FRANCE Plate-forme de FEYZIN CS 76022 69551 FEYZIN Cedex		S3IC 061.03973 Priorité DREAL <input type="checkbox"/> PN <input type="checkbox"/> AE <input type="checkbox"/> SP <input type="checkbox"/> Autre Régime <input type="checkbox"/> A <input type="checkbox"/> E <input type="checkbox"/> D <input type="checkbox"/> NC SEVESO <input type="checkbox"/> HAUT <input type="checkbox"/> BAS
Activité principale : Raffinage de produits pétroliers		
Date du contrôle : 29/01/2021		
Inspectrice : Cécile SRODA		
Type de contrôle		
<input type="checkbox"/> Inspection approfondie <input type="checkbox"/> Inspection courante <input type="checkbox"/> Inspection ponctuelle	<input type="checkbox"/> Inspection annoncée <input type="checkbox"/> Inspection inopinée	<input type="checkbox"/> Inspection planifiée <input type="checkbox"/> Inspection circonstancielle

Circonstances du contrôle		
<input type="checkbox"/> Plan de contrôle de la DREAL <input type="checkbox"/> Incident/Accident	<input type="checkbox"/> Plainte <input type="checkbox"/

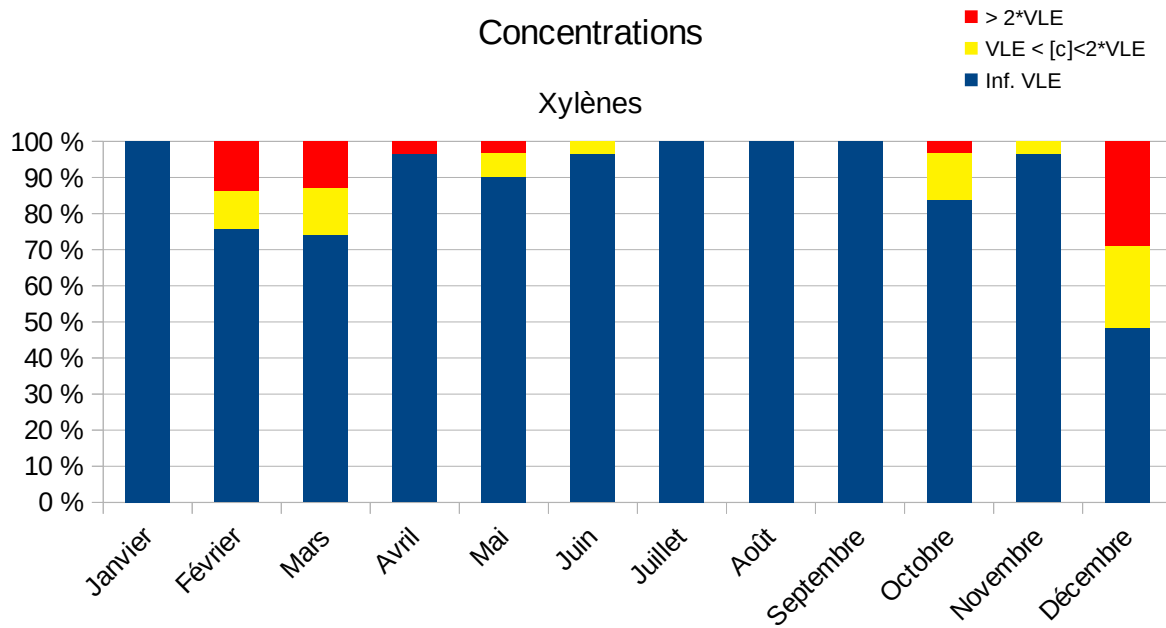
### Concentrations

En 2020, les dépassements réglementaires en concentration en xylènes concernent les mois de février, mars, mai, octobre et décembre. Les dépassements en flux concernent les mois d'octobre et surtout de décembre. Les

dépassements observés en décembre 2020 sont les plus importants (Cf. graphes de la conformité des concentrations et des flux en annexe). En février et mars, les dépassements sont essentiellement dus d'une part à la mise à disposition des unités du raffinage et, d'autre part, à un épandage de slops au sein de l'unité DA2 (Cf. rapport référencé UD-R-CRT-20-153-CS du 05 mai 2020) au cours des opérations du grand arrêt 2020.
