**PRÉFET  
DE L'ISÈRE**

Rapport de contrôle de l'inspection des installations classées		
<b>Référence : 2021-Is220RT</b>		
<b>Nom et adresse de l'établissement contrôlé</b>	<b>Code DREAL</b>	
Société VENCOREX Rue Lavoisier BP16 38801 Le Pont de Claix	S3IC Priorité DREAL Régime SEVESO / IED	61-07527 <input type="checkbox"/> PN <input type="checkbox"/> AE <input type="checkbox"/> SP <input type="checkbox"/> Autre <input type="checkbox"/> A <input type="checkbox"/> E <input type="checkbox"/> D <input type="checkbox"/> NC <input type="checkbox"/> HAUT <input type="checkbox"/> BAS / <input type="checkbox"/> IED
<b>Activité principale :</b> Chimie du chlore et des isocyanates		
<b>Date du contrôle :</b> 18/06/2021		
<b>Inspecteur(s) :</b> Stéphanie GIBERT		
<b>Type de contrôle</b>		
<input type="checkbox"/> Inspection annoncée <input type="checkbox"/> Inspection inopinée	<input type="checkbox"/> Inspection planifiée <input type="checkbox"/> Inspection circonstancielle

<b>Circonstances du contrôle</b>		
<input type="checkbox"/> Plan de contrôle de la DREAL <input type="checkbox"/> Incident du 01/06/2021	<input type="checkbox"/> Plainte <input type="checkbox"/> Autre :	
<b>Thème(s) du co

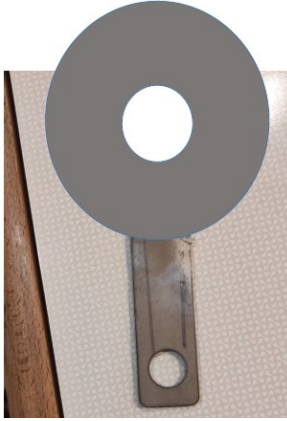
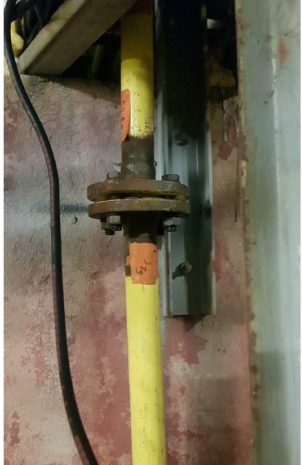
L'exploitant indique que cette fuite de chlore est survenue sur la ligne d'alimentation en chlore et localisée au niveau d'une restriction d'orifice installée récemment, en Titane donc matériau incompatible avec le chlore gazeux sec. La restriction a été intégralement rongée par le chlore, voir photos ci-dessous.

Restriction d'orifice avant	Restriction d'orifice après	Tuyauterie d'alimentation

L'exploitant indique que l'erreur se situe au niveau de la commande de la pièce, la personne n'a pas consulté le tableau des compatibilités des matériaux. Une recherche des causes profondes est à établir et l'arbre des causes sera réalisé la semaine du 21/06/2021.

Une « causerie » (réunion) a été organisée le 8/06/2021 afin qu'un retour immédiat soit fait au personnel sur le rappel des compatibilités de matériaux et où trouver l'information.

**Observation n°9:** L'exploitant doit transmettre à l'inspection, un rapport d'incident conformément aux dispositions de l'article R. 512-69 du code de l'environnement complété de l'arbre des causes et accompagné des actions préventives associées.
