### Rapport de contrôle de l'inspection des installations classées

Référence : 2020-Is088T4

<b>Nom et adresse de l'établissement contrôlé</b>		<b>Code DREAL</b>
Société Arc en Ciel Recyclage Z.A. Le Grand Champ 38140 IZEAUX  SIREN : 333 034 973 SIRET : 333 034 973 00029		S3IC 0061.02985 Priorité DREAL <input type="checkbox"/> PN <input checked="" type="checkbox"/> AE <input type="checkbox"/> SP <input type="checkbox"/> Autre Régime <input checked="" type="checkbox"/> A <input type="checkbox"/> E <input type="checkbox"/> D <input type="checkbox"/> NC SEVESO / IED <input type="checkbox"/> HAUT <input type="checkbox"/> BAS / <input checked="" type="checkbox"/> IED
<b>Activité principale :</b> Tri, transit, regroupement de déchets		
<b>Date du contrôle :</b> 25/08/2021		
<b>Inspecteur(s) :</b> Julia BRECHEISEN		
<b>Type de contrôle</b>		
<input type="checkbox"/> Inspection annoncée <input checked="" type="checkbox"/> Inspection inopinée		<input checked="" type="checkbox"/> Inspection planifiée <input type="checkbox"/> Inspection circonstancielle

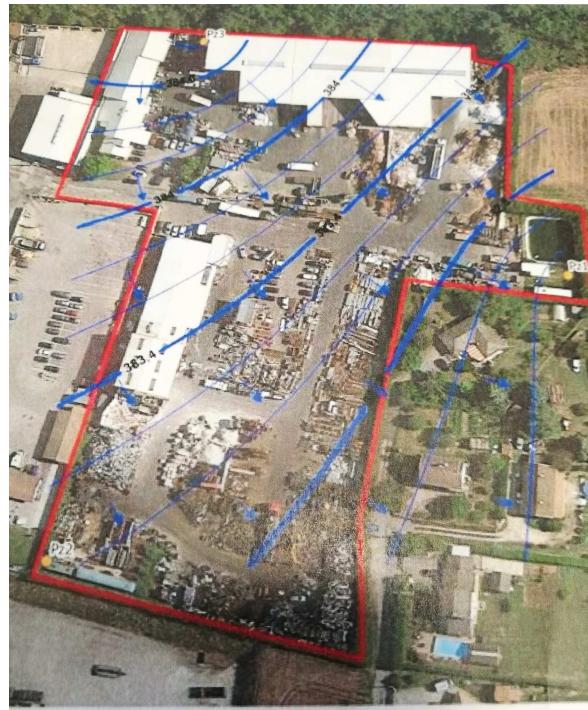
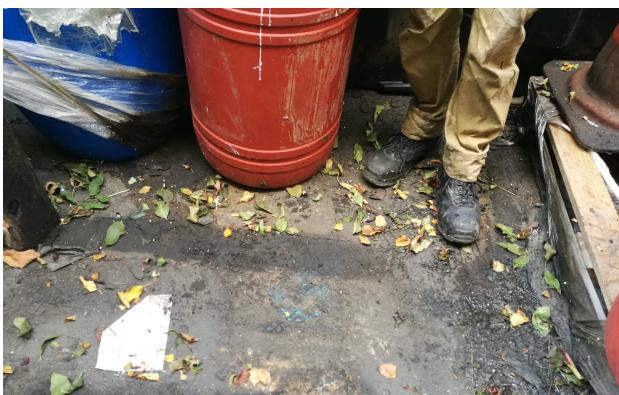
Figure 9. Esquisse piézométrique de février 2021

Les trois piézomètres PZ3 à l'amont, PZ1 en aval de la partie nord et PZ2 en amont latéral sont présentés sur la figure ci-dessous. Le sens d'écoulement nord-ouest/sud-est de la nappe a été identifié suite à une campagne de mesures réalisée en février 2021. Le rapport indique qu'aucun piézomètre n'est présent en aval partie sud du site et préconise donc d'en ajouter un. **L'exploitant se prononcera sur ce point.**

L'inspection note un pic d'hydrocarbures C10-C40 à 2800 µg/l au niveau du PZ3 en octobre 2020. Lors de la campagne de mesure de 2020, l'ensemble des ouvrages présentaient des teneurs entre 110 et 280 µg/l. Aucune raison expliquant ce pic ponctuel n'a été identifié par l'exploitant.

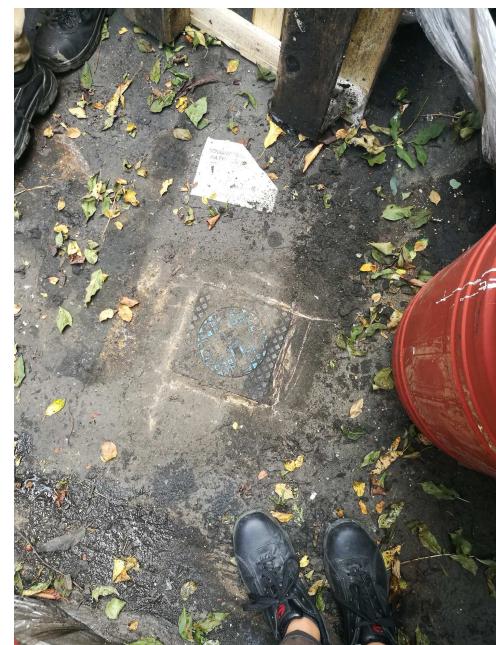
Piézomètre PZ3

**L'inspection a constaté sur le terrain que le piézomètre PZ3 était enfoui sous un stockage de contenants vides, et que le sol autour du piézomètre était partiellement recouvert d'une boue graisseuse, comme on peut le constater sur la photo. L'exploitant devra justifier que le piézomètre est protégé d'éventuelles pollutions qui viendrait du milieu extérieur et qui pourraient expliquer le pic d'hydrocarbures de 2019.**

Conclusion	Référence réglementaire	Délai ou calendrier	Pour les NC, preuve de la remise en conformité (à apporter par l'exploitant avant l'échéance du délai)
<input type="checkbox"/> Pas d'observation <input checked="" type="checkbox"/> Observation <input type="checkbox"/> Non conformité <input type="checkbox"/> Proposition de mise en demeure	Article 9.2.2.2 des prescriptions annexées à l'APC n°2015-120-0001 du 30 mars 2015	4 mois	Justifier que le piézomètre PZ3 est étanche ou le sécuriser le cas échéant

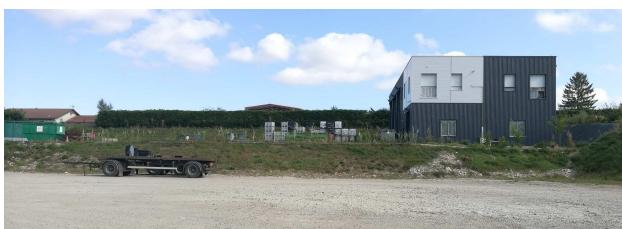
La parcelle aux contours verts, identifiée « lot 5 », a été acquise récemment et un bâtiment y a été construit en 2019. Il abrite un logement occupé par un salarié, des garages dans lesquels des granulés de chauffage (activité commerciale d'Arc en Ciel non classée) et divers matériels sont stockés, un espace extérieur sur lequel des contenants vides sont stockés. Il s'agit d'une extension géographique de l'activité et par conséquent aurait dû faire l'objet d'un dossier de porter à connaissance adressé au préfet.

Lot 5 : vue extérieure du bâtiment

Conclusion	Référence réglementaire	Délai ou calendrier	Pour les NC, preuve de la remise en conformité (à apporter par l'exploitant avant l'échéance du délai)
<input type="checkbox"/> Pas d'observation <input type="checkbox"/> Observation <input checked="" type="checkbox"/> Non conformité <input type="checkbox"/> Proposition de mise en demeure	R 181-46 du code de l'environnement  <input checked="" type="checkbox"/> L 181-1 du code de l'environnement	Dès résorption de la non-conformité relative à la gestion des eaux pluviales/confinement des eaux d'extinction d'incendie	Déposer un dossier de porter à connaissance afin de régulariser les extensions passées et présenter les extensions envisagées

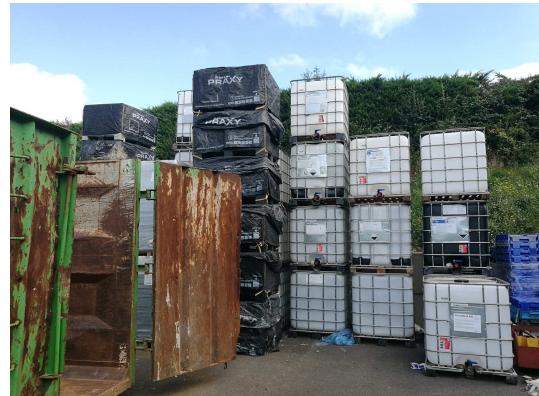
Lot 5 : stockage extérieur

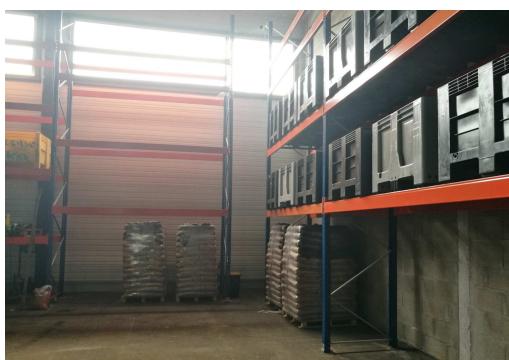
Lot 5 : vue intérieure du bâtiment (granulés)

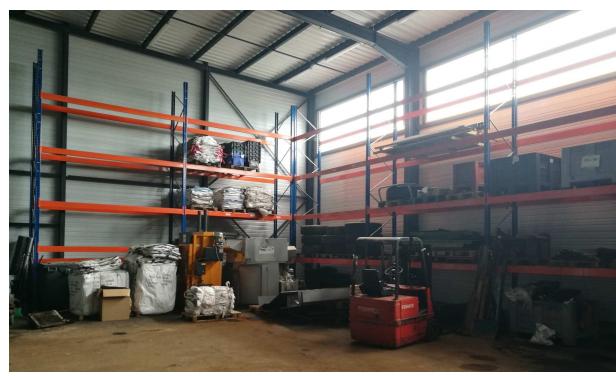
Lot 5 : vue intérieure du bâtiment (matériels divers)

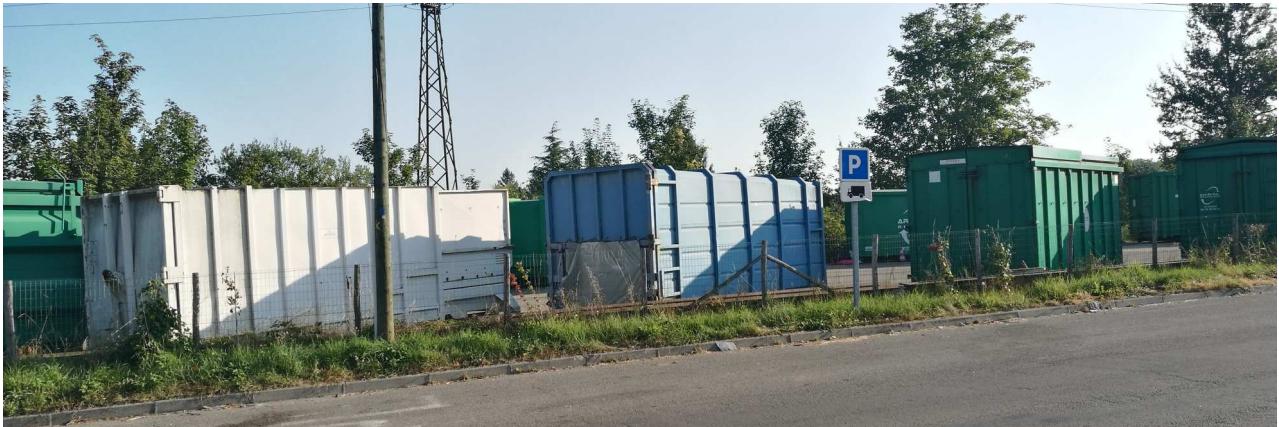
Vue d'une partie du parc à bennes

Les plaignants alertent tout particulièrement sur les nuisances sonores et vibratoires qui troublent leur quiétude. Ils suspectent également les vibrations générées par les poses et déposes des bennes (parfois brutales selon leurs dires) d'occasionner des dégâts matériels à leur maison et à leur atelier (fissures notamment).

Lors de la visite du 25 août 2021, l'inspection a constaté la proximité entre le lieu d'habitation et le parc à bennes. Durant l'heure sur place, aucune activité n'a été constatée à cette occasion.

Conclusion	Référence réglementaire	Délai ou calendrier	Pour les NC, preuve de la remise en conformité (à apporter par l'exploitant avant l'échéance du délai)
<input type="checkbox"/> Pas d'observation <input type="checkbox"/> Observation <input checked="" type="checkbox"/> Non conformité <input type="checkbox"/> Proposition de mise en demeure	Articles 6.3, 9.2.4.1 et 9.2.5 des prescriptions annexées à l'APC n°2015-120-0001 du 30 mars 2015	31/11/2021	Proposer un programme de mesures vibrations/bruit à l'inspection et si les résultats sont conformes adresser au préfet un porter à connaissance pour étendre les plages horaires autorisées

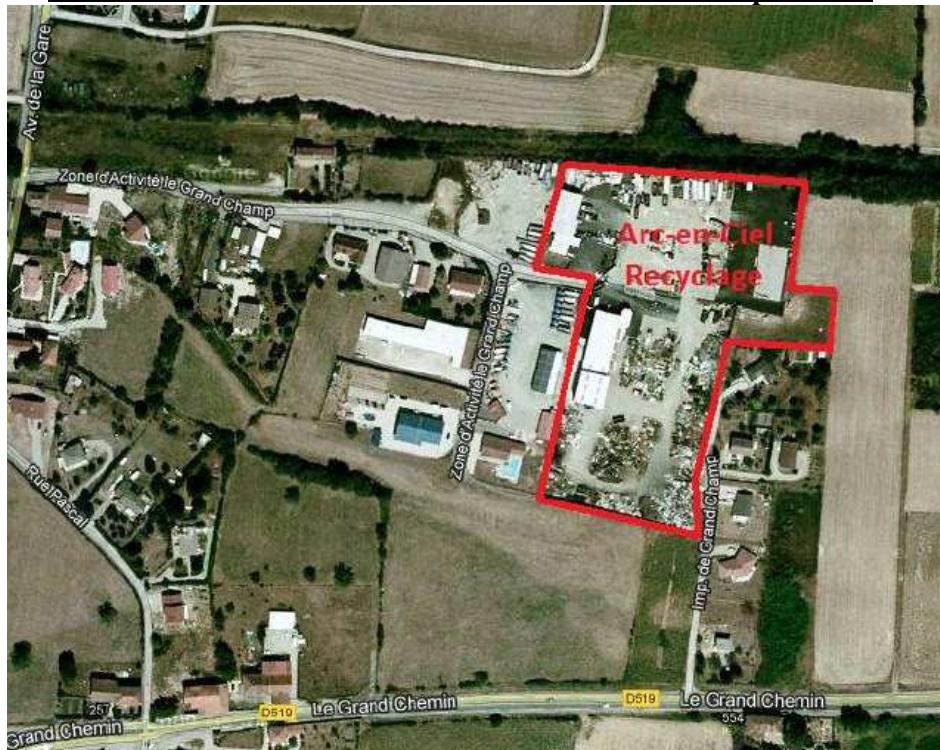
- la première présente celui présenté dans le dossier de modification de 2013, sur la base duquel le préfet a pris l'APC de 2015 ;
- la deuxième est extraite d'un support créé par l'exploitant pour présenter en 2021 sa stratégie d'infiltration des eaux pluviales, modifiée par l'inspection pour mettre en valeur certaines parcelles (contours bleus, verts et violets).

Vue aérienne extraite du dossier de modification de 2013

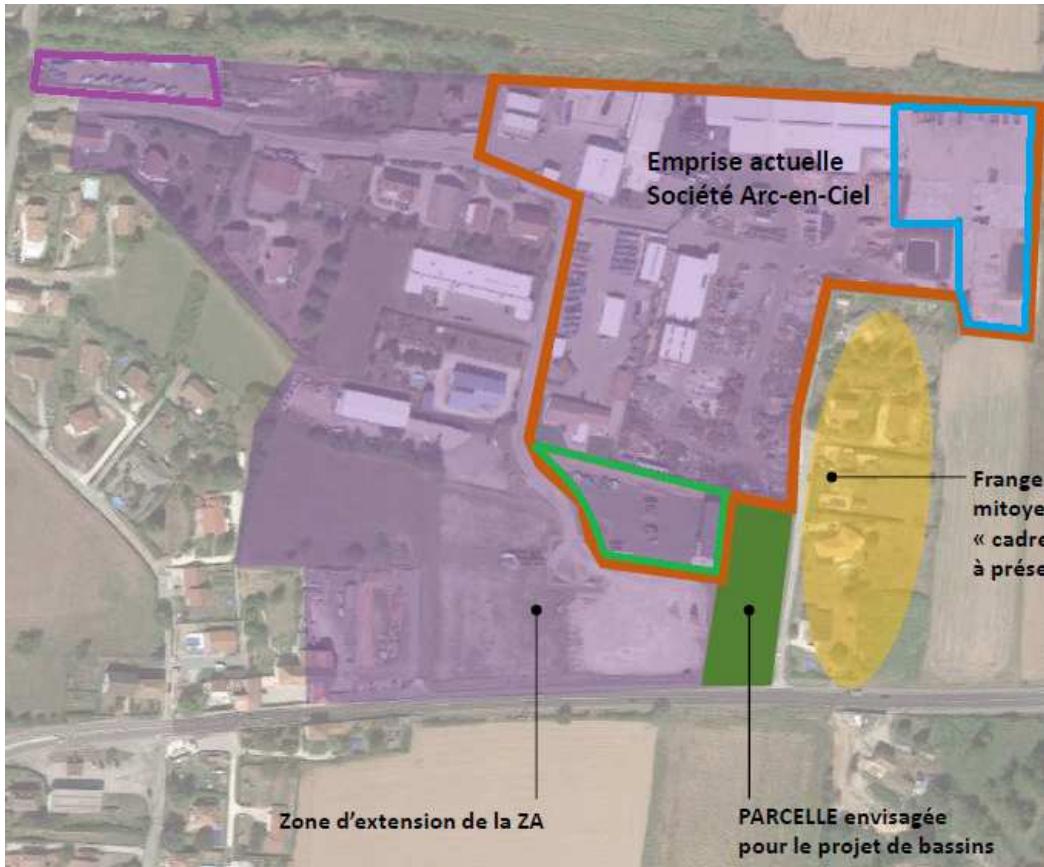
Sur la 2<sup>e</sup> photo, les parcelles aux contours violets et verts ont été constatées comme étant exploitées lors de l'inspection d'août 2021.

La parcelle aux contours violets représente le parc à bennes vides, les bennes y sont stockées et des rotations sont effectuées par les camions pour y charger les bennes vides après avoir déposé les bennes pleines sur le site. L'exploitant a indiqué en inspection qu'elle était exploitée depuis plusieurs années. L'article L 181-1 du code de l'environnement prévoit que « *l'autorisation environnementale inclut les équipements, installations et activités figurant dans le projet du pétitionnaire que leur connexité rend nécessaires à ces activités, installations, ouvrages et travaux* ». L'inspection considère que cette activité de stockages de bennes vides non classée au titre de la nomenclature des ICPE présente un lien de connexité avec l'activité autorisée et rentre par conséquent dans le champ de l'autorisation.

Vue aérienne extraite d'une présentation d'Arc en ciel Recyclage en 2021 relative au projet d'implantation de bassins d'infiltration (modifié par l'inspection pour y ajouter les zones aux contours vert, violet et bleu)
