**PRÉFET  
DU  
PUY-DE-DÔME**

Direction Régionale de l'Environnement,  
de l'Aménagement et du Logement  
d'Auvergne-Rhône-Alpes

Référence : 20210916-RAP-63-1151-Insp-PRAXY\_v2.odt

Nom et adresse de l'établissement contrôlé	Code DREAL	
Société PRAXY Centre ZI des Listes ISSOIRE	S3IC      0056-01759  Priorité DREAL <input type="checkbox"/> PN <input type="checkbox"/> AE <input type="checkbox"/> SP <input type="checkbox"/> Autre Régime <input type="checkbox"/> A <input type="checkbox"/> E <input type="checkbox"/> D <input type="checkbox"/> NC SEVESO / IED <input type="checkbox"/> HAUT <input type="checkbox"/> BAS / <input type="checkbox"/> IED	
<b>Activité principale :</b> collecte, stockage et recyclage métaux ferreux et non ferreux, broyage de VHU		
<b>Date du contrôle :</b> 17/09/2021		
<b>Inspecteur :</b>		
<b>Type de contrôle</b>		
<input type="checkbox"/> Inspection annoncée <input type="checkbox"/> Inspection inopinée	<input type="checkbox"/> Inspection planifiée <input type="checkbox"/> Inspection circonstancielle	
<b>Circonstances du contrôle</b>		
<input type="checkbox"/> Plan de contrôle de la DREAL <input type="checkbox"/> Incident/Accident du 6 avril 2021	<input type=

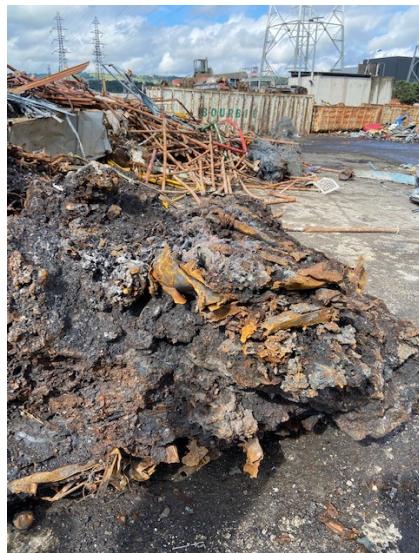
- blocs fondu de ferraille, certains faisant jusqu'à 60 tonnes : PRAXY a estimé ce stock à 1200 tonnes. Ces blocs sont envoyés en Espagne (société HIRUMET Espagne). Les bons d'expéditions correspondant à 71,5 tonnes de blocs de ferraille ont été transmis à la DREAL par message électronique du 18 juin dernier. **Les justificatifs correspondant restent à transmettre. De plus l'exploitant doit justifier que ces envois ne relèvent pas de la procédure de transferts transfrontaliers de déchets.**

Bloc fondu de Ferraille

Conclusion	Référence réglementaire	Délai ou calendrier	Pour les NC, preuve de la remise en conformité (à apporter par l'exploitant avant l'échéance du délai)
<input type="checkbox"/> Pas d'observation <input type="checkbox"/> Observation <input type="checkbox"/> Non conformité <input type="checkbox"/> Proposition de mise en demeure	article 5 de l'arrêté préfectoral de mesures d'urgence du 7 avril 2021	15 jours  15 jours	Mélanges de terres brûlées : transmettre les justificatifs correspondant aux envois sur l'ISDND de Puy-Long.  Blocs fondu de ferraille : transmettre les justificatifs correspondant aux envois en Espagne et justifier que ces envois ne relèvent pas de la procédure de transferts transfrontalier de déchets.

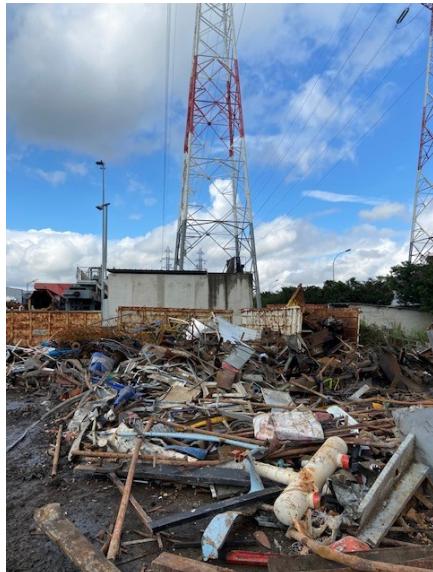
Le 17 septembre 2021, l'inspection a constaté la présence de ce mur (Cf. constat n°13) mais aussi la présence d'un tas, au demeurant de taille réduite, de ferraille à trier sous la ligne à THT. Différents bidons présentant des écoulements sont observés.

Ferrailles à trier stockées sous la ligne à THT  
(présence de bidons et d'écoulement)

Conclusion	Référence réglementaire	Délai ou calendrier	Pour les NC, preuve de la remise en conformité (à apporter par l'exploitant avant l'échéance du délai)
<input type="checkbox"/> Pas d'observation <input type="checkbox"/> Observation <input type="checkbox"/> Non conformité <input type="checkbox"/> Proposition de mise en demeure	Article 7.1.2 de l'AP du 20 juillet 2009 modifié	-

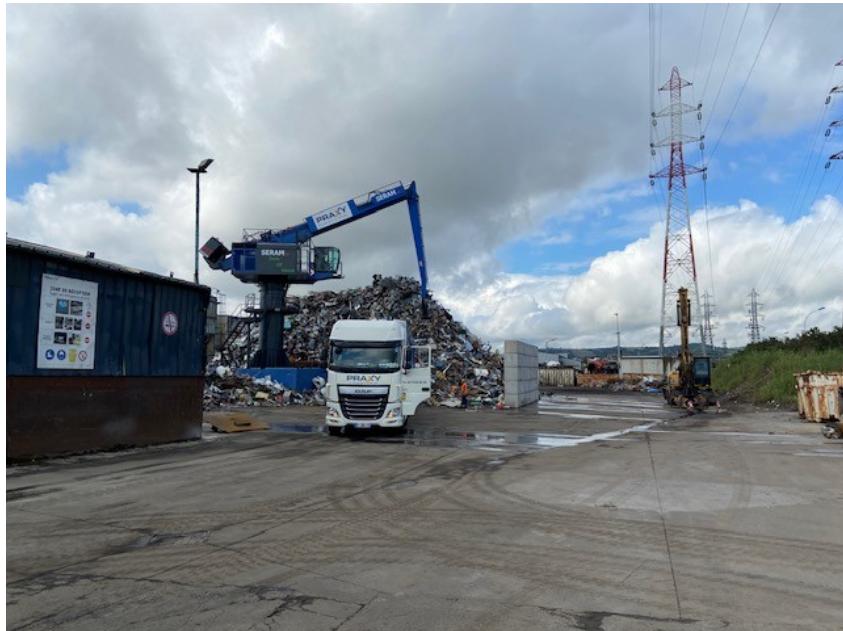
**Cet écart, dont l'ampleur n'est pas connu précisément par l'exploitant, rend impossible toute vérification de la quantité maximale de ferraille à broyer fixée à 2 000 tonnes par l'AP du 22 juillet 2021. L'exploitant doit prendre toutes les dispositions nécessaires pour fiabiliser le suivi de son stock de ferraille en attente de broyage.**

La hauteur du stock de déchets en attente de broyage était d'environ 9 m.

Stock de déchets en attente de broyage le 17/09/21

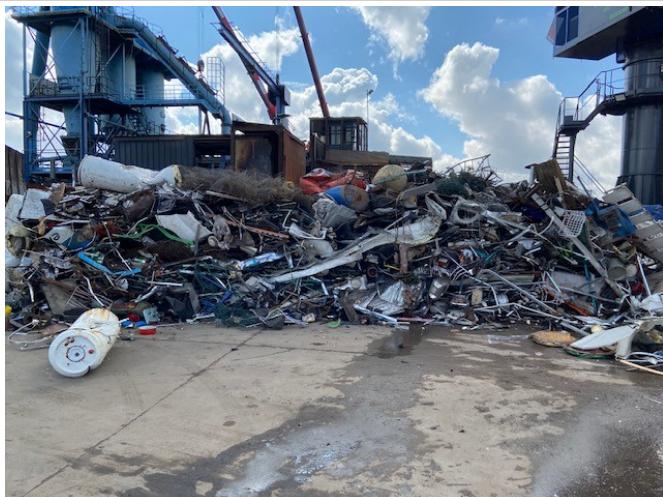
L'inspection a également assisté à la réception d'une benne de ferrailles à trier qui a été déchargée sur la zone dédiée à proximité du broyeur. La livraison provenait de PRAXY Gerzat.

Déchargement de la benne provenant de PRAXY Gerzat

Un premier bon a été remis par le réceptionniste au chauffeur sur lequel figurent les premiers constats. Dans le cas présent, 5 DEEE ont été identifiés dans le lot réceptionné. L'inspection et l'exploitant ont constaté une forte odeur de fioul après déchargement. PRAXY a expliqué que cela provenait d'une contamination de la ferraille par une cuve de fioul percée qui a été déposée sur le tas puis retirée lorsque la fuite a été constatée.

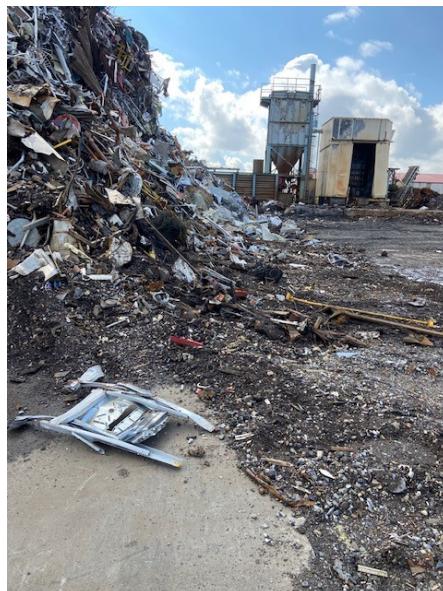
La partie de la dalle qui a été refaite a été observée. Cependant, l'inspection a constaté que le tas de déchets en attente de broyage débordait sur une partie de la dalle non refaite.

De plus, le stockage de ferrailles à trier présent sous la ligne à THT, comportant des bidons et des traces de déversements, (Cf. constat n°5) est situé sur une zone non étanche.

Stockage de ferraille en attente de broyage  
débordant sur la zone non étanche

Durant l'inspection, l'exploitant a indiqué que les travaux réfection de la seconde partie de la dalle ont été retardés suite aux travaux de chalumage des blocs de ferrailles fondus qui prennent plus de temps que prévu initialement. **L'exploitant s'est engagé à ce que ces travaux soient achevés fin novembre 2021.**

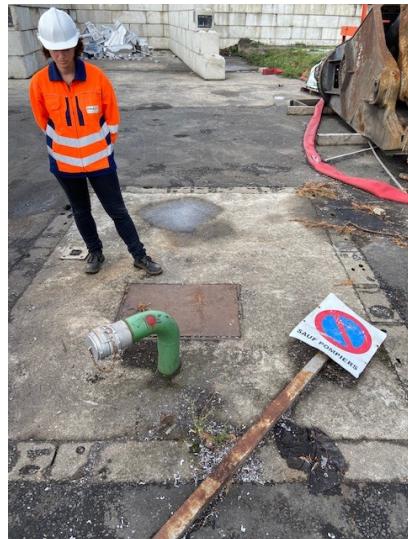
Réserve de 120 m<sup>3</sup> présente sur site

- **l'accès à la première réserve de 120 m<sup>3</sup>**, inaccessible le jour de l'incendie, **doit être pérennisé afin de garantir le maintien de l'accessibilité.**
- **la bâche souple complémentaire de 120 m<sup>3</sup> n'a pas encore été installée.** Celle-ci a été commandée et livrée. Son installation définitive nécessite la réalisation d'une dalle béton.

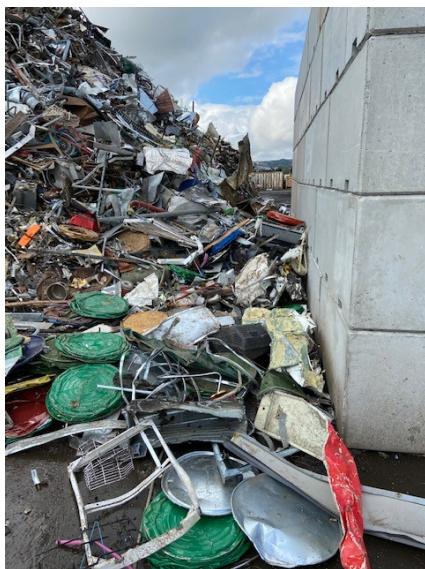
Afin de respecter la distance d'éloignement de 10 m entre la ligne THT et le stockage des déchets en attente de broyage, l'exploitant a mis en place un mur composé de méga-blocs bétons à 10 m de la ligne. Celui-ci fait 4 m de haut et 12 m de long. Il est susceptible d'être allongé une fois que la dalle aura été complètement reprise et en fonction des conclusions des études AMARISK en cours de réalisation (Cf. constat n°8).

La séparation de 5 m entre la zone de tri et la ligne THT est maintenue via des modalités organisationnelles, c'est-à-dire en imposant le déchargement d'une seule benne entre le mur et la ligne et le maintien d'une voie de circulation

Mur matérialisant la distance de 10 m par rapport à la ligne THT

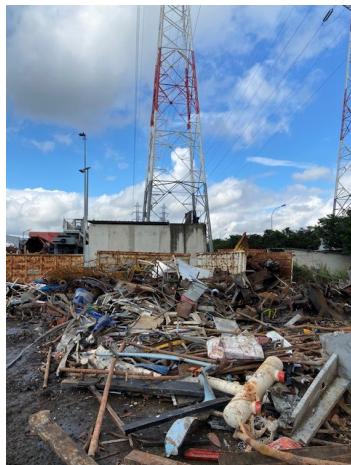
Le 17 septembre 2021, l'inspection a constaté la présence d'un tas, au demeurant de taille réduite, de ferrailles à trier sous la ligne à THT. Différents bidons présentant des écoulements sont observés.

Ferrailles à trier stockées sous la ligne à THT  
(présence de bidons et d'écoulement)

**Tout stockage de déchets doit respecter les distances d'éloignement fixées à l'article 8 de l'arrêté préfectoral du 22 juillet 2021.**

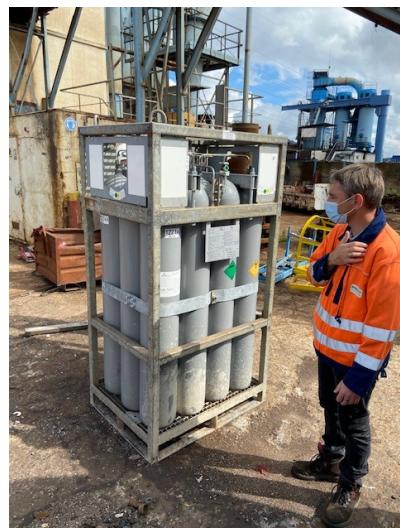
Le jour de l'inspection, il n'y avait pas d'opération de chalumage en cours. La zone était dépourvue d'éléments inflammables à l'exception du stockage de bouteille d'O2 utilisé pour le fonctionnement de la lance thermique.

Stockage d'O2 pour les opérations de chalumage

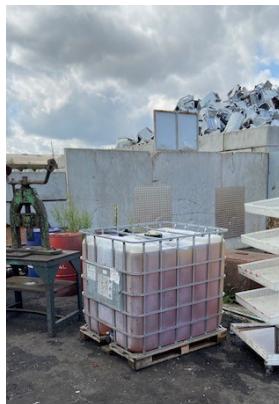
L'inspection a montré la présence d'un cubitainer de 1000L d'huile hydraulique non associé à une rétention.

Cubitainer d'huiles hydrauliques non associé à une rétention

Conclusion	Référence réglementaire	Délai ou calendrier	Pour les NC, preuve de la remise en conformité (à apporter par l'exploitant avant l'échéance du délai)
<input type="checkbox"/> Pas d'observation <input type="checkbox"/> Observation <input type="checkbox"/> Non conformité <input type="checkbox"/> Proposition de mise en demeure	Article 7.5.3 de l'AP du 20 juillet 2009 modifié	15 jours	Associer chaque stockage temporaire de liquide susceptible de créer une pollution des eaux ou des sols à une capacité de rétention suffisante.
