PRÉFET de l'ESSONNE

Affaire : Visite d'inspection du 22 mars 2018

Rapport de suite de l'inspection du 22 mars 2018

X-FAB France SAS à Corbeil-Essonnes

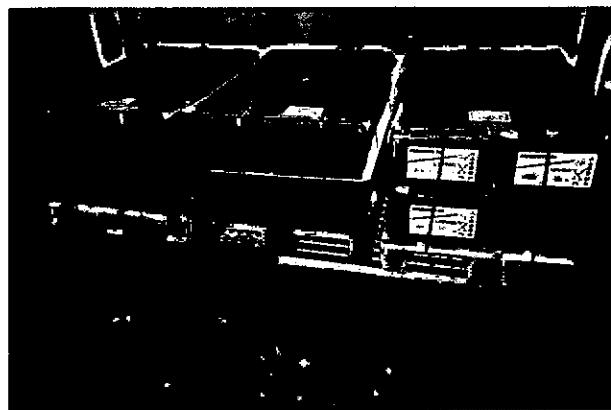
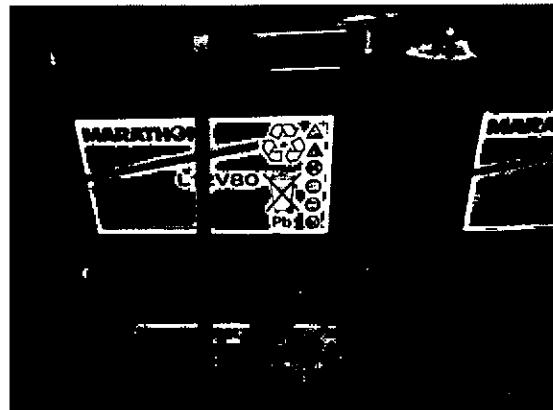
Des conteneurs de piles usagées en mélange ainsi que des batteries sont stockées dans la cellule où se trouve l'acide fluorhydrique. Ces produits sont incompatibles entre eux.

Le jour du contrôle, il n'y avait pas de fûts de piles usagées mais uniquement des accumulateurs (batteries) en quantité importante sur plusieurs racks distincts (18 palettes de 703 kg chacune environ)

Bien que le 1^{er} alinéa du chapitre 9.19 de l'arrêté du 11/08/14 autorise à ce que soient entreposés des déchets industriels dangereux en fûts, conteneurs, flacons dans les deux bâtiments, le stockage des piles et batteries peut être amélioré afin de limiter au maximum les possibilités d'interaction entre ces déchets ou produits et les autres produits stockés dans les cellules et notamment la cellule 1-1. Un ou plusieurs racks spécifiques avec leurs rétentions associées peuvent être dédiés au stockage des batteries sans y associer d'autres produits.

L'exploitant a indiqué que le fût métallique en transit contenant les piles usagées (piles reprises par la société SCRELEC) pourrait être placé dans la cellule 1.4.

Non-conformité n°1 : La présence de batteries contenant des métaux associée à des acides peut être incompatible en cas de déversement d'acide. L'exploitant doit réfléchir sur le sujet précité et se positionner sur les possibilités qui lui sont offertes d'améliorer la gestion de son stockage de batteries.

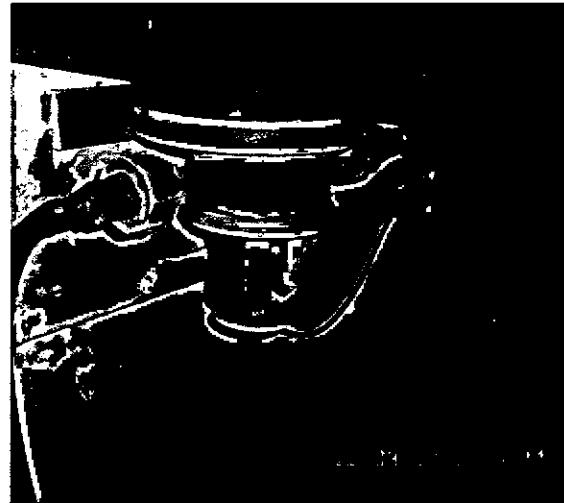
L'exploitant dispose de deux dispositifs de contrôle pH-métrique et COT-métrique en continu (point R0 et R6). Un 1^{er} test a consisté à déclencher la fermeture de la vanne de dévoiement vers le lagon via un essai pH via une solution étalon. Celui-ci a fonctionné correctement et dans des délais rapides (l'ordre de la minute).

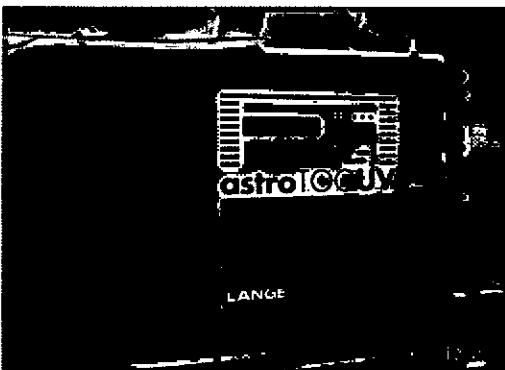
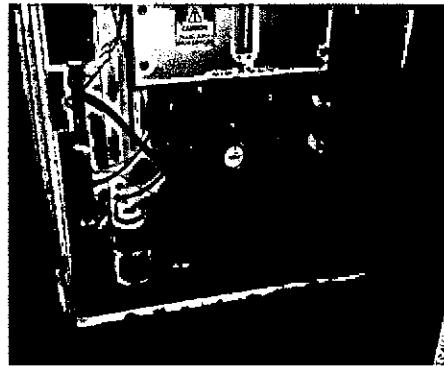
Dans un second temps, le test a été réalisé via une solution étalon pour le COTmètre. Il a fallu 35 minutes pour que la sonde détecte le dépassement du seuil d'alarme de 20 mg/l via une solution étalon de 30 mg/l. Ce délai est incompatible avec la gestion d'un incident/déversement. L'exploitant a tenté de justifier que la quantité de produit qui serait passé en Seine serait négligeable sur la base du débit moyen observé, néanmoins cette situation est inacceptable et nécessite un changement dans la gestion d'une pollution. L'exploitant peut opter pour un seuil d'alarme plus bas mais le délai sera peut-être encore conséquent ou un changement de technologie.

Non-conformité notable n°2 : Le dévoiement d'eaux pollués n'est pas opérationnel via le système de COTmètre car il nécessite un temps de réaction non compatible avec un épisode de pollution. L'exploitant doit proposer un nouveau mode de gestion des alarmes sur ses rejets aqueux.
