**PRÉFET
DE L'ESSONNE**

**Société X FAB FRANCE
à l'attention de M. BARIL
224, Boulevard John Kennedy
91105 CORBEIL ESSONNES**

RAPPORT DE L'INSPECTION DES INSTALLATIONS CLASSÉES

| RÉFÉRENCE DE LA VISITE D'INSPECTION | |
|---|---|
| Date de l'inspection | 24/09/20 annoncée par courrier du 14 septembre 2020 |

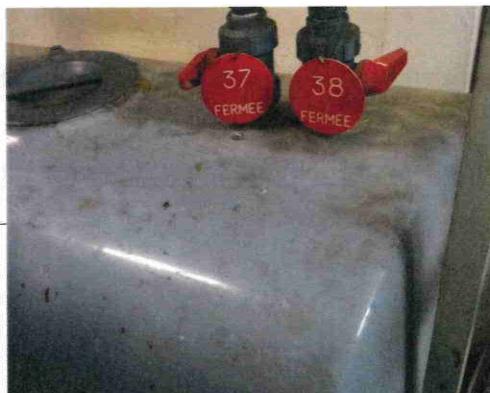
photo visite 2019

La rétention est protégée par un dispositif de déversoirs à mousse qui ne peut être actionné que manuellement à partir du poste SPK n°49 au sous-sol du CTF par l'ouverture de la vanne 31 (voir photo). les 2 vannes 1/4 de tour 37 & 38 situées au-dessus de la réserve d'émulseur doivent être en position normalement ouvertes.

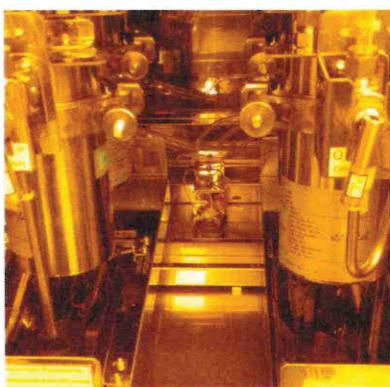
Détecteur fuite

Des détecteurs de fuite sont installés dans l'équipement (cf photo précédente). L'exploitant a indiqué que ce type de détecteur ne faisait pas l'objet de vérifications au regard de leur caractéristique (logique inverse). Si ce détecteur se déclenche, le tool est mis à l'arrêt automatiquement. En parallèle, un report d'alarme est effectué sur l'équipement (tower light – cf 1ère photo). Ces équipements ne fonctionnent qu'en présence de personnel, en cas de panne, le personnel contacte le technicien de maintenance. Le responsable maintenance au niveau des salles photolithographiques, M. Gapin, a indiqué qu'une alarme relative aux produits chimiques coupe automatiquement le fonctionnement du tool alors qu'une alarme dite d'exploitation déclenche un report d'alarme uniquement.

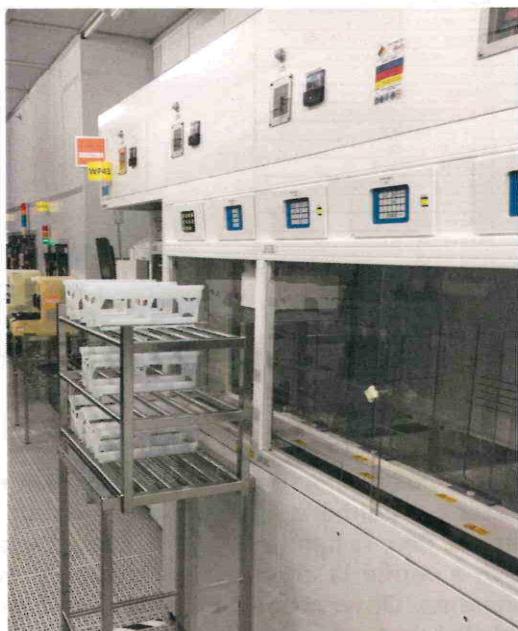
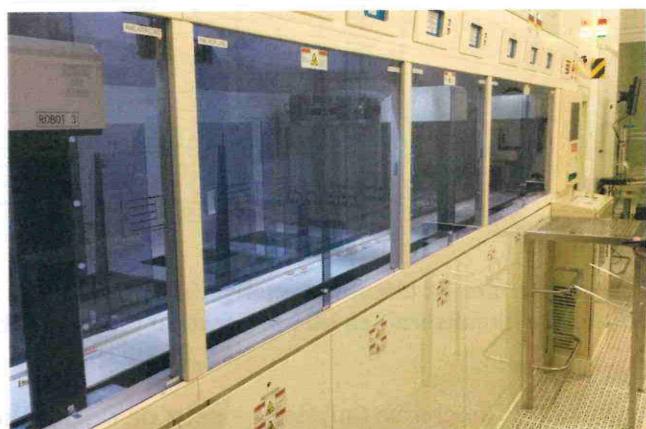
La ligne présentée était la WP 43 (trempé).

L'exploitant a indiqué posséder une douzaine de lignes de traitement dont la dernière mise en fonctionnement, la WP47 qui est encore sous garantie. La particularité est que les bains présents sur cet équipement sont plus faibles, car le robot ne prend pas de cassettes contrairement aux autres équipements où les bains vont varier entre 30 et 50 litres. L'exploitant a communiqué un bilan de ces bains : le volume global de bains de traitement serait de 1232 litres.

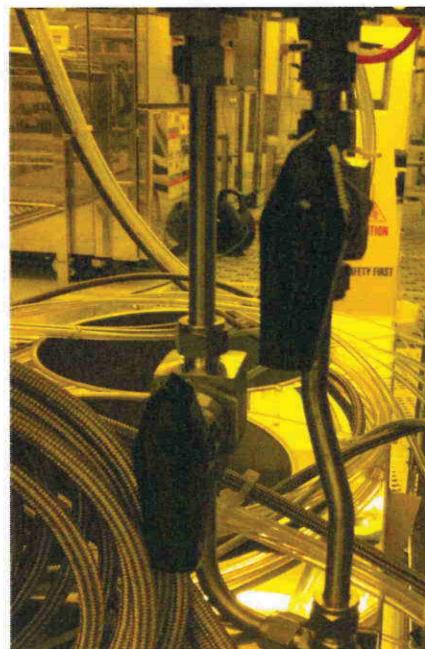
L'exploitant a présenté en entrée du tool DV21 que les canalisations étaient double enveloppe et a présenté les vannes manuelles sur le réseau d'alimentation.

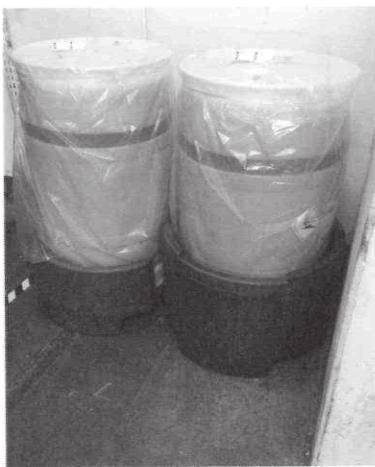
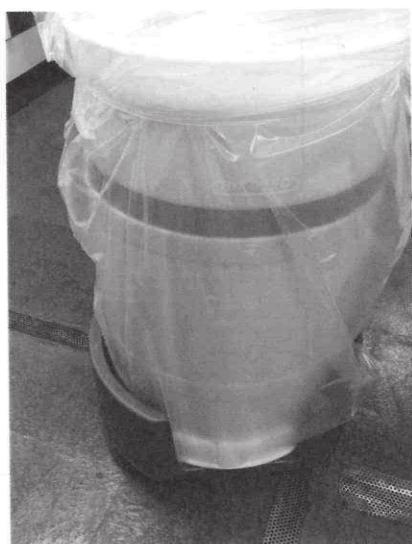
Fûts en attente

| <u>Prescriptions vérifiées</u> <u>arrêté préfectoral</u> <u>du 11 août 2014</u> <u>modifié par un</u> <u>arrêté préfectoral</u> <u>n°2015.PREF/DRCL/B</u> <u>EPAFI/SSPILL/823 en</u> <u>date du 16</u> <u>novembre 2015</u> | <u>Thématique</u> | <u>Constats réalisés</u> |
|---|---|---|
| Chapitre 1.3 titre 1 | | <p>Non conformité 9 : La quantité d'acide phosphochromique stockée (800 l) est supérieure à ce qui est prévu dans le POI (600 litres)</p> |

Au sein de la salle 2250 : Il n'y a plus de stockage d'acide fluorhydrique 49 ou 50 % (armoire désaffectée). Il a été constaté néanmoins que le stockage d'acide phosphochromique était légèrement supérieur à ce que le POI mentionnait. En effet, 3 fûts étaient en attente en plus de celui en cours de distribution dans son armoire. **Non conformité 9 : La quantité d'acide phosphochromique stockée (800 l) est supérieure à ce qui est prévu dans le POI (600 litres).**
