Rapport de l'Inspection des installations classées

Visite d'inspection du 21/10/2022

Givaudan Lavirotte (Groupe ISALTIS)

Références : UDR-SSDAS-22-269 FG
Code AIOT : 0006104259

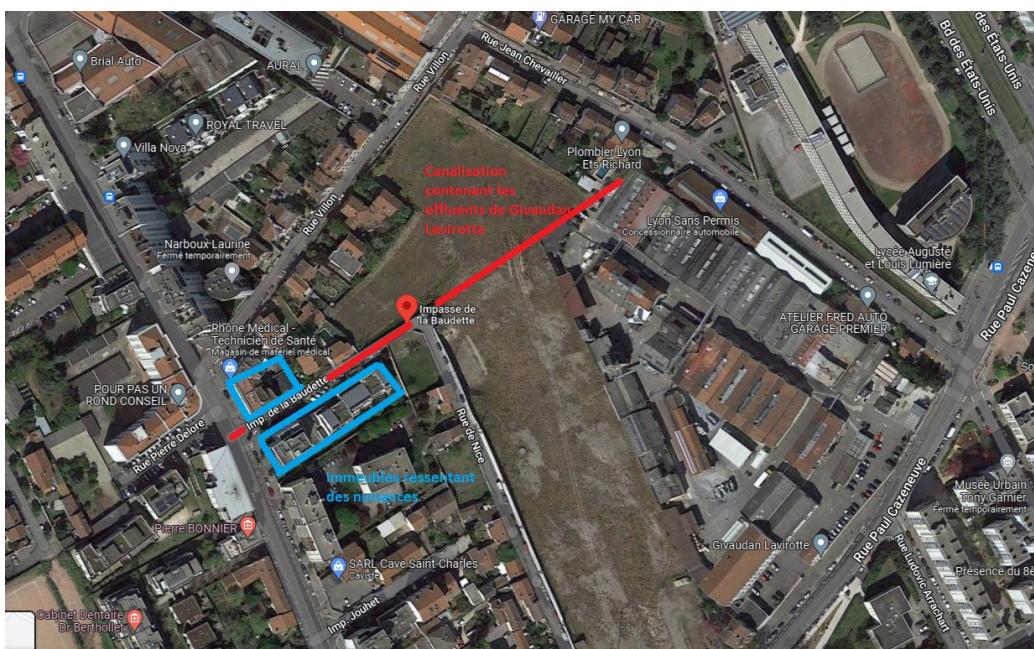
Le point de rejet général des effluents du site GIVAUDAN LAVIROTTE est présenté sur le schéma ci-dessous. En sortie de site, les effluents empruntent une canalisation qui traverse la friche de l'ancien site GIVAUDAN FRAGRANCE (une servitude encadre ce passage) puis débouchent impasse de la Baudette et rejoignent, via une canalisation enterrée le point de raccordement au réseau communal du Grand Lyon situé à la perpendiculaire de l'impasse, rue Pierre Delore Lyon 8ème. Quelques habitations de l'impasse de la Baudette et de la rue de Nice seraient raccordées à la canalisation enterrée de l'impasse.

Le 25 octobre 2022, le représentant de la société GIVAUDAN LAVIOTTE a informé l'Inspection des installations classées des résultats de l'inspection caméra conduite sur la canalisation empruntant l'impasse de la Baudette le jour même. Il en résulte que son fond est endommagé et nécessite une reprise sur toute la longueur.

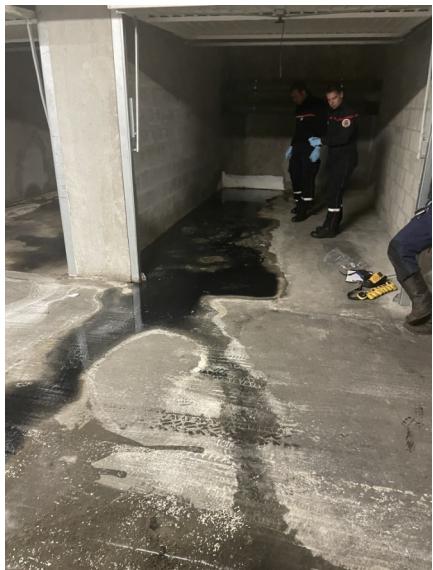
Photo 1 du 21/10/22 – Garage n°30 au N-1 du
51 rue Pierre Delore

Le 21 octobre 2022, un signalement d'un riverain a été porté à la connaissance de l'Inspection des installations classées pour la protection de l'environnement (ICPE). Celui-ci a fait état de la présence d'odeurs très fortes dans son immeuble (fuel/soufre/piquante/écoeurante) et d'écoulements visibles au sol dans les garages N°30 à 32 du 51 rue Pierre Delore Lyon 8ème (Photo 1 et 2 du 21/10/22 en annexe 1) et dans une cave au sous-sol du 47 rue Pierre Delore (Photo 3 du 21/10/22 en annexe 1).

Les résultats de prélèvements effectués le 21 octobre 2022 par le Service Départemental Métropolitain d'Incendie et de Secours dans les écoulements présents au sol du garage n°30, en sous-sol de la résidence du 51 rue Pierre Delore indiquent un taux de chlorure élevé ce qui est caractéristique d'un effluent industriel et est cohérent avec les mesures

de conductivité réalisées sur les effluents de Givaudan Lavirotte par le Grand Lyon. Des dépôts de sels ont également été confirmés lors ces prélèvements. Des particules solides noires, de taille homogène relevées dans les écoulements du garage N°30 au sous-sol du 51 rue Pierre Delore présentent l'aspect visuel de grains de charbon actif.
