## **Rapport de l'Inspection des installations classées**

Visite d'inspection du 17/01/2023

**SAGRA Habsheim**

Références : 0006700254\_2023-01-17-SAGRA-Habsheim-Suite MD  
Code AIOT : 0006700254

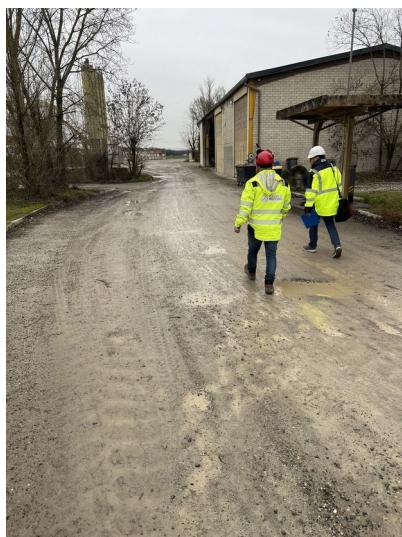
**Constats :** Il a été constaté que les travaux de mise en conformité n'ont pas été réalisés. L'aire de lavage et la zone de ravitaillement en carburant sont toujours reliées à l'ancien séparateur d'hydrocarbures.

En outre, aucun dispositif ne permet d'empêcher le ruissellement des eaux vers des zones non imperméabilisées.

L'exploitant s'était engagé à faire les travaux pour le 22 novembre 2022.

La situation n'est donc pas conforme à ce jour.

Lors de l'inspection, l'exploitant a précisé que le planning de réalisation des travaux avait pris du retard. Il s'est verbalement engagé à ce que les travaux soient réalisés à l'échéance du 31 août 2023.

**Proposition de suites :** Mise en demeure, respect de prescription

**Proposition de délais :** Avant le 31 août 2023

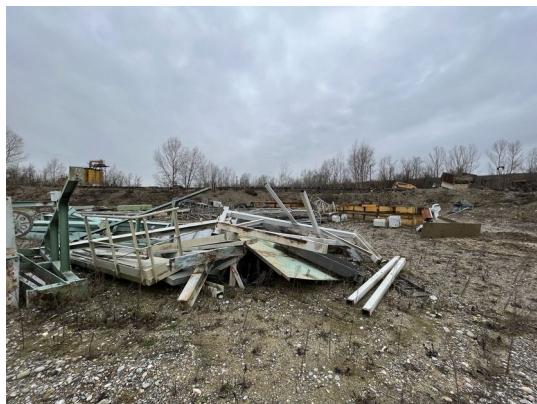
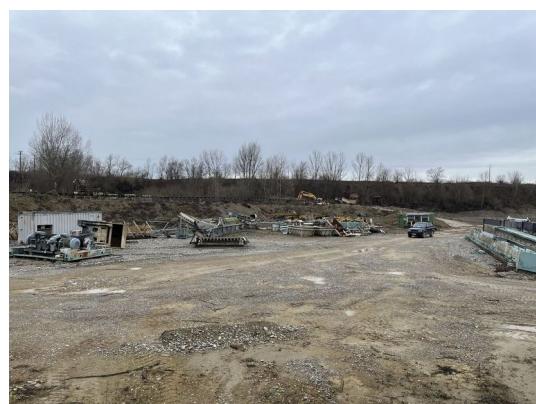
**Constats :** Il a été constaté que la drague située en partie Nord Ouest du plan d'eau a été démantelée.

Cependant celle-ci est stockée sur une zone décapée de la carrière. Elle n'a donc pas été éliminée de la carrière.

Ceci constitue un non respect de l'article 3.5.1 de l'arrêté préfectoral du 12 mars 2021.

L'exploitant devra justifier, dans un délai de trois mois, de l'enlèvement de l'équipement. Il fournira à cet effet :

\* si l'équipement est vendu pour réutilisation, des factures et des informations concernant le client

et la preuve que celui-ci ne la traite pas comme un déchet,  
\* si l'équipement est vendu comme déchet, les éléments réglementaires nécessaires.

**Proposition de suites :** Mise en demeure, respect de prescription

**Proposition de délais :** 3 mois
