Rapport de l'Inspection des installations classées

Visite d'inspection du 16/03/2025

CBST

Fontafie
16270 Terres-De-Haute-Charente

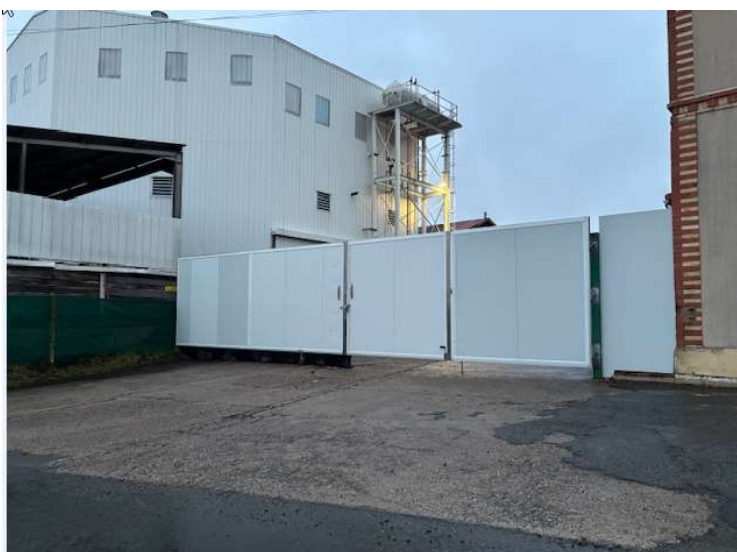
Lors d'un passage tôt le matin (7h) et le soir (18h30) le 16/03/2025 aux abords de l'établissement, l'inspection a bien constaté que le portail avait été posé et que ce dernier était fermé. En revanche, l'ensemble du portail n'est pas plein sur sa partie basse. Il convient de compléter cette protection pour disposer d'une étanchéité acoustique totale au niveau de celui-ci.

Photographie du portail vu fermé le matin du 16/03/2025 vers 7h :

- au plus tard pour le 10/04/2025, de transmettre la liste exhaustive des mesures techniques et organisationnelles mises en œuvre pour améliorer la situation acoustique de l'établissement;
- au plus tard pour la fin juin 2025, de réaliser une mesure de la situation acoustique de l'établissement sur l'ensemble des points en limite de propriété et en ZER pour justifier d'un retour à la conformité acoustique de l'établissement et à défaut, de prendre les mesures nécessaires pour y remédier;
- au plus tard pour le 10/04/2025, de finaliser l'étanchéité acoustique au niveau du portail d'accès principal du site en comblant sa petite basse par une protection acoustique pleine.
