Rapport de l'Inspection des installations classées

Visite d'inspection du 23/02/2023

UCVA

Références : 23-215
Code AIOT : 0005200721

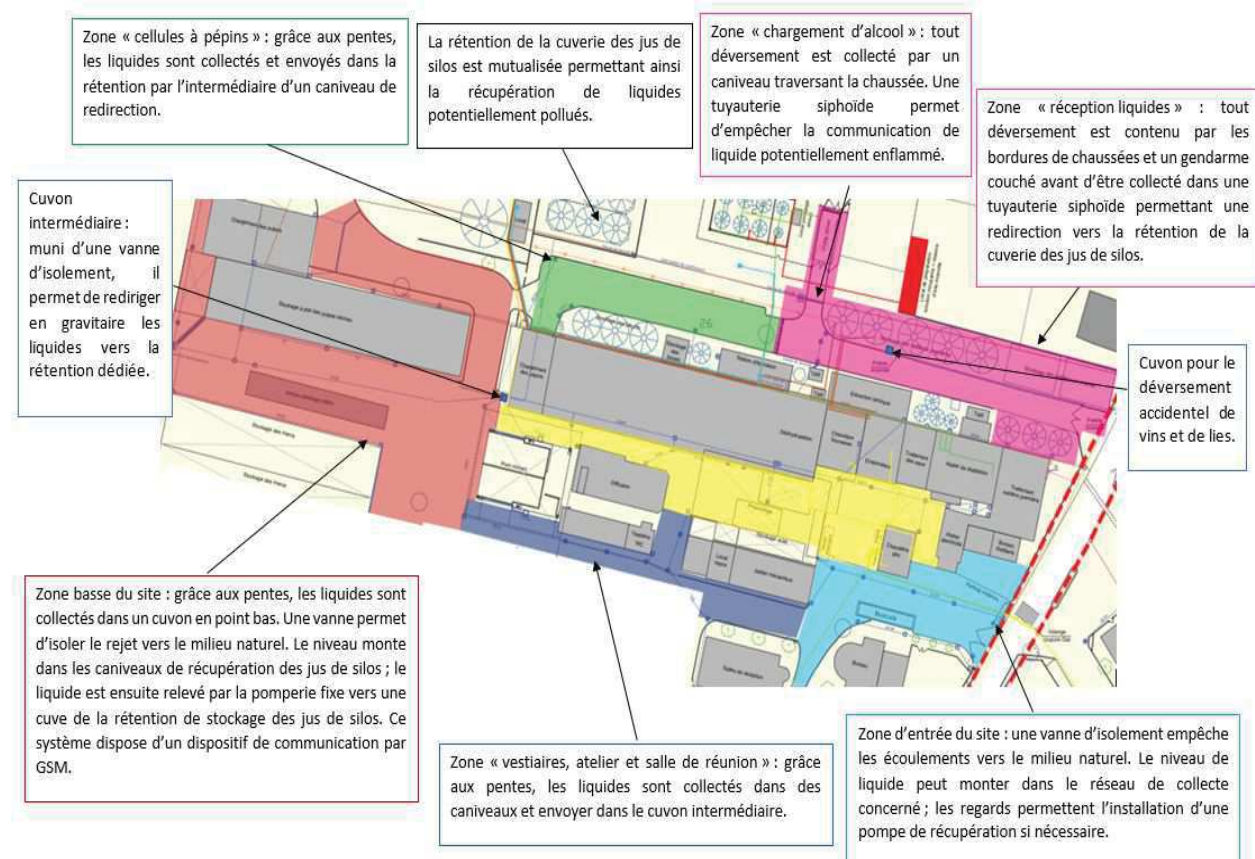
Courant 2023, une approche du confinement des eaux d'extinction d'incendie doit se faire par secteur comme détaillé dans le schéma ci-dessous:

Cette nouvelle approche nécessite des travaux et le solde des travaux doit intervenir dans le courant de l'été

Lors de son contrôle, l'inspecteur a bien constaté que des travaux avaient d'ores et déjà été réalisés pour permettre l'isolement hydraulique zone par zone de l'établissement (création de murets, de caniveaux...). Plusieurs travaux restent à réaliser.

Observations : Il est demandé à l'exploitant, sous 6 mois, de justifier à l'inspection que l'ensemble des travaux visant à réaliser un confinement zone par zone de l'établissement (cf. schéma supra), est bien effectif.

-met à jour le plan des réseaux de son établissement pour y faire figurer les modifications réalisées et détaille les ouvrages / organes (vannes...) installés dans ce cadre pour confiner chacune des zones identifiées sur le schéma supra ;

-créé pour chacune des zones suscitées, une procédure listant les actions et tâches à réaliser pour isoler hydrauliquement telle ou telle zone du reste de l'établissement (l'identification des outils / matériels [clefs de manoeuvre d'une vanne, flexibles, pompes mobiles...] à utiliser dans chaque cas devra y être précisé ainsi que l'emplacement où les trouver). Ces procédures seront à intégrer au plan d'intervention de l'établissement in fine.
