# Fiche des constatations effectuées lors d'une visite d'inspection au titre du code de l'environnement

## DREAL Bourgogne

| <b>Société :</b> FONCIÈRE EUROPE LOGISTIQUE<br><b>Communes :</b> Sevrey / Saint Loup de Varennes<br><b>Activité :</b> Entrepôts – Site multi locataires | <b>Autorisation</b><br><b>Priorité : Autre</b> |

**TABLEAU DES CONSTATS**  
**Société Foncière Européenne de Logistique (F.E.L.) – Sevrey / Saint Loup-de-Varennes**  
**Visite d'inspection du 13 octobre 2015**

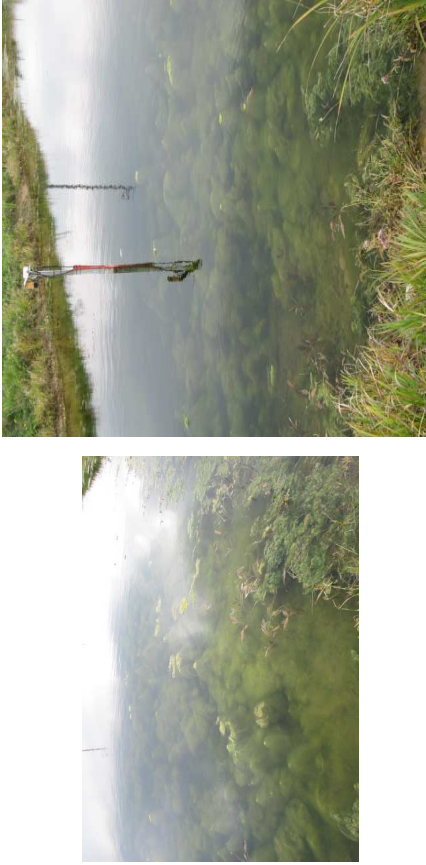
| 7.6.4. | Ressource en eau : réserve d'eau de 1000 m <sup>3</sup> | Non conformité | <p>Le bassin destiné à la réserve d'eau n'est pas entretenu.</p> <p>Compte tenu de l'état du sol et du faible niveau d'eau constaté lors de l'inspection, l'exploitant devra justifier :</p> <ul style="list-style-type: none"> <li>– du volume maximal que peut contenir ce bassin ;</li> <li>– des moyens mis en œuvre permettant de s'assurer en permanence du respect du volume d'eau nécessaire.</li> </ul> |

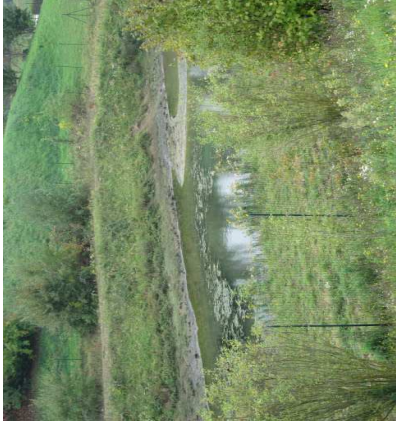
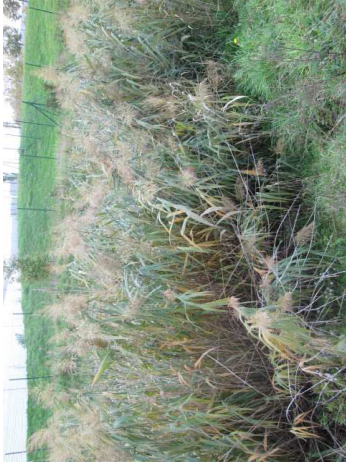
| 7.6.6.2 | Plan d'opération interne (POI):<br>Mise à jour<br><br>Organisation de tests périodiques (au moins 1 fois par an) du dispositif et/ou des moyens d'intervention. | Absence de remarque<br><br>Remarque | La mise à jour du POI, faisant suite à l'arrivée de la société Rhénus logistique, a été remis le jour de l'inspection. Cette mise à jour fera l'objet d'une analyse ultérieure.<br><br>Des tests sont réalisés en partenariat avec un prestataire extérieur. Les comptes-rendus des deux derniers tests devront être adressés à l'inspection.<br><br>Les deux bassins écrêteurs d'orages ne sont pas entretenus | | Compte tenu de leur état, l'exploitant devra justifier des volumes disponibles de ces deux bassins. |
| 7.6.7. | Bassins d'orages | Non conformité | | | |
