Rapport de l'Inspection des installations classées

Visite d'inspection du 30 mars 2022

TEREOS FRANCE (BUCY)

Le thème de visite retenu est : Ouvrages Hydrauliques

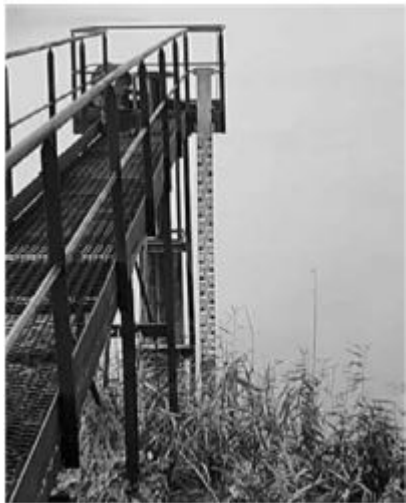
Référence réglementaire : Autre du 17/08/2020, article Observation n°2
Thème(s) : Risques accidentels, Niveau du surnageant
Prescription contrôlée : Il est demandé à l'exploitant d'installer ces repères et de transmettre un justificatif d'installation.
Constats : Par courriel en date du 29/11/2020, l'exploitant a transmis le justificatif d'installation des repères de mesure. De plus, lors de l'inspection du 30/03/2022, l'IIC a constaté la mise en place des échelles limnimétriques.

L'Observation n°2 est levée.
Type de suites proposées : Sans suite
Proposition de suites : Sans objet
