Rapport de l'Inspection des installations classées

Visite d'inspection du 02/12/2022

AGRILEADER S.A.

Références : 2022 - 50 - 252
Code AIOT : 0005306943

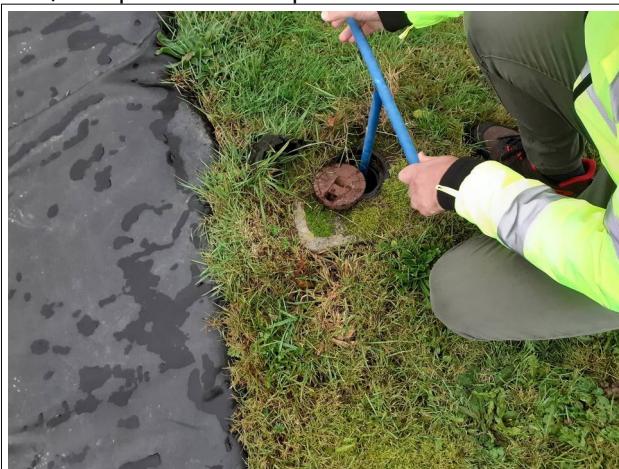
Un essai de la vanne de confinement des rejets du bassin de gestion des eaux pluviales a été réalisé à l'occasion de l'inspection.

La vanne a pu être manœuvrée à l'aide d'une clé disponible à proximité du bassin.

En revanche, il a été constaté que le sens de fermeture de la vanne n'est pas précisé. L'efficacité de la coupure du rejet n'a pas pu être constatée du fait que la vanne est enterrée.

Manœuvre de la vanne de sectionnement

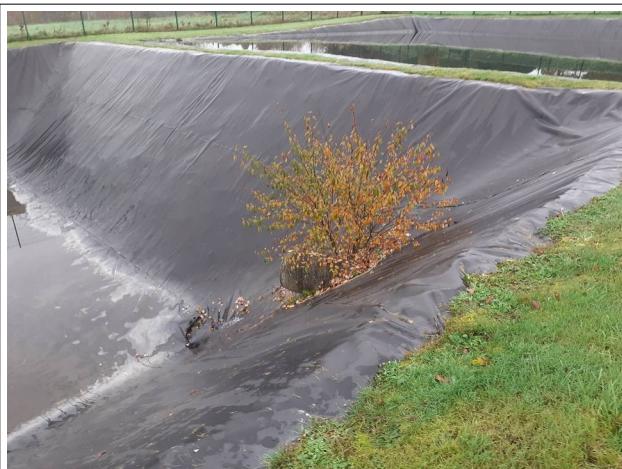
- il convient de supprimer l'arbuste qui a poussé sur le flanc du bassin à proximité du point d'arrivée des eaux pluviales, les racines de ce dernier sont susceptibles de remettre en cause le caractère imperméable du bassin suite à la détérioration de la membrane qui le recouvre;
- il apparaît que la membrane superficielle doit être réparée suite à une déchirure importante due potentiellement à un(des rongeur(s);
- l'échelle à rongeur est coupée en partie supérieure du bassin et ne peut donc plus assurer son rôle, il importe de la réparer.

Arbuste à supprimer

Type de suites proposées : Avec suites
Proposition de suites : Lettre de suite préfectorale
Proposition de délais : 2 mois

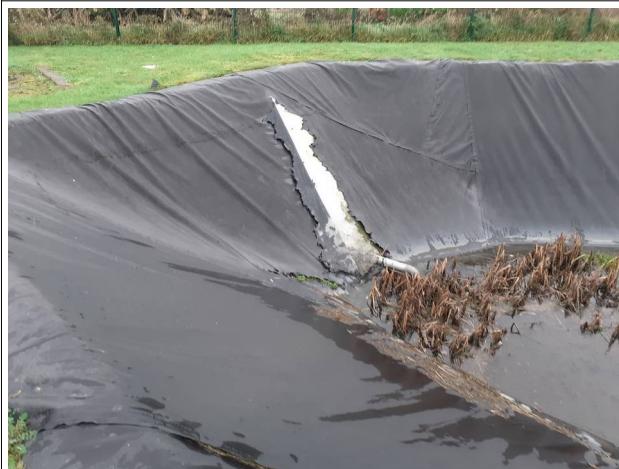
Membrane à réparer

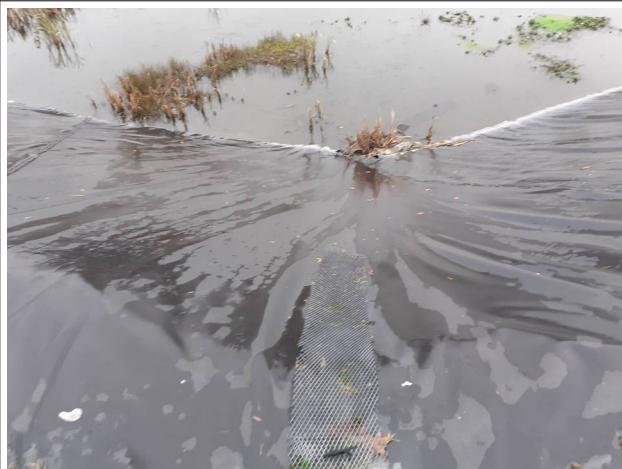
Échelle à rétablir
