TROYES, le 16 mai 2024

Nos réf. : SAU/EC/MT n° 24-233

Rapport de l'Inspection des installations classées
Visite d'inspection du 12/03/2024
Contexte et constats

CARBONEX
Lieu-dit "Le Cordelon"
10250 GYÉ-SUR-SEINE

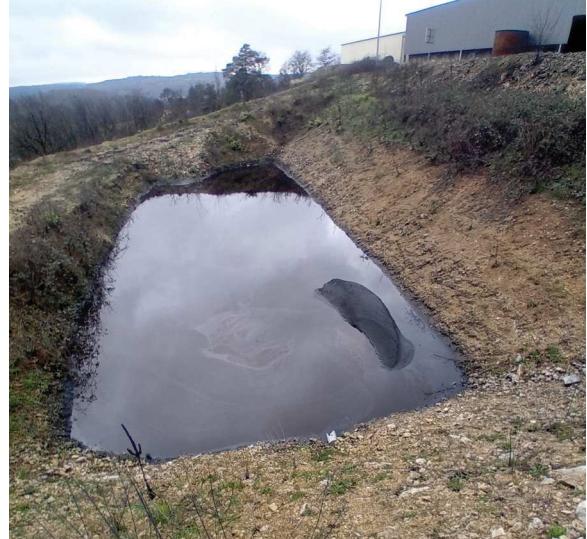
Référence réglementaire : Arrêté Préfectoral du 28/08/2012, article 7.5.7 alinéa 7
Thème(s) : Risques accidentels, Incendie
Prescription contrôlée : En cas d'utilisation du dispositif de confinement, la vidange ne pourra être réalisée qu'après accord de l'inspection des installations classées et sur la base d'un dossier technique argumenté.
Constats : L'inspection des installations classées rappelle, encore une fois, que la vanne de confinement des eaux d'extinction ne doit pas être ré-ouverte sans son autorisation. Au préalable, des analyses de l'eau sont requises et leur conformité aux valeurs limite d'émissions doit être évaluée pour décider de l'orientation des eaux à vidanger. Or depuis les incendies de 2022 et 2023, l'exploitant n'a jamais reçu cette autorisation puisque les analyses transmises ont prouvé que la qualité des eaux de ruissellement et d'extinction n'était pas satisfaisante. Au contraire, l'exploitant s'était engagé à laisser les vannes fermées et à curer les bassins de rétention et d'infiltration au regard de leur état très dégradé. <i>Cf. ci-contre : la photo du bassin d'infiltration au Sud de l'installation</i>

Or la veille de l'incendie, la vanne d'obturation du bassin au Sud du site a été ouverte afin de vidanger les eaux pluviales au regard de la pluviométrie abondante des dernières semaines ; ce qui, au vu du constat précédent, laisse présager une infiltration d'eaux fortement chargée en carbone organique. Par courriel du 15 mars 2024, l'exploitant confirme sa commande d'analyse de la qualité des eaux d'extinction. À ce jour, aucun résultat n'a été transmis.
Demande à formuler à l'exploitant à la suite du constat : <ul style="list-style-type: none">- Transmettre les résultats de l'analyse réalisée- Justifier de l'orientation de ces eaux vers un centre de traitement de déchets habilité
Type de suites proposées : Avec suites
Proposition de suites : Mise en demeure, respect de prescription ; Prescription complémentaire

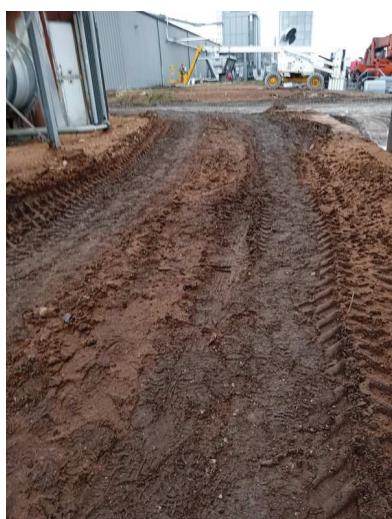
Certaines voiries sont boueuses et peu praticables, notamment la voie au Sud du tunnel de séchage et la voie sans issue, située entre les pré-séchoirs et le bâtiment 3 000. Cf. la photo ci-contre la voie au Sud du tunnel

L'accès des secours a été entravé par l'état de la voirie.

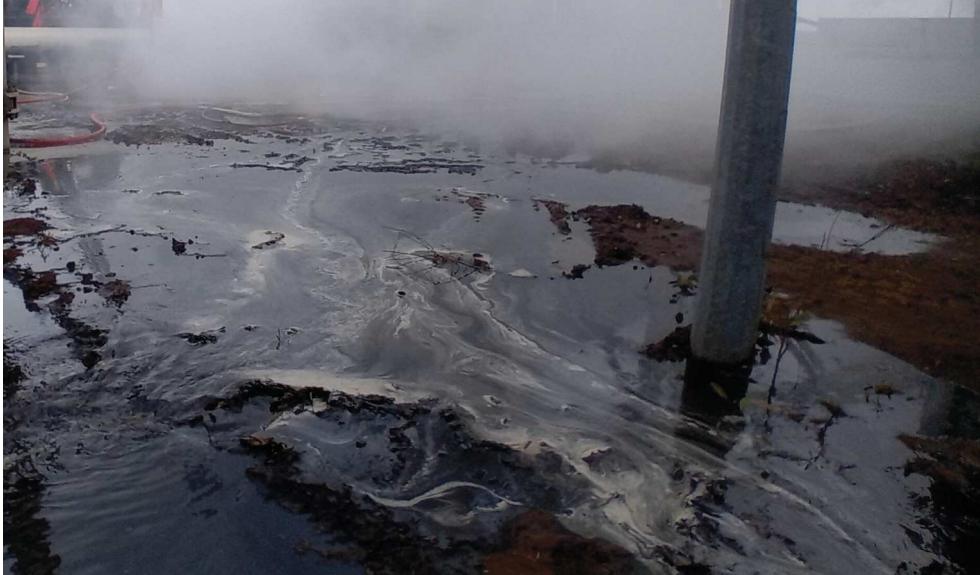
La voie sans-issue située entre les tunnels et les pré-séchoirs était, une nouvelle fois, couverte d'une dizaine de centimètres de sciures et de copeaux. Le sol doit être suffisamment praticable pour qu'un dévidoir puisse y être manœuvré sans problème. De plus, les avaloirs étant obstrués, cet emplacement recueillait également les eaux d'extinction qui ne pouvaient pas être gérées par les canalisations dédiées à cet effet.

Par courriel du 15 mars 2024, l'exploitant a indiqué avoir entrepris le nettoyage de la zone et il a précisé que la voie sans issue n'était pas destinée aux engins de secours.

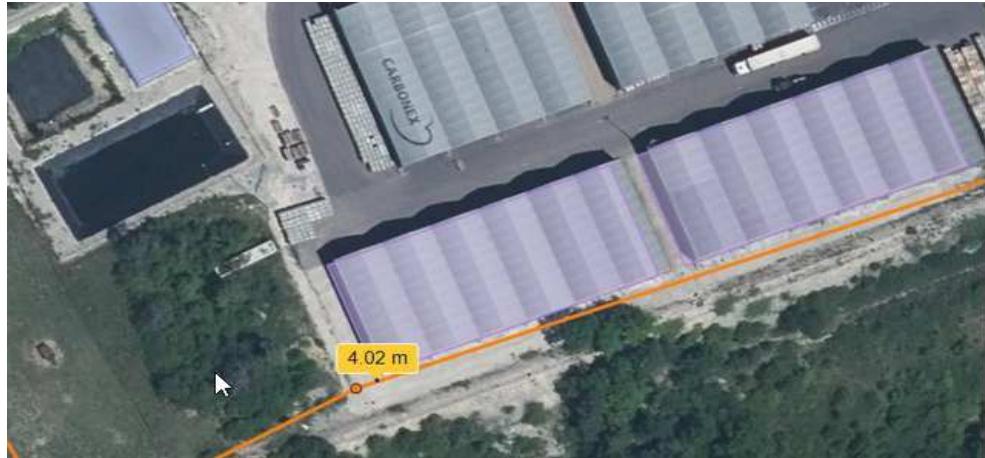
En effet, la limite cadastrale des parcelles d'implantation diffère de la limite de l'emprise ICPE, selon le plan du site issu du dossier de demande d'autorisation environnementale de 2011. En effet, l'emprise ICPE déborde, au Sud des chapelles, sur la parcelle ZL26. Ainsi la voie périphérique d'une largeur de 6 m est implantée sur la parcelle adjacente.

En outre, la distance minimale entre les chapelles et cette limite de l'emprise ICPE est de 4,02 m, ce qui permet de maintenir dans l'emprise du site, les effets dominos engendrés par les flux de 8 kW/m² (sur 4 m). Toutefois les flux de 5 kW/m² engendrant des effets létaux (sur 7 m) et les flux de 3 kW/m² engendrant des bris de vitres (sur 13 m) sortent actuellement du site, sur la parcelle ZL26.

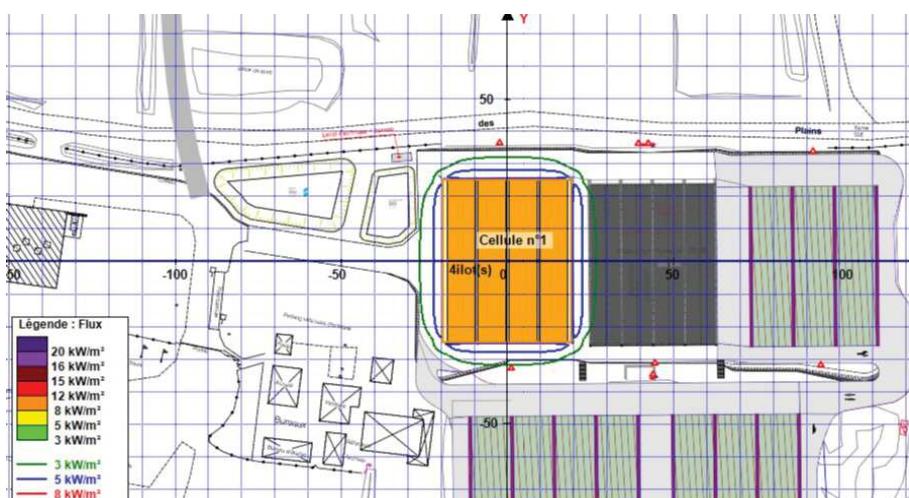
Toutefois, seule la modélisation FlumiLog associée au stockage des briquettes permet de conserver des flux dans l'emprise du site, en permettant aux secours d'accéder aux différentes chapelles et aux poteaux incendie.

Pour le stockage de charbon de bois, l'étude FlumiLog montre des effets létaux sortant des limites du site et impactant les voies dédiées aux engins de secours, ainsi que les poteaux incendie, exposant les sapeurs-pompiers à ces flux thermiques.
