## Rapport de l'Inspection des installations classées

Visite d'inspection du 18/12/2024

**IMERYS REFRACTORY MINERALS CLERAC**

Références : 2025\_58\_UbD16-86\_Env

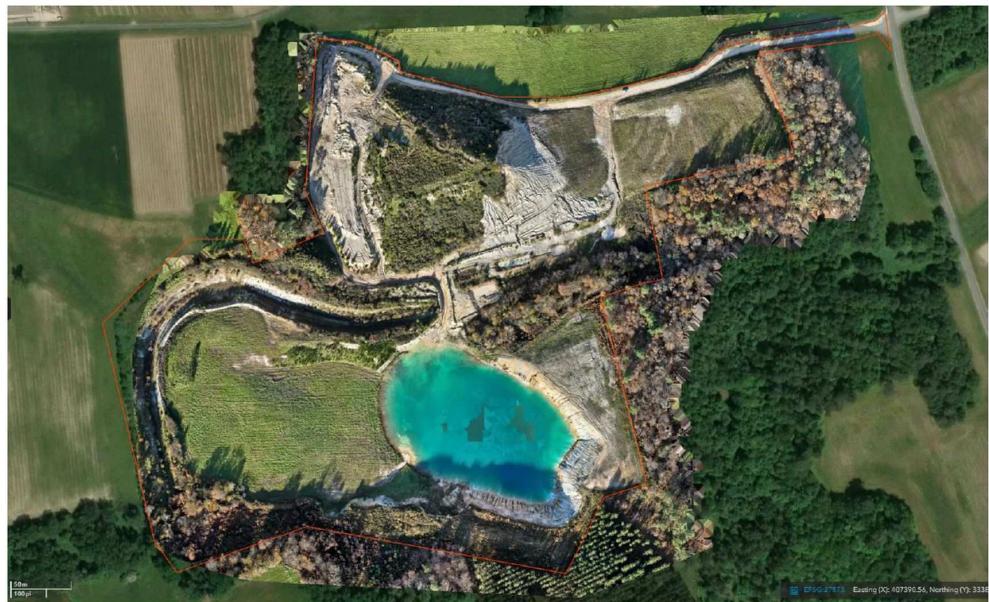
Commune de GUIZENGEARD  
Site de CARTAUD  
État des lieux de la remise en état du site  
(Orthophotos du 04/12/2024)

L'exploitant a transmis à l'inspection, préalablement à la visite sur le terrain, une vue aérienne de la carrière au 4 décembre 2024 (voir photographie infra). Il n'a pu fournir, en revanche, de plan de détail des travaux déjà effectués de ceux qui restent encore à venir.

La vue aérienne est cohérente avec l'observation de la carrière in situ. La visite a en effet permis de constater que la remise en état est bien engagée. Des travaux de terrassement et de remodelage du terrain ont été réalisés et se poursuivent. Les bassins de décantation ont été comblés et la zone a été remodelée pour constituer une prairie en devenir. Des plantations ont été réalisées (e.g., sur la verve régalée au Nord-Nord-Est du site). L'exploitant a fourni une liste d'actions à mener avant la fin de l'hiver 2024-2025 (semer des graines locales sur la zone de traitement des eaux et au droit des bassins remblayées ; réaliser un *hydroseeding* sur talus Ouest (6700 m<sup>2</sup>) pour stabiliser la pente ; planter des chênes sessiles et pins maritimes en bosquets sur la verve régalée).

Il est demandé à l'exploitant de fournir à l'inspection, sous deux mois, un plan actualisé de la remise en état de la carrière. Ce plan précisera, par rapport au plan en annexe de l'arrêté préfectoral (p 27/27), les zones déjà remises en état de celles sur lesquelles des travaux sont encore à effectuer en détaillant les échéances prévues – la nature de ces derniers sera indiquée dans la légende du plan. Des photographies pourront également être jointes si nécessaire.

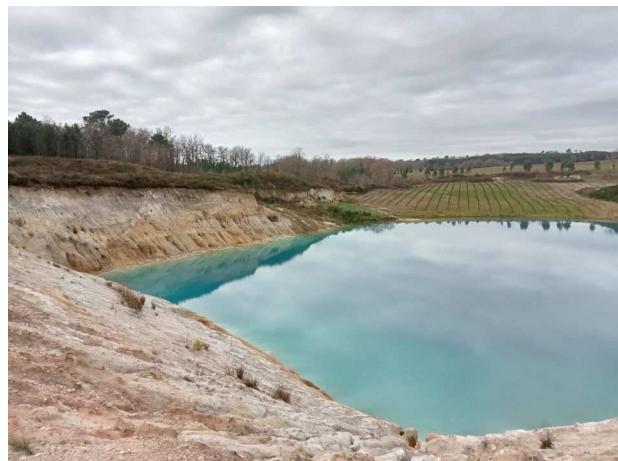
Vue orientée vers l'Ouest

Il est à noter que, le long de l'étang central, les fronts favorables au Guêpier d'Europe et à l'Hirondelle de rivage ont été conservés (voir photographies ci-dessous).
