Rapport de l'Inspection des installations classées

Visite d'inspection du 21/12/2024

EDF - GDF Marcel Paul

Code AIOT : 0007205892

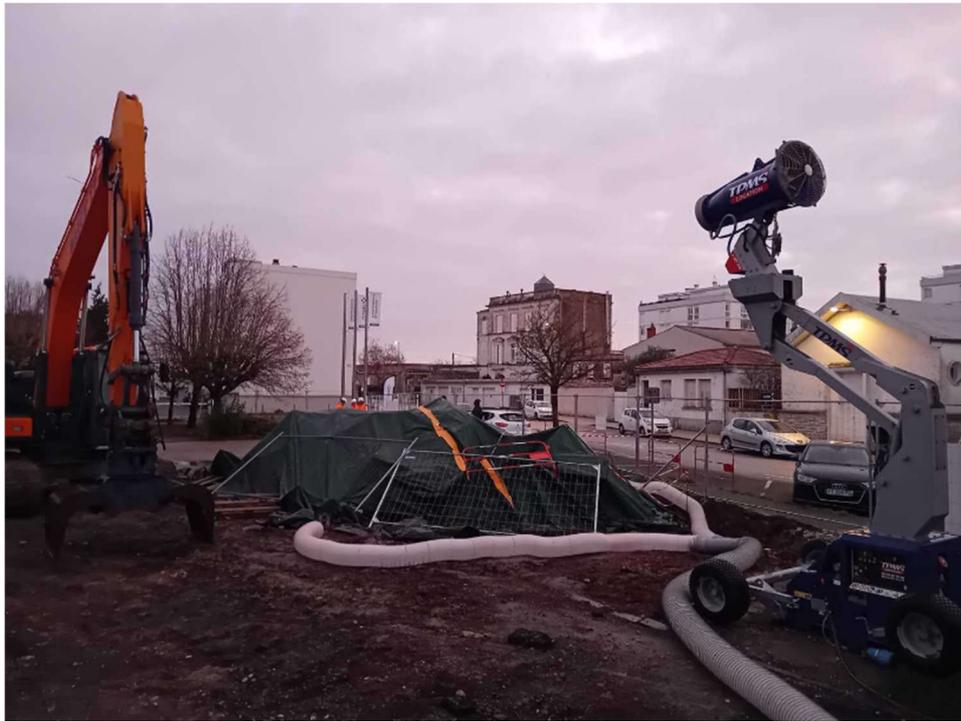
Vue avant démarrage chantier : Canon brumisateur et 2 rampes d'aspiration

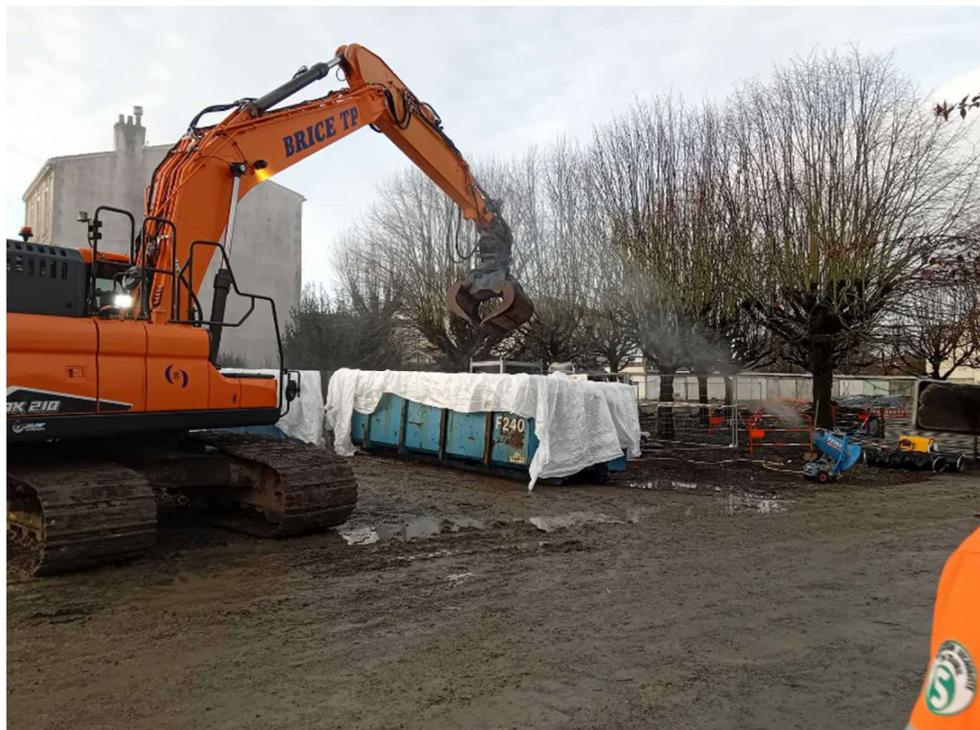
Benne en cours de chargement avec vue du body-benne (refermé avant départ du chantier) et canon pulvérisateur à droite

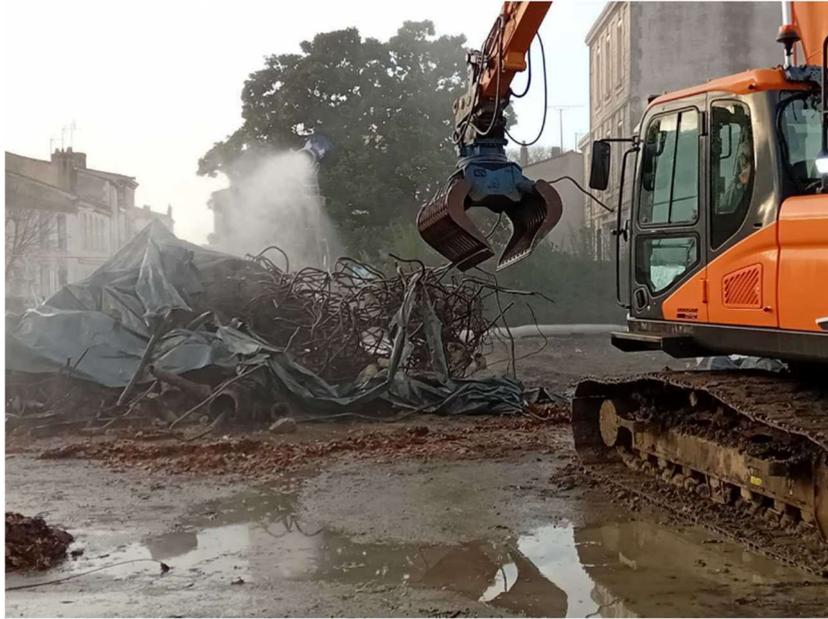
canon brumisateur en action

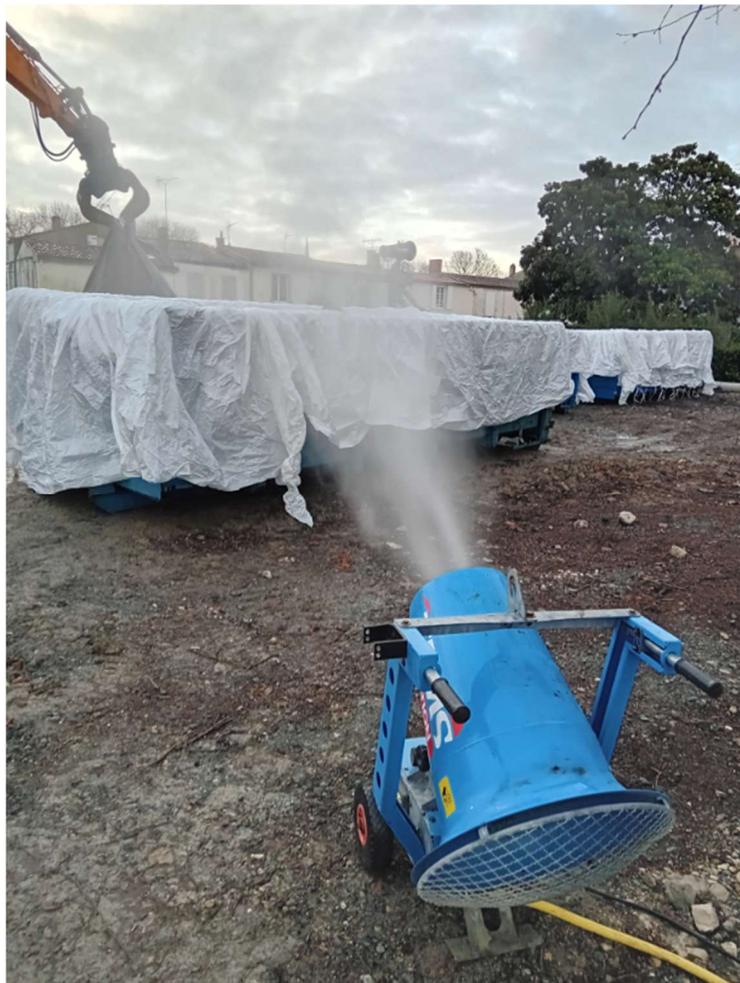
canon pulvérisateur

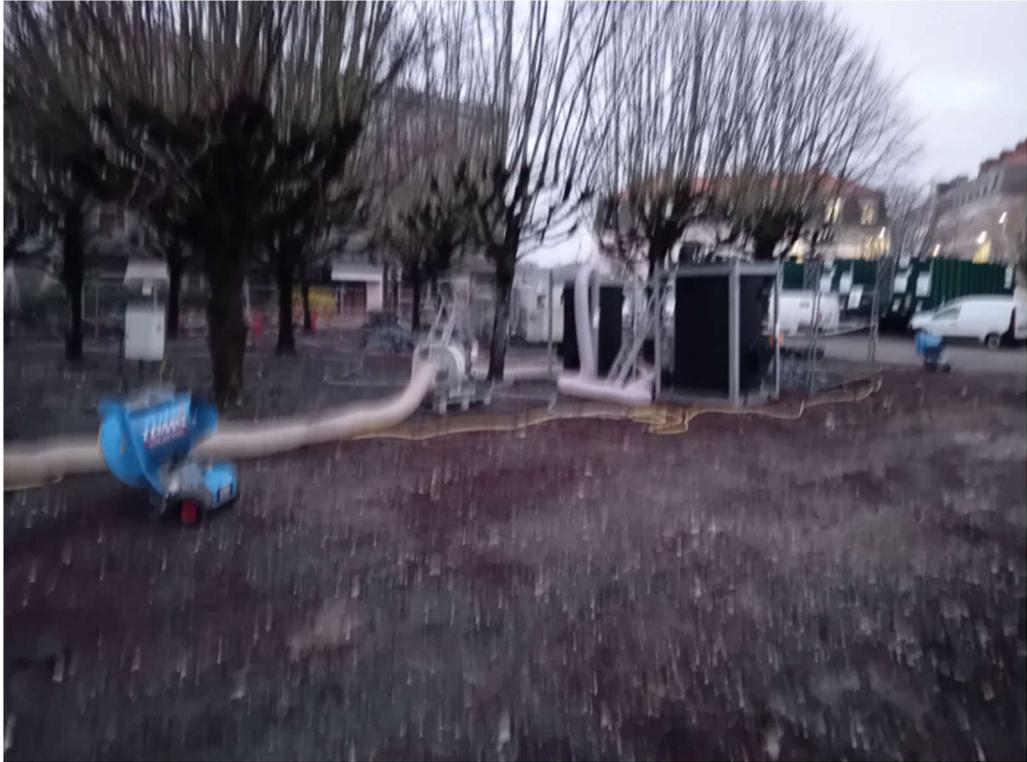
Référence réglementaire : AP Complémentaire du 02/05/2024, article 3.8
Thème(s) : Risques chroniques, Moyens de gestion des nuisances
Prescription contrôlée : <i>Note : cet article correspond à l'article 2 de l'APC du 18/12/2024 relatif à l'opération de l'enlèvement des ferrailles prévue le 21/12/2024</i> Lors de la réalisation des opérations d'enlèvement des ferrailles autorisées à l'article 3.7 du présent arrêté, la société SPEED REHAB met en œuvre tous les moyens permettant de prévenir et limiter au maximum toutes les émissions olfactives et nuisances pour le voisinage et les envols de poussières. Conformément au protocole Speed Réhab du 13/12/2024 susvisé. Ces moyens comportent notamment : <ul style="list-style-type: none">• 2 canons de pulvérisation ;• 1 canon de brumisation ;• 1 extracteur d'air mobile, équipé de filtres à charbon actif.
Constats : Les moyens évoqués supra ont été utilisés durant toute l'opération d'enlèvement des ferrailles : Canon de brumisation : à proximité immédiate du tas de ferraille avec un panache couvrant le tas. Canons de pulvérisation : avec des panaches couvrant le dessus des bennes Extracteur d'air mobile, équipé de filtres à charbon actif : les 2 bouches d'aspiration étant positionnées au plus près des ferrailles .

centrale d'aspiration

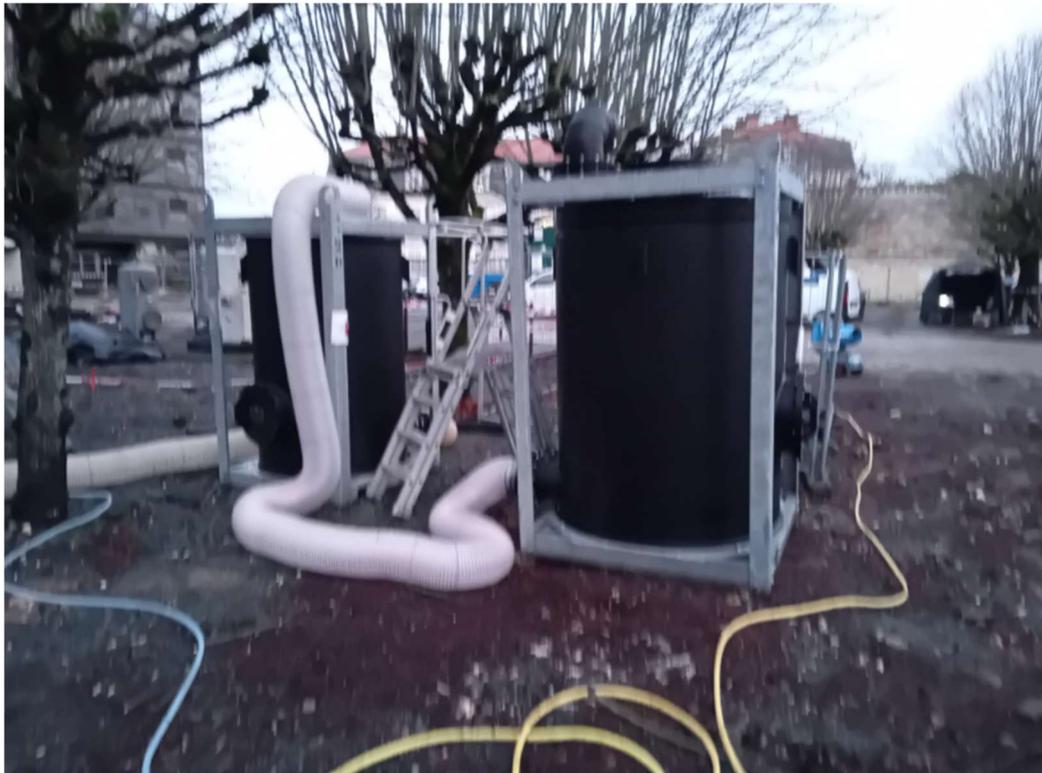
2 filtres charbon actif de la centrale d'aspiration

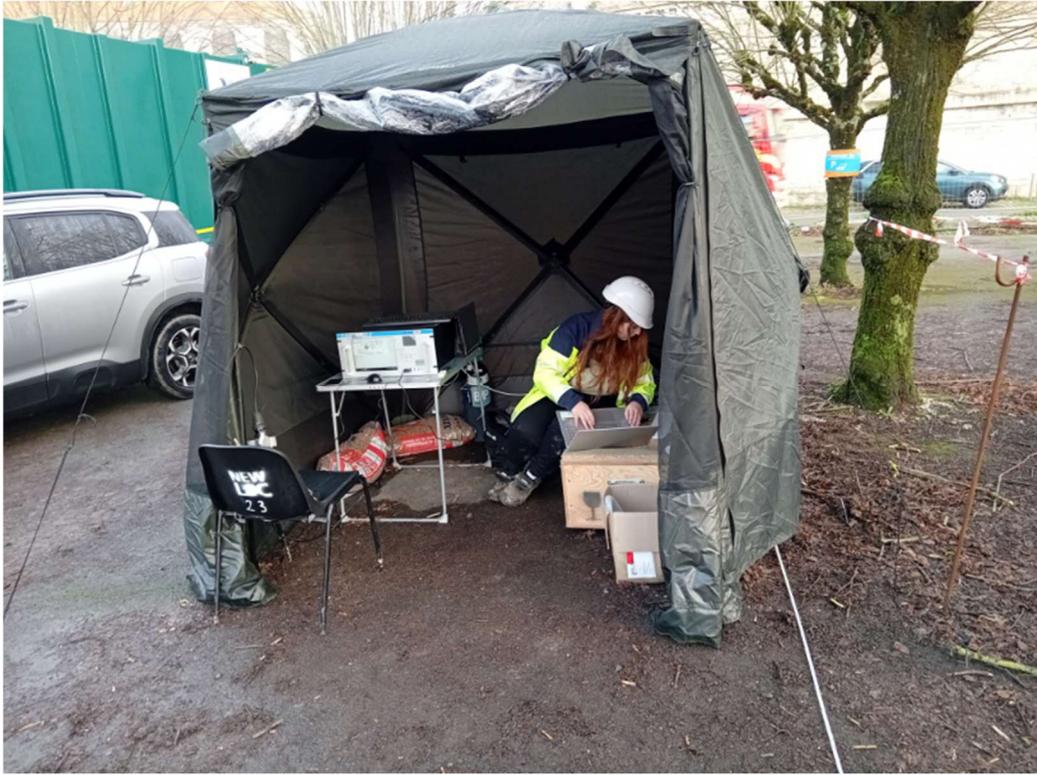
Constats : Il a été constaté que l'analyseur benzène était en fonctionnement. L'opératrice a montré à plusieurs reprises les données récupérées sur l'appareil (cycles de 15 min), la vérification du respect de la valeur de 20µg/m ³ , puis l'ajout des commentaires éventuels avant diffusion vers la préfecture. Les données ont été transmises régulièrement et le site internet de la préfecture qui a pu les mettre en ligne au fur et à mesure.
Type de suites proposées : Sans suite

opératrice dédiée à l'analyseur benzène

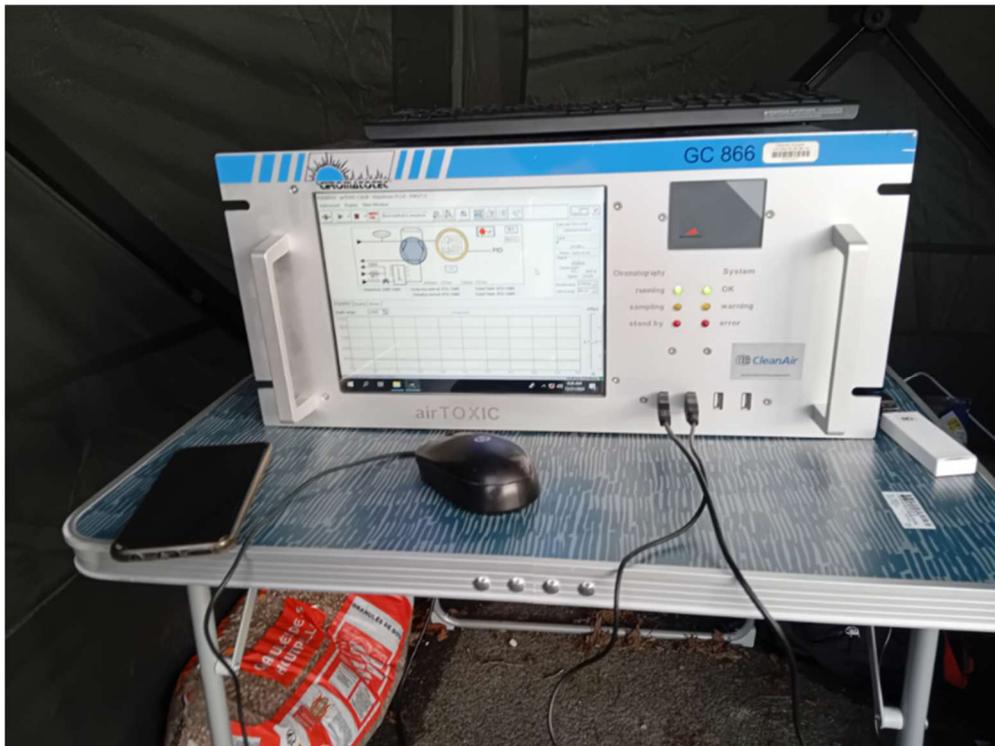
<p>Constats :</p> <p>Il n'y a pas eu de dépassement constaté sur l'appareil benzène (maximum à 2,79µg/m³) ni sur le PID portable et ce seuil a été respecté durant la totalité de l'opération.</p> <p>Les opérateurs n'ont donc pas engagé d'actions correctives ni d'arrêts.</p>
<p>Type de suites proposées : Sans suite</p>

Analyseur benzène

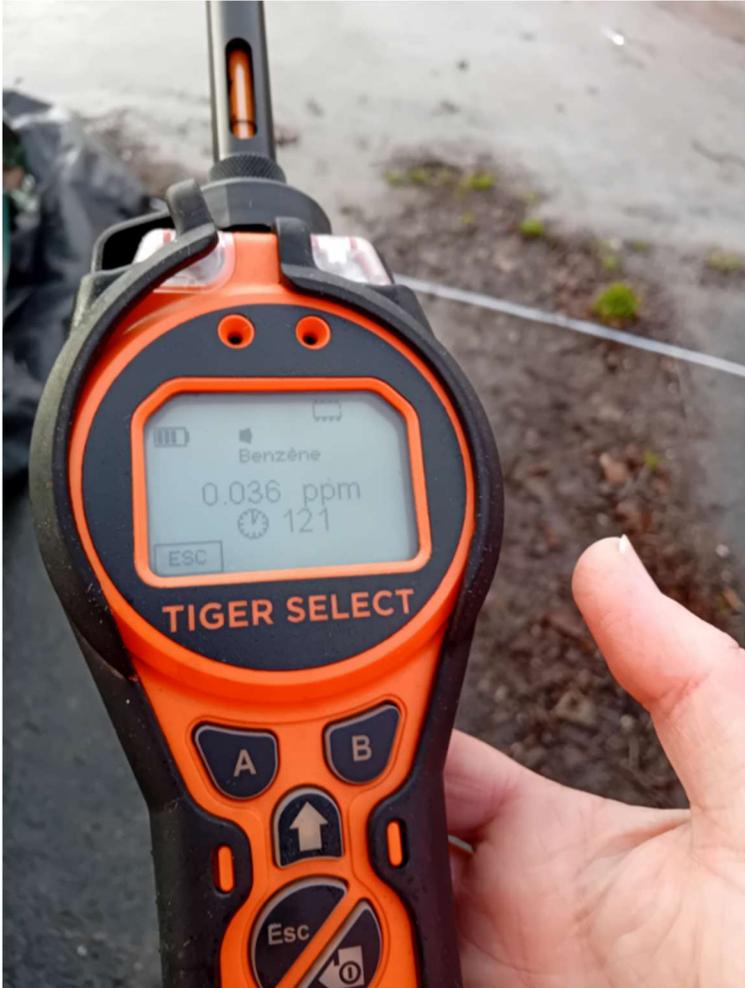
Analyseur PID portable
