Rapport de l'Inspection des installations classées

Visite d'inspection du 16/05/2023

Société COOPER STANDARD
1 rue Fond Vallée
76170 LILLEBONNE

Références : 20230516_VI_COOPER_Pollution-accidentelle

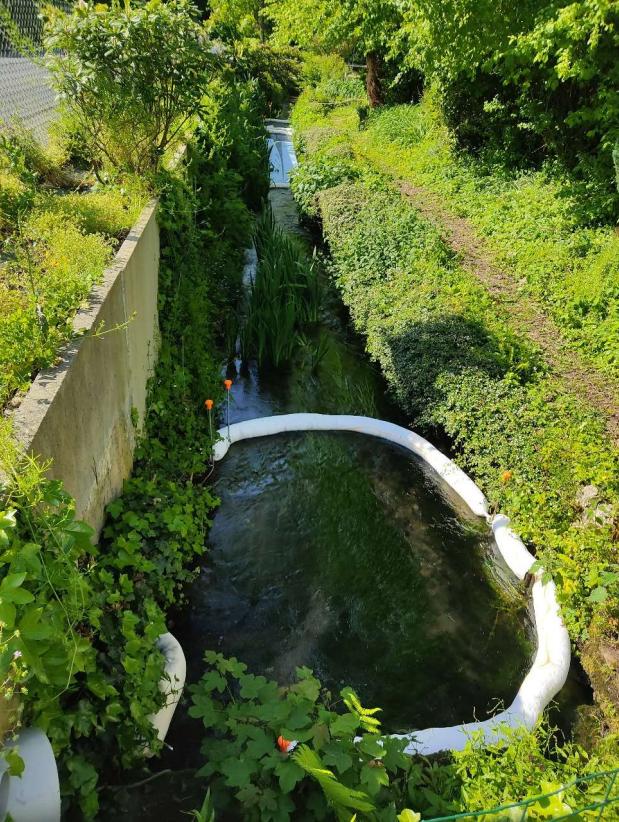
N° 1 : Système de dépollution

Référence réglementaire : Arrêté Préfectoral du 05/05/2023, article 1er
Thème(s) : Risques chroniques, Pollution accidentelle
Prescription contrôlée : La société COOPER STANDARD, exploitant un site de production de mélanges de caoutchouc pour l'industrie automobile, est tenue de mettre en œuvre les dispositions suivantes, dans les délais indiqués : – Maintenir en place le système de dépollution (boudin absorbant) sur la rivière du Fond de Vallée. Ce dispositif doit être correctement entretenu. Des mesures organisationnelles sont mises en place pour s'assurer que ce système est efficace en permanence. Ce système ne pourra être retiré qu'une fois que l'exploitant aura apporté les éléments justifiant l'absence d'impacts résiduels suite à l'incident ;
Constats : Le 3 mai 2023, le SDIS avait remplacé le boudin absorbant en rivière par un neuf. L'inspection avait convenu avec l'exploitant la pose d'un deuxième boudin. Le vendredi 12 mai, la société Sarpi s'est rendu sur site pour installer un 2 ^e boudin sur le bras de la rivière, en aval du point de rejet et un autre boudin placé au plus près du point de rejet. Le lundi 15 mai, Sarpi est revenu pour mettre en place 3 autres boudins absorbants dans la rivière (ainsi que des bandes absorbantes). L'exploitant a indiqué que Sarpi doit revenir semaine 21 pour contrôler le taux d'absorption des boudins et définir une organisation pour remplacer périodiquement les boudins ; l'idée étant de remplacer le ou les boudin(s) le(s) plus proche(s) du point de rejet et faire une rotation avec les autres.

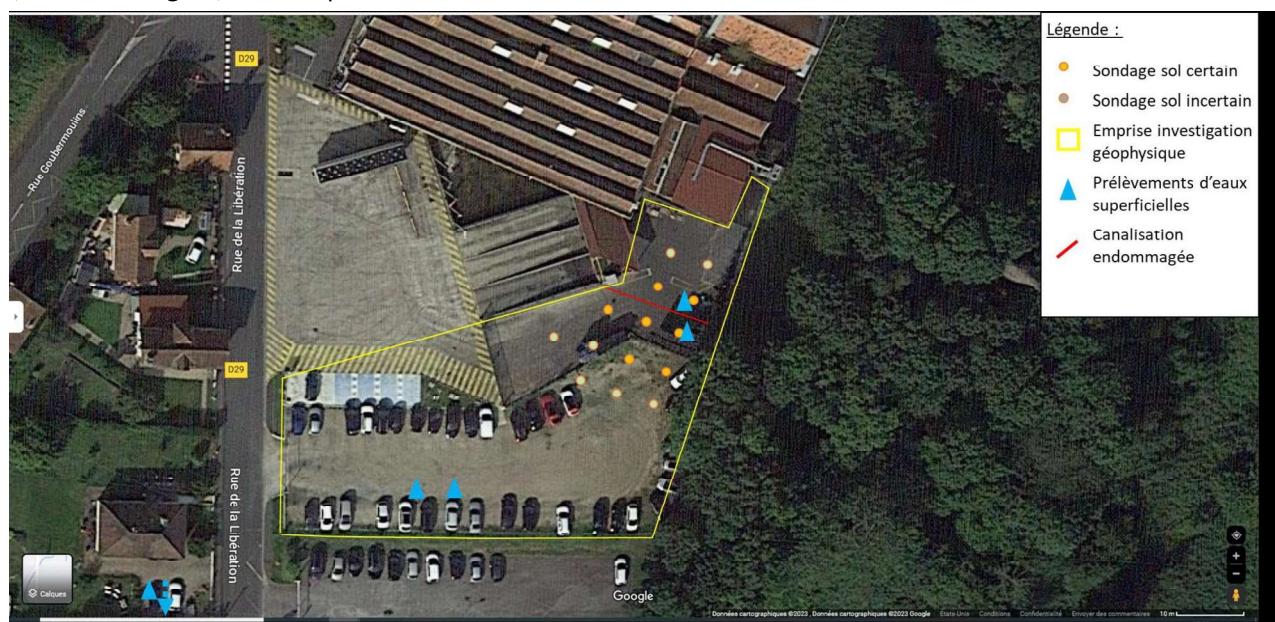
Par mail du 12/05/2023, l'exploitant a transmis un document rédigé par la société WSP (chargée par Cooper de gérer la pollution) et nommé « Délimitation d'une pollution aux huiles légères liée à une canalisation ». WSP y détaille son plan d'action visant à l'obtention d'un diagnostic sur la qualité des sols dans le périmètre de la canalisation fuyarde.

La semaine de la visite (semaine 20), WSP réalisait une localisation des réseaux enterrés (par géo-radars et radiodétection) autour de la canalisation enterrée et au niveau du parking VL (véhicules légers) de Cooper.

Zone d'étude concernant le diagnostic sur les réseaux

Demande 1 : l'exploitant fera un retour à l'inspection sur le premier diagnostic des sondages de sol à la fin de la campagne de sondage.
