## Rapport de l'Inspection des installations classées

D/SPR/VJ/559/2022

**Objet :** Installation classée pour la protection de l'environnement  
Proposition d'un arrêté préfectoral de mesures d'urgence imposant des prescriptions à l'établissement Arcelormittal à Fos-sur-Mer suite aux événements du 21-22 mai 2022 conduisant à une pollution de la Darse Sud de la zone industrialo-portuaire

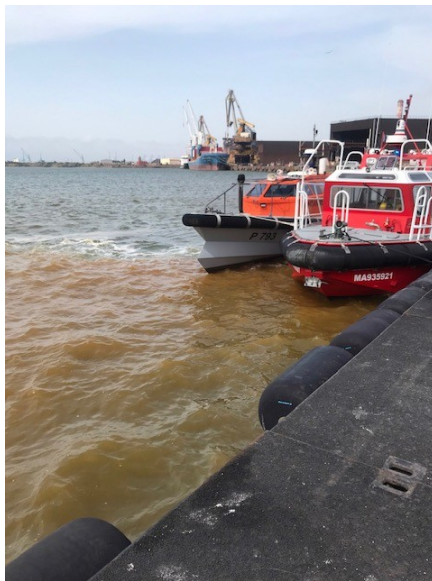
L'effluent était anormalement concentré en boues. L'oxyde de fer possédant un fort pouvoir de coloration, la pollution au niveau de la darse a été caractérisée par cette couleur orangeâtre caractéristique. Le produit se diffuse facilement dans l'eau, la pollution ne peut donc pas être récupérée en surface comme une nappe d'hydrocarbures légers, les boudins flottants absorbants ont donc une efficacité limitée sur la dispersion.

Photo 1 : pollution sur le plan d'eau

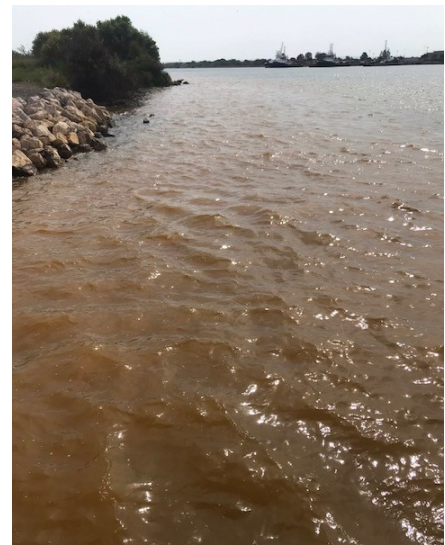
Photo 2 : pollution depuis la berge côté Arcelormittal

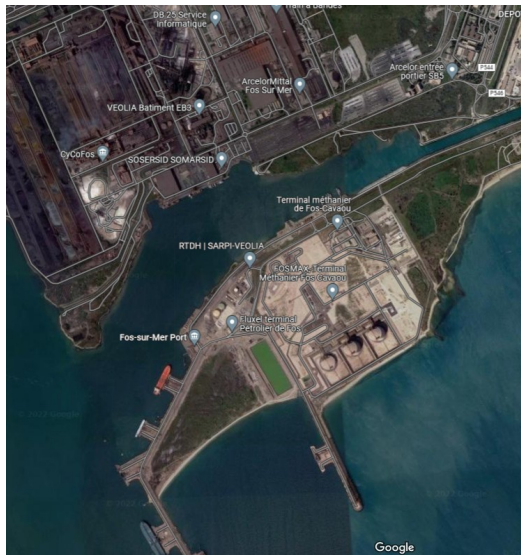
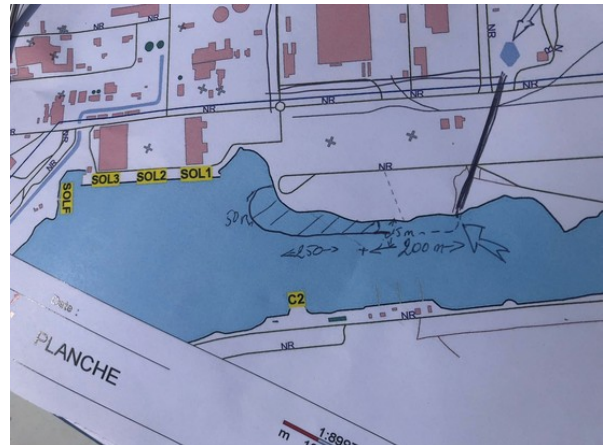
Figure 1 : vue aérienne et plan de situation de la zone polluée

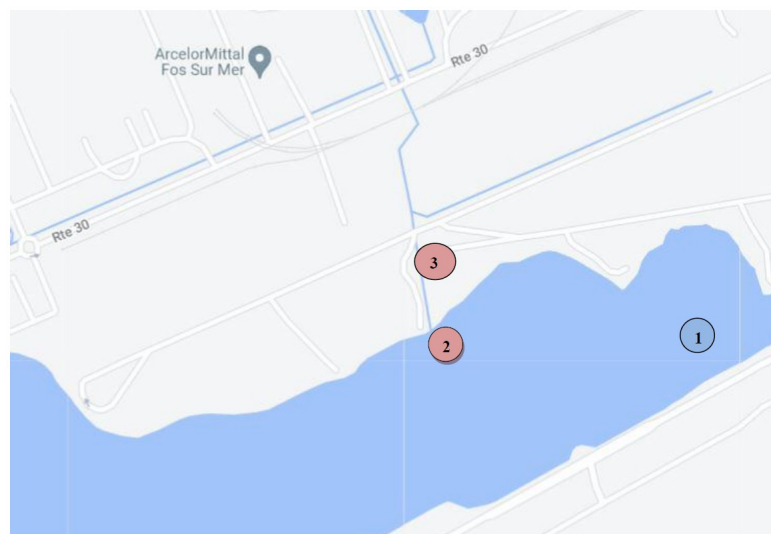
La localisation des prélèvements est présentée sur la carte ci-dessous :

Sur l'échantillon numéro 1 (point bleu sur le plan), correspondant à un prélèvement hors de la zone de pollution, les paramètres physico-chimiques mesurés sont normaux.

Sur les échantillons numéro 2 et 3 (points rouges sur le plan), correspondant respectivement à un prélèvement situé dans la Robine de rejet d'Arcelomittal et à un point de prélèvement à l'embouchure de la Robine, directement dans le canal :

- les tests sur bandelettes colorimétriques montrent pour le fer total (cible Fe<sup>2+</sup>/Fe<sup>3+</sup>) une concentration supérieure à 100 mg/l et pour les métaux lourds (cible Cu<sup>2+</sup>, Co<sup>2+</sup>, Zn<sup>2+</sup>, Cd<sup>2+</sup>, Ni<sup>2+</sup>, Hg<sup>2+</sup>) une concentration supérieure à 1 mg/l. De par la technique employée, ces valeurs doivent être prises avec précaution et considérées comme indicative mais elles mettent cependant en évidence la présence d'une eau chargée en oxyde de fer à une concentration anormalement élevée ainsi que des traces de métaux lourds.
- Les mesures ont montré que le pH était dans une gamme normale, en dessous mais proche de la neutralité.
- Il n'est pas mesuré de pollution organique (hydrocarbures).
