Rapport de l'Inspection des installations classées

Visite d'inspection du 11/04/2024

CBST

16270 Terres-de-Haute-Charente

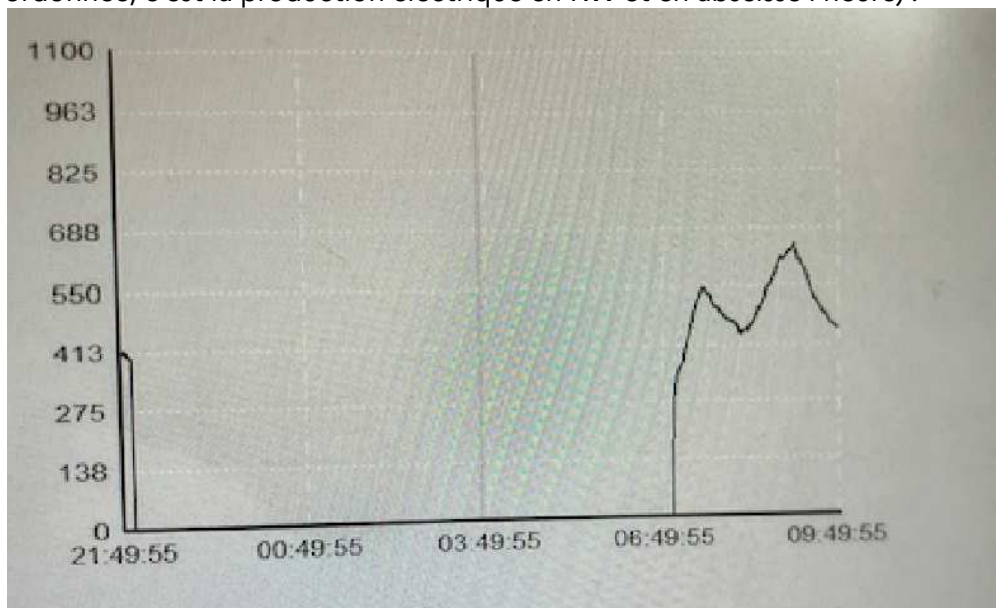
turbine de cogénération. L'inspection a bien constaté que l'arrêt de la production électrique est intervenu aux environs de 22h le 10/04 et la reprise de la production s'est faite vers 7h00 le 11/04 matin (voir graphique ci-dessous).

Extrait de la courbe de production électrique de la turbine pour la période du 10/04 nuit au 11/04 matin (en ordonnée, c'est la production électrique en KW et en abscisse l'heure) :

Au regard de ce qui précède, l'inspection constate que les termes de l'arrêté préfectoral du 20/03/2024 sont respectés.
