Rapport de l'Inspection des installations classées

Visite d'inspection du 05/05/2022

BERNIER sa

Références : 0007201946/2022/130

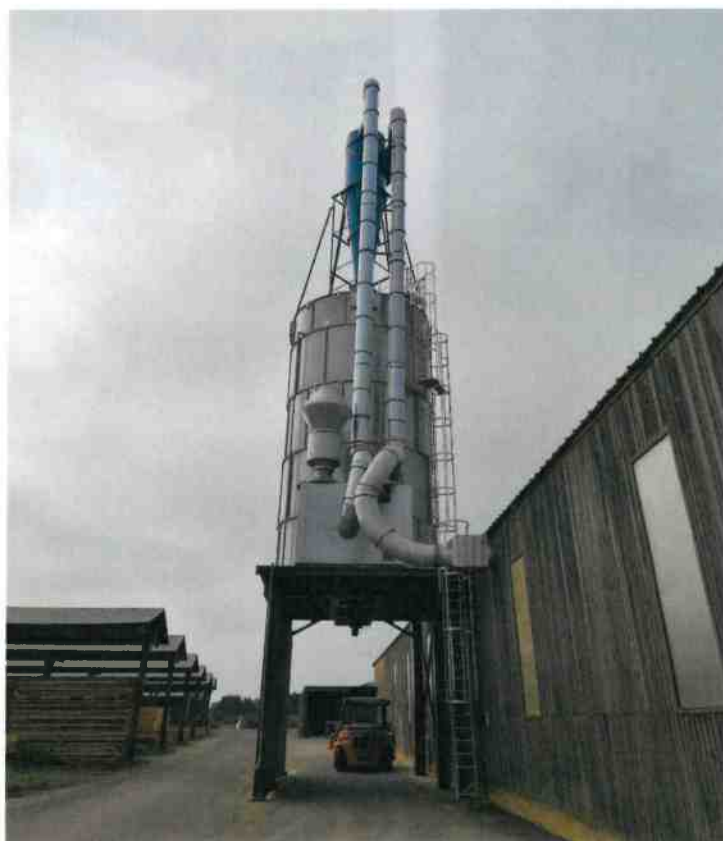
Constats : L'inspection a constaté que l'exploitant a : - procédé à la modification du système d'aspiration et d'échappement de l'air du silo de chargement des sciures par la mise en place d'un dispositif fonctionnant en circuit fermé (voir photo jointe), - procédé à la fermeture de la partie haute du cyclone, évitant ainsi les envols de poussières (voir photo jointe), - mis en place des consignes d'exploitation spécifiques à l'utilisation et aux opérations de vidange du silo (dans des camions ou bennes agricoles), - mis en place un filet "écran" de 6 mètres de haut, au dessus du mur situé entre le cimetière et la scierie (voir photo jointe). L'exploitant a indiqué qu'il a procédé au nettoyage du cimetière, en octobre 2021. Suite à ces constats, l'inspection considère que l'exploitant a respecté les dispositions de l'article 1 de l'arrêté préfectoral de mise en demeure n° A6308 du 21 juillet 2021. Par conséquent une proposition de levée de mise en demeure sera prochainement transmise à Madame la Préfète des Deux-Sèvres.

Modification du silo de chargement

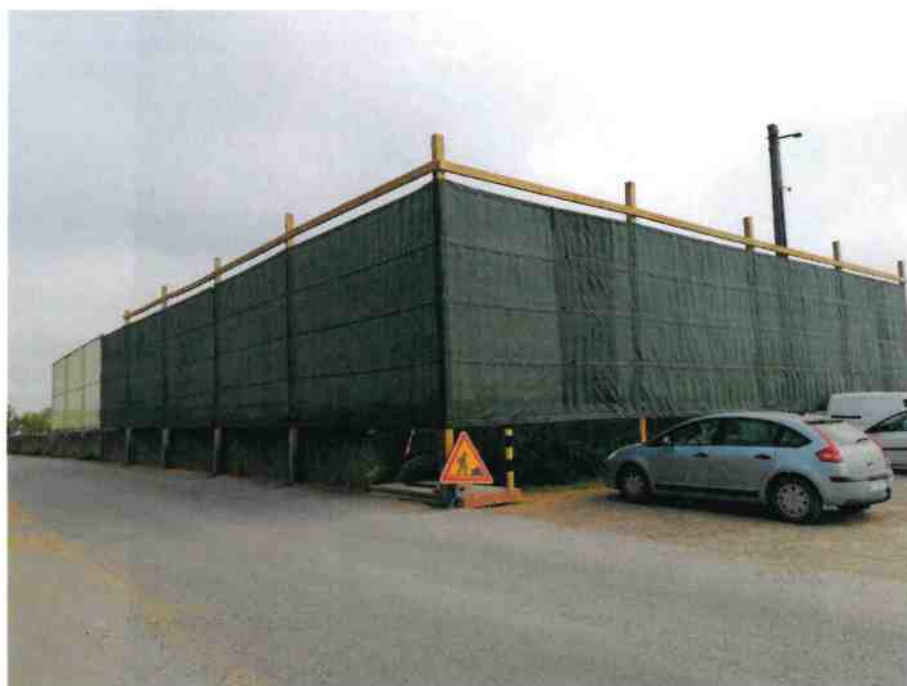
Mise en place d'un filet écran entre la SA BERNIER et le cimetière

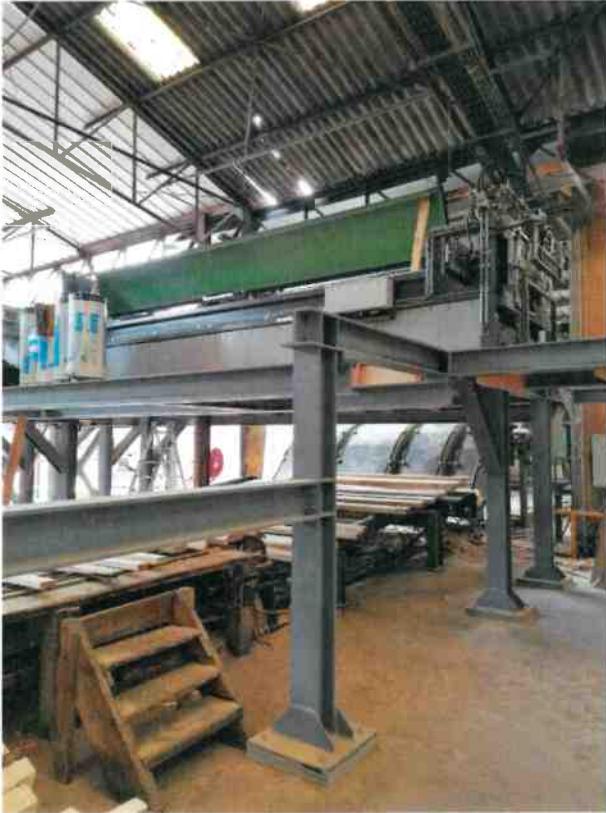
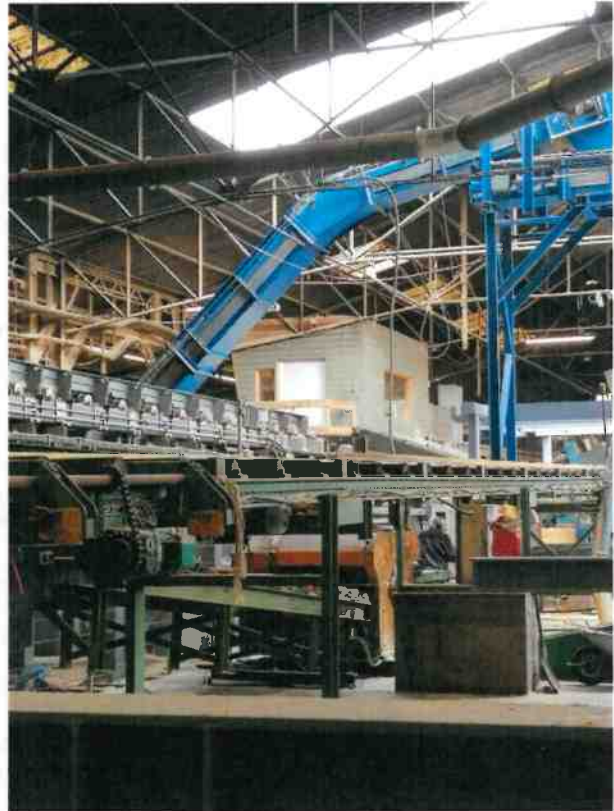
Mise en place de nouvelles machines

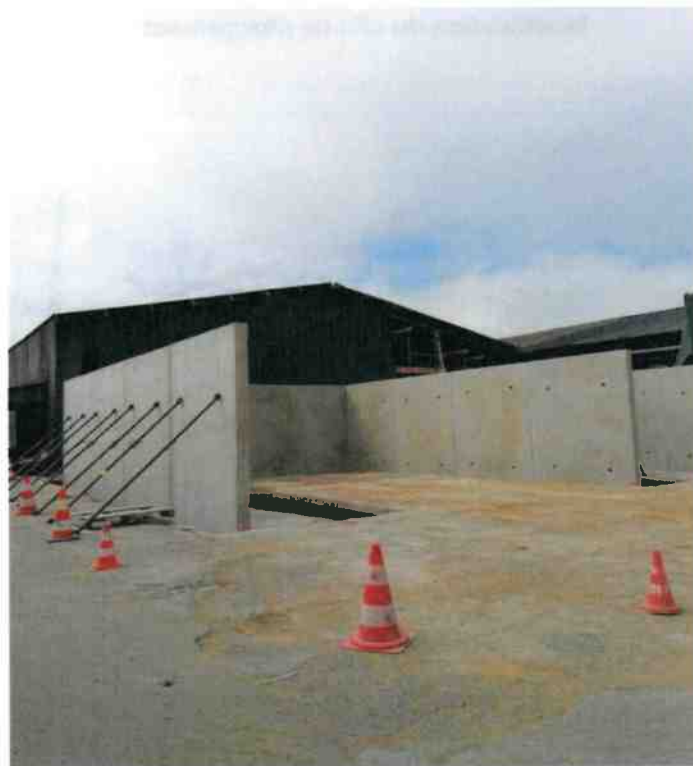
Référence réglementaire : Arrêté Préfectoral du 20/02/2009, article 2.5.1
Thème(s) : Risques accidentels, Mesures prises
Prescription contrôlée : Le 14 juin 2021, un incendie s'est déclaré sur le site de la SA BERNIER. Environ 2000 m ² du bâtiment scierie ont été détruits par l'incendie sur une superficie totale bâtie de 8134 m ² . Des machines outils (broyeur, cribleur...) et les armoires électriques ont été détruites. L'inspection a vérifié les mesures prises par l'exploitant depuis cet incendie.
Constats : Suite à cet incendie, l'exploitant a transmis, le 7 juillet 2021, un rapport d'accident qui précisait : - les circonstances et la chronologie de l'événement, - les mesures d'urgence prises, - le bilan de la gestion des eaux d'extinction incendie (collecte et stockage) , - l'analyse des causes et des conséquences de l'incendie, - les mesures prises ou envisagées pour éviter un accident similaire et pour pallier les effets sur l'environnement et la santé des populations à moyen ou à long terme. Une fiche de notification d'accident/incident, pour information du "BARPI" a également été complétée et transmise. Des prélèvements et analyses ont été réalisés sur site, le 15 juin 2021, par le laboratoire SOCOLAB. Les résultats transmis à l'inspection, le 7 juillet 2021, ne font pas apparaître d'impact de pollution sur les sols et dans l'air. Lors de la présente inspection, l'exploitant a indiqué que les expertises qui ont été réalisées consécutivement à l'incendie ont mis en évidence que le déclenchement de celui-ci ne provenait pas d'un problème électrique mais d'un défaut de fonctionnement d'un convoyeur. L'exploitant a également remis à l'inspection le rapport de la société ITS Environnement, du 24 novembre 2021, de fin d'intervention des travaux d'évacuation des divers matériaux détruits par l'incendie, comprenant l'attestation de désamiantage, les BSDA et BSDI, les analyses et mesures prises. L'inspection a constaté que des travaux de reconstruction du bâtiment ainsi que l'aménagement de la zone sinistrée sont en cours. L'activité a redémarré, les installations ont été réorganisées, des machines ont été remplacées, d'autres sont en cours de montage. Les armoires et les installations électriques ont été remplacées et mises en conformité. Les photos jointes montrent l'avancée des travaux. A l'issue des travaux de reconstruction, l'exploitant transmettra à l'inspection les plans à jour du site et des installations ; une actualisation de la puissance de l'ensemble des machines fixes, au regard de la rubrique 2410 ainsi qu'un récapitulatif des moyens de défense incendie mis en place.

Travaux de reconstruction
