Rapport de l'inspection des installations classées

Visite d'inspection du 12/05/2023

AGENCEMENTS ET MEUBLES DE MONTMORILLON

Références : 2023 465 UbD16-86 Env86
Code AIOT : 0007201119

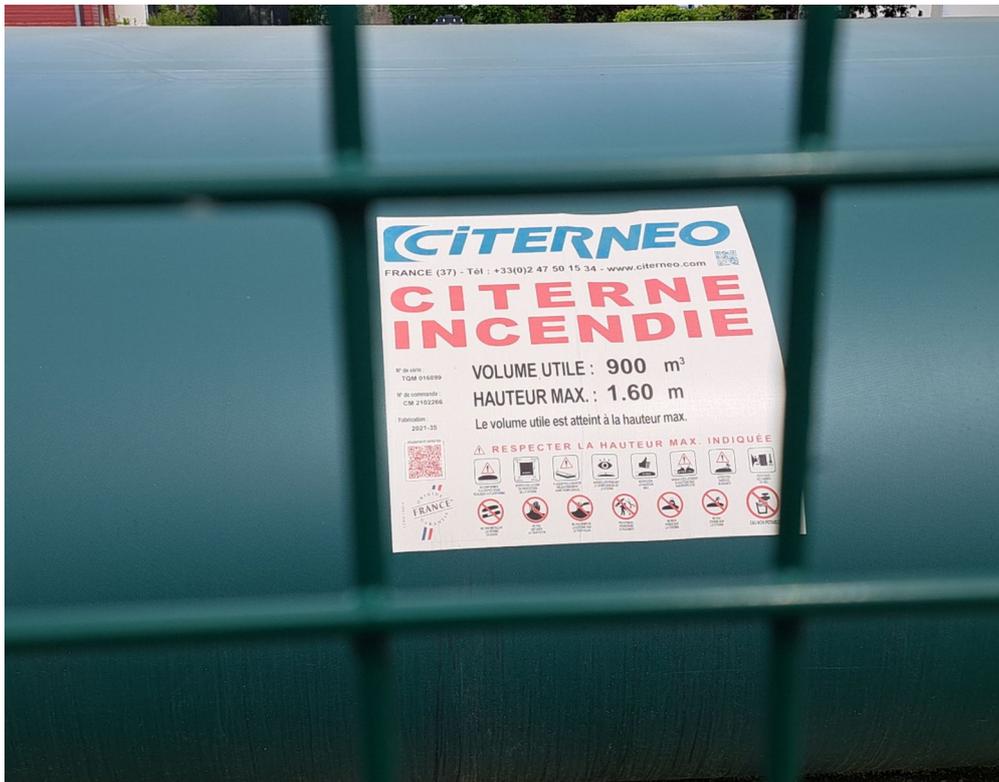
Référence réglementaire : Arrêté Préfectoral du 03/04/2006, article 9.3 dans sa version résultant de l'Arrêté Préfectoral du 09/01/2023
Thème(s) : Risques accidentels, Ressources en eau
Point de contrôle déjà contrôlé : <ul style="list-style-type: none">• lors de la visite d'inspection du 02/12/2022• type de suites qui avaient été actées : Avec suites• suite(s) qui avai(en)t été actée(s) : Mise en demeure, respect de prescription• date d'échéance qui a été retenue : 10/04/2023
Prescription contrôlée : <p>L'établissement doit être doté de moyens de secours contre l'incendie appropriés aux risques et conformes aux normes en vigueur, notamment :</p> <ul style="list-style-type: none">• un ensemble de réserves incendie correspondant à un volume total de 1 800 m³ implantées à 200 mètres au plus de l'établissement ;• ...
Constats : Lors de l'inspection du 31 mars 2022, la présence de trois réserves dans l'environnement immédiat de l'établissement avait été constatée (1 de 900 m ³ , 1 de 600 m ³ et 1 de 300 m ³). Postérieurement, par courriel du 30 mai 2022, l'exploitant avait signalé que la réserve de 600 m ³ s'était éventrée. Lors de la visite d'inspection du 2 décembre 2022, cette réserve n'était toujours pas remise à niveau. L'exploitant a alors été mis en demeure, par arrêté du 9 janvier 2023, d'y remédier sous 3 mois. Par courriel du 30 mars 2023, il a informé l'inspection que la réserve concernée était de nouveau opérationnelle. Lors de l'inspection objet du présent rapport, il a effectivement pu être constaté la présence des trois réserves susmentionnées. Sur ce point, la mise en demeure est donc respectée.

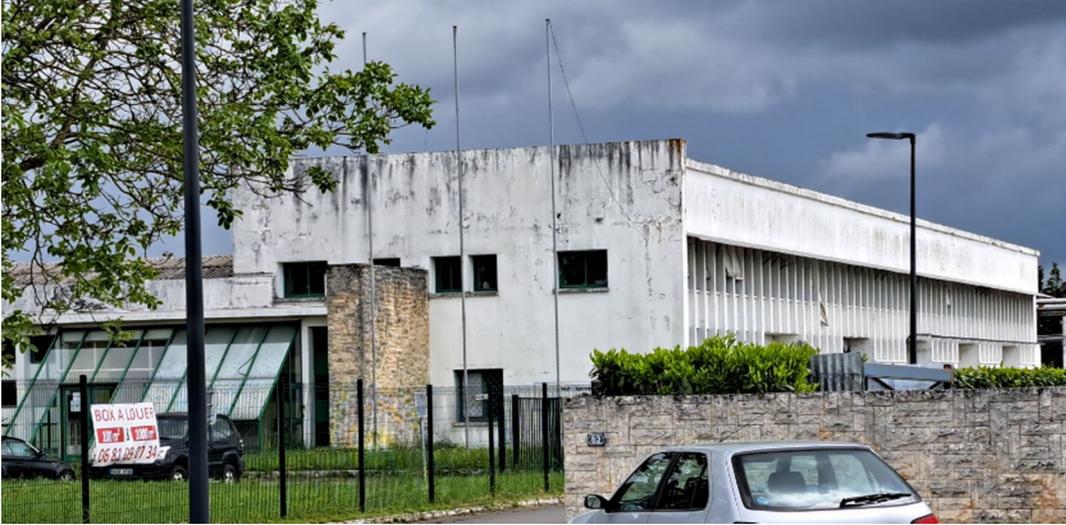
Constats : A l'issue de la précédente visite d'inspection du 2 décembre 2022, il a été relevé que l'organisme de vérification des installations électrique signalait dans sa dernière synthèse (document Q18 datant du 24 décembre 2021), un écart le conduisant à considérer que les installations électriques peuvent entraîner des risques d'incendie ou d'explosion (« inadéquation des matériels ou des canalisations électriques dans les locaux à risque d'incendie et/ou zones à risque d'explosion »).

- l'exploitant n'a toujours pas présenté le document relatif à la protection contre les explosions ;
- la vérification a été partielle, l'exploitant ayant déclaré « hors contrôle » tous les locaux désaffectés, concernant les bureaux, à l'étage et au rez-de-chaussée ;
- le fonctionnement des dispositifs différentiels à courant résiduel n'a pas pu être vérifié, l'exploitant ayant refusé la coupure électrique du bâtiment pour raison d'exploitation.

Les installations électriques situées à l'étage du bâtiment ne sont notamment pas contrôlées. Il appartient à l'exploitant de les intégrer au périmètre du contrôle périodique, ou de les déposer.

Considérant les écarts relevés sur les installations électriques, et le caractère partiel de la vérification, l'exploitant a alors été mis en demeure, par arrêté préfectoral du 9 janvier 2023, de lever sous 3 mois les non-conformités ayant conduit l'organisme de contrôle à signaler qu'elles peuvent être à l'origine d'un risque d'incendie ou d'explosion, et de faire réaliser un contrôle exhaustif des installations.
