Rapport de l'Inspection des installations classées

Visite d'inspection du 22/05/2024

G 2 PIERRES

Référence : 2024_763_UbD16-86_Env

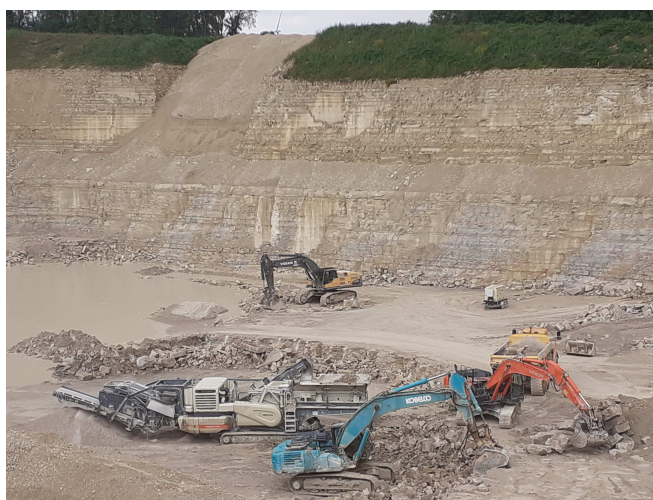
2) Il a été observé que les banquettes du front de taille situé au-delà de la parcelle ZB 38 sont remblayées par des stériles. Une coulée est également présente (cf. photo).

Il est également demandé à l'exploitant de justifier la présence de stériles sur les banquettes du front de taille mentionné supra et la raison de la présence de cette coulée.
