## **Rapport de l'Inspection des installations classées**

Visite d'inspection du 10/12/2024

### **SEVIA**

Références : 2024- Is069TS2

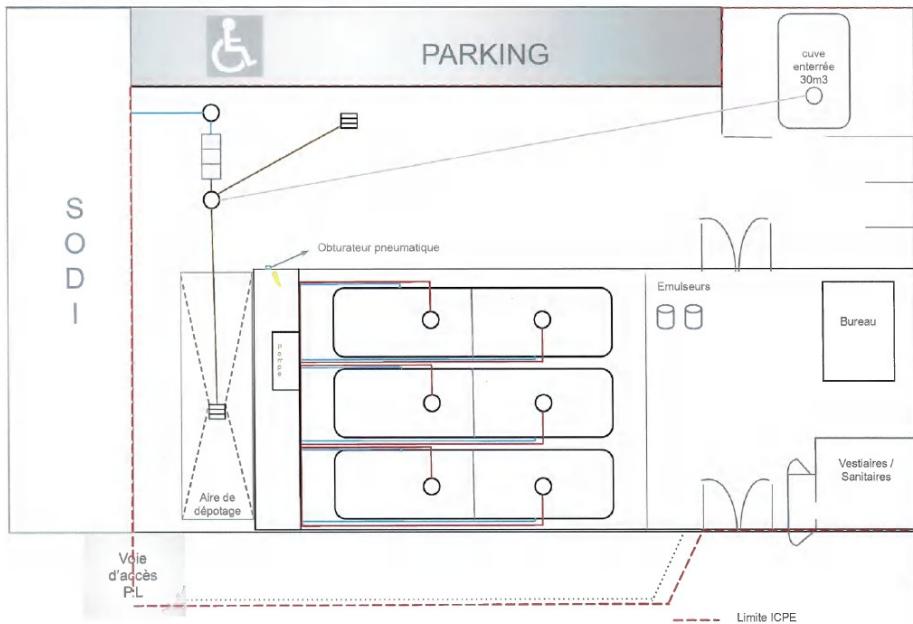
#### Volume et position de la cuve de rétention enterrée (zone extérieure) :

Le plan présenté à l'Inspection le 10/12/2024 situe la cuve de rétention enterrée dans la zone espace vert. Le volume de la cuve enterrée est de 30 m<sup>3</sup>. Elle est donc conforme à l'article 8.1.3.2 de l'arrêté préfectoral du 16 avril 2012.

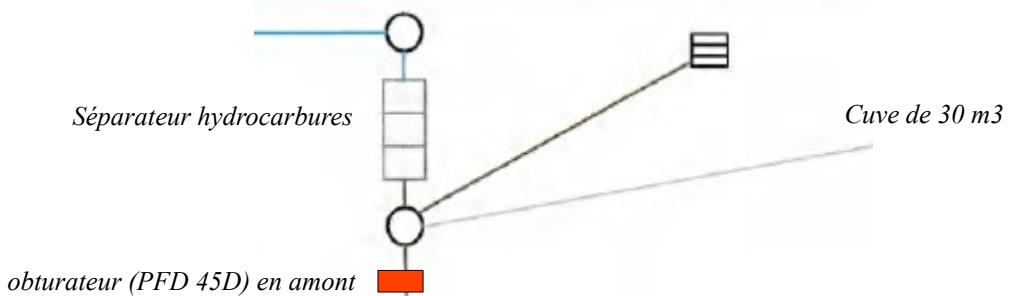
L'exploitant déclare qu'il n'y a qu'un seul obturateur (PFD 45D), situé en amont du séparateur d'hydrocarbures. Son fonctionnement est décrit au point de contrôle suivant.

*Schéma de position de l'obturateur par l'Inspection*

Mettre en place une consigne du contrôle visuel du niveau de la cuve de rétention enterrée de 30 m3.
