Rapport de l'Inspection des installations classées

Visite d'inspection du 02/07/2025

TRIMET

Références : 20250702-RAP-inspection.odt
Code AIOT : 0006104466

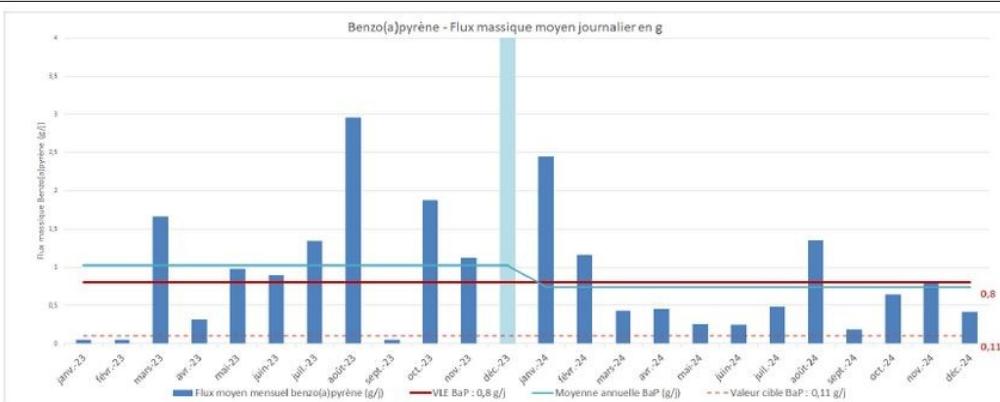
Figure 9 – Suivi du paramètre benzo(a)pyrène en flux massique moyen journalier

Constats : Par courrier du 21 février 2025, la société TRIMET a transmis une étude technico-économique de mise en compatibilité avec le milieu des rejets en Benzo-(a)-pyrène (BaP) et fluoranthène.
1/ identification des sources L'étude a été réalisée par TRIMET et s'appuie sur une première étude de janvier 2024 réalisée par SETEC. L'étude présente les activités, les sources de rejets aqueux du site et les sources potentielles de HAP. Cette analyse conduit à identifier, notamment le briquet de houilles (produit utilisé comme liant pour la production d'anode) et les produits fabriqués avec le briquet de houilles, comme sources de HAP.
2/ rappel des enjeux – respect des VLE L'étude rappelle le contexte environnemental de l'étude et notamment le fait que : <ul style="list-style-type: none">• le flux admissible dans le milieu en aval pour le BaP est de 0,11 g/j• le flux admissible dans le milieu en aval pour le fluoranthène est de 4,08 g/j. Les résultats du suivi mensuel pour ces deux paramètres sont présentés ci-dessous pour les années 2023 et 2024 :

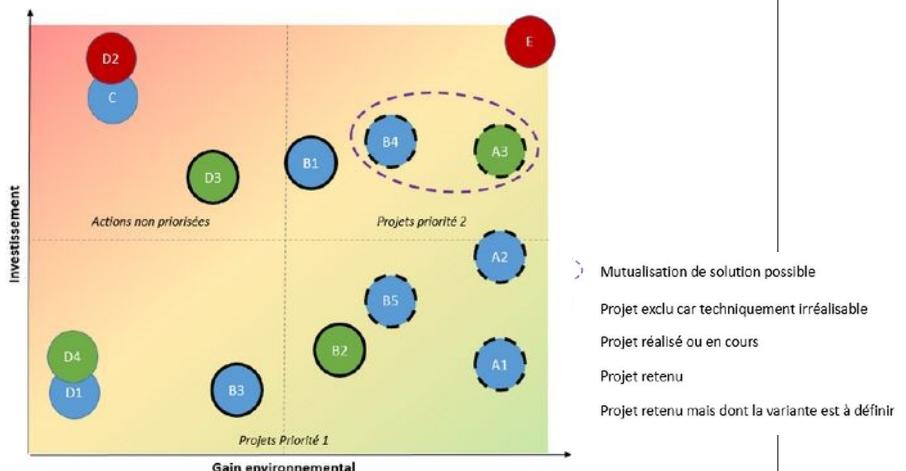
TRIMET présente enfin ses solutions techniques de réduction des émissions listées dans le tableau suivant et réparti dans une matrice gain environnemental / investissement présentée ci-dessous :

1. Traitement des eaux du bassin de refroidissement de la TAP (traitement des eaux par circulation de l'eau dans une micro-station de traitement (filtre à sable et charbon actif) et curage des boues réutilisées pour la fraction carbonée et gestion de déchets pour le reste). Cette opération a été réalisée en septembre 2024.

2. Achat d'une balayeuse spécifique à la plateforme déchets en février 2025.
3. Évaluation de la suppression de la surverse du bassin de refroidissement de la TAP (études finalisées pour début 2026 et réalisation estimée pour avril 2026) ;

4. Évaluation de la centralisation des eaux de la plateforme déchets et installation d'un débourbeur (études finalisées pour avril 2026 et réalisation estimée pour fin d'année 2026) ;

5. Installation d'un seuil et d'un rideau pour fermer le stock de cru chaud
6. Centralisation des eaux de nappes et raccord au bassin de 5000 m³, pour décantation, pour le milieu d'année 2026 (travaux en lien avec la modification de la RD1006 et projet TELT)
