Rapport de l'inspection des installations classées

Visite d'inspection du 29 avril 2025

PMS AGRI

18 GRANDE RUE
16140 Ranville-Breuillaud

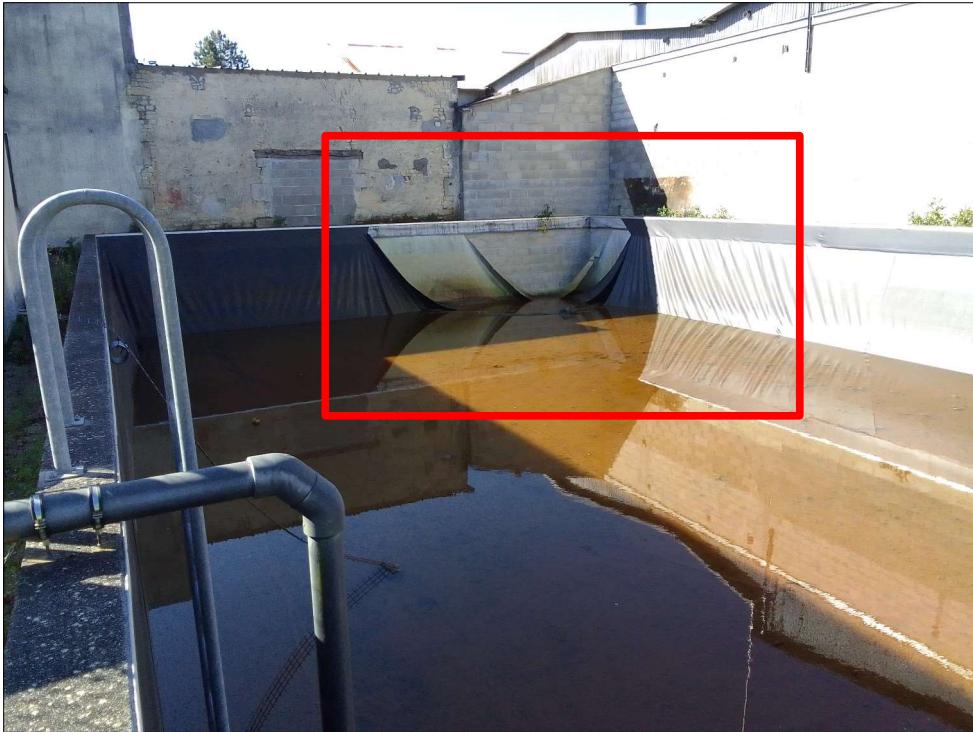
Aucun remplacement ni réparation de la bâche étanche (de type géomembrane) du bassin de confinement n'a eu lieu depuis la visite du 9 avril 2024; le bassin de collecte des eaux pluviales qui sert également de bassin de rétention en cas de sinistre ne présente pas les conditions optimales d'étanchéité. En effet, la géomembrane étanche n'est pas correctement fixée à son support, ce qui représente un point de faiblesse lors d'une montée en charge. Suite à la visite d'avril 2024, l'exploitant devait réaliser des travaux de réparation de la membrane sous 3 mois pour répondre à la demande de l'inspection. Il n'y a aucune évolution sur ce point à ce jour et aucune suite n'a été donnée par l'exploitant à cette demande.

En l'état donc, en cas de sinistre ou d'accident générant des effluents pollués, aucune garantie n'existe sur leur confinement sur le site permettant d'éviter la pollution du milieu naturel.

L'exploitant doit réaliser des travaux de réparation / remplacement de la membrane afin d'obtenir une étanchéité parfaite du bassin dédié au confinement des eaux d'extinction d'incendie. L'exploitant doit transmettre le devis de 2023 à l'inspection permettant de justifier du montant des réparations nécessaires.

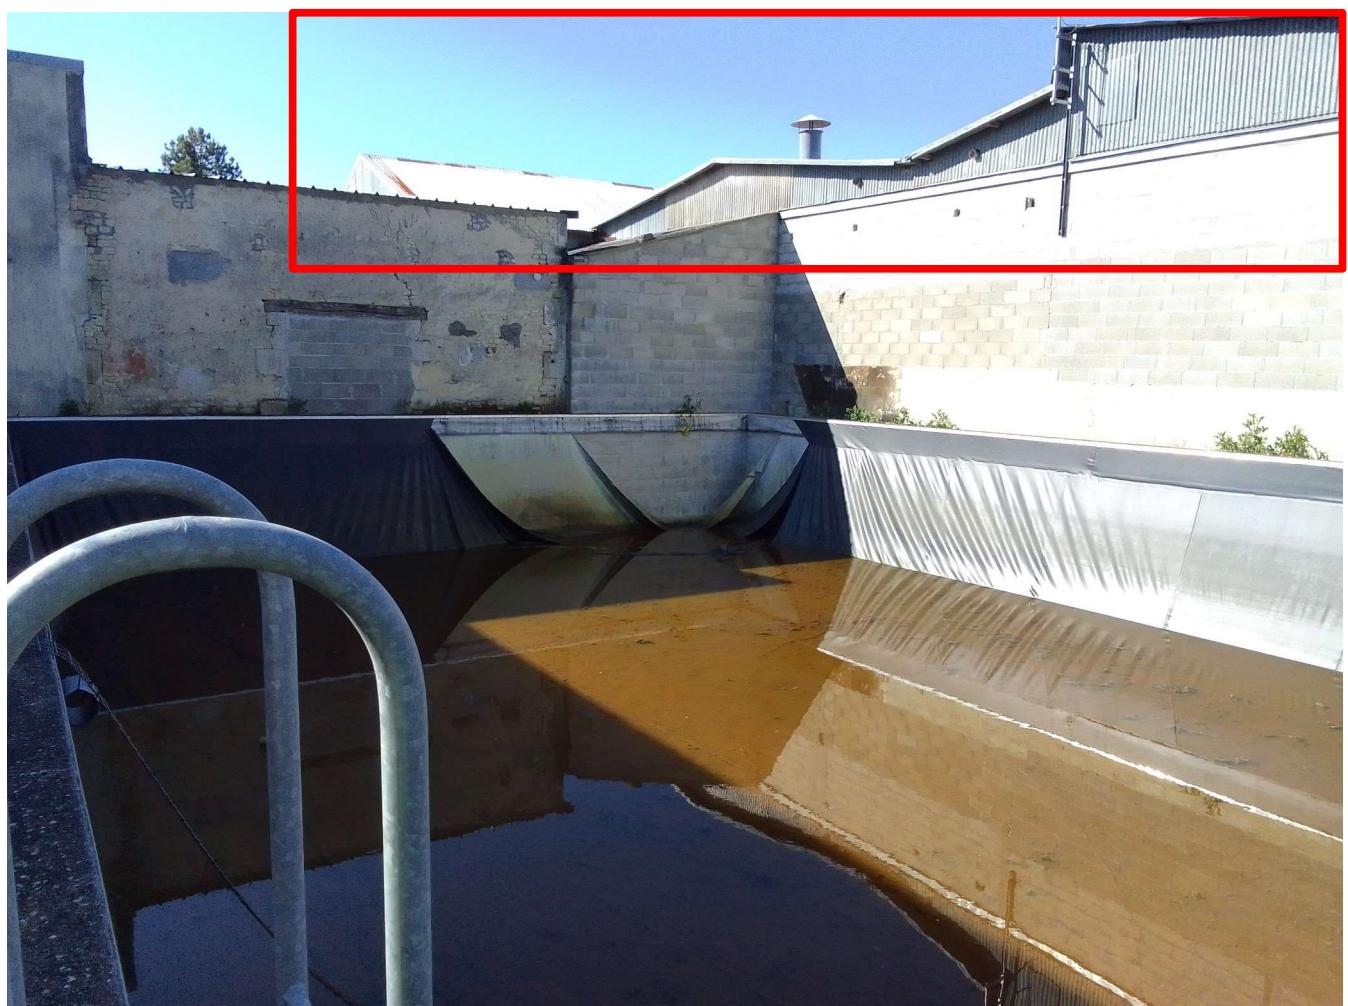
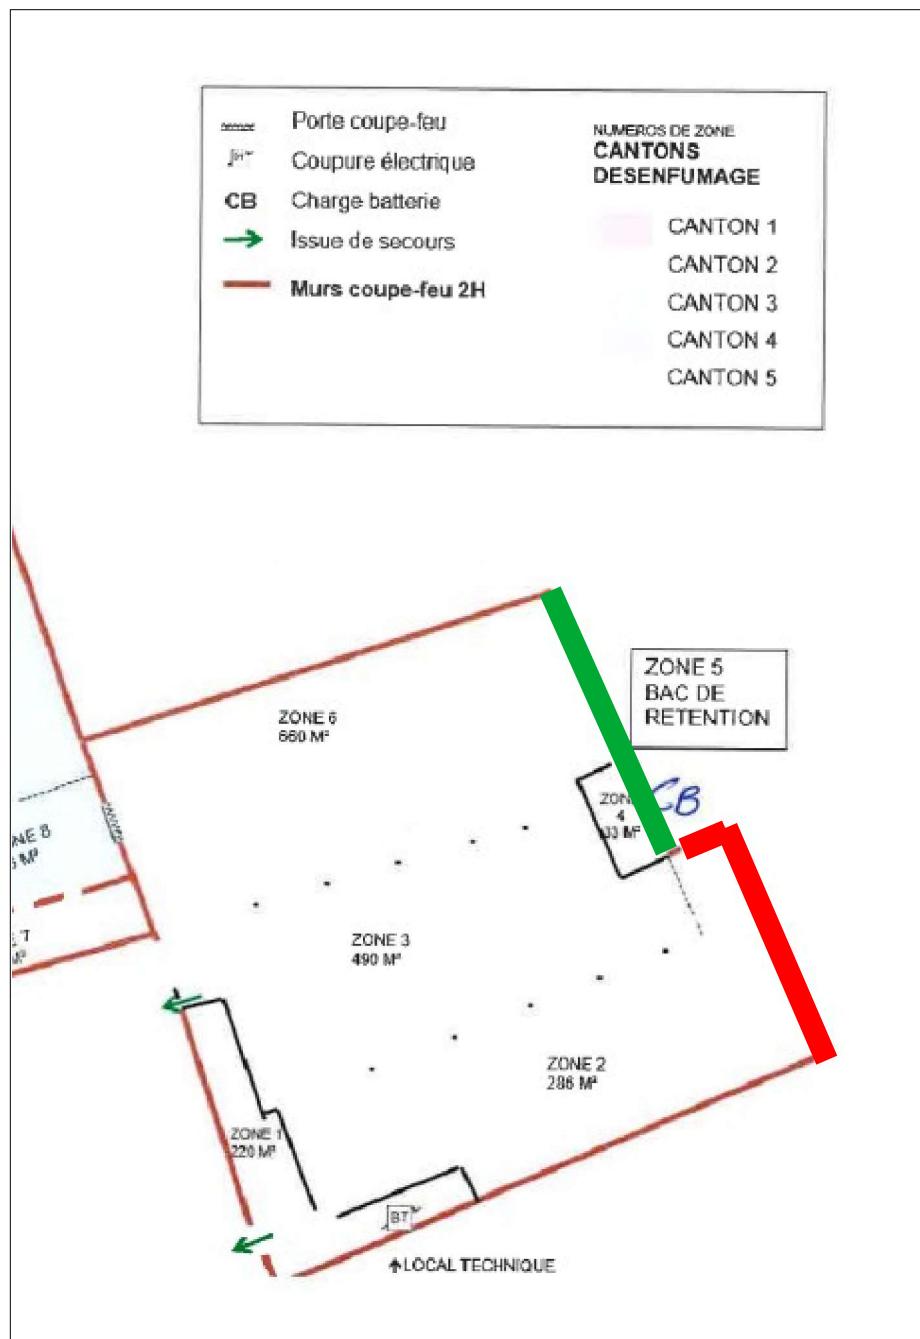
Le mur de séparation du local de stockage de semences avec l'extérieur, situé à l'est du site, dispose de caractéristiques REI 120 (mur en parpaings béton), en partie seulement : en effet, il ne dépasse pas en hauteur par rapport aux éléments de toiture (cf photo et plan ci-dessous).

Un espace libre (constitué par le bassin de rétention des eaux mentionné au point n°1) avec l'entrepôt tiers est bien présent sur la partie tracée en vert mais mitoyen sur le tracé rouge : toutefois, cet espace libre n'est pas présent sur la totalité de la longueur du mur.

Ainsi, pour la partie du mur du local semences figurant en rouge, il n'existe pas d'espace libre vis-à-vis du tiers, et le mur coupe-feu REI 120 ne dépasse pas en toiture du bâtiment.

Sur la partie du local semences où l'espace libre est pris en compte vis-à-vis du tiers, l'exploitant doit modéliser les flux thermiques, via Flumilog, pour un sinistre lié à la zone de stockage de semences et au local de charge (voir plan). Il veillera à transmettre les résultats à l'inspection des installations classées. Cette évaluation des effets thermiques est nécessaire pour démontrer que l'espace libre vis-à-vis du tiers est suffisant pour éviter la propagation par effet domino d'un incendie depuis le bâtiment PMS Agri vers ce tiers.

S'il s'avère que la modélisation met en évidence des effets domino, l'exploitant proposera des actions complémentaires visant à les supprimer dont l'extension du mur coupe-feu suscité insuffisant à ce jour.

La mise en demeure est proposée pour la mise en conformité de la paroi coupe-feu *a minima* sur sa partie en mitoyenneté avec le tiers (voir plan).
