Rapport de l'Inspection des installations classées

Visite d'inspection du 29/11/2024

Mme Jacqueline DEISS

Code AIOT : 0005212499

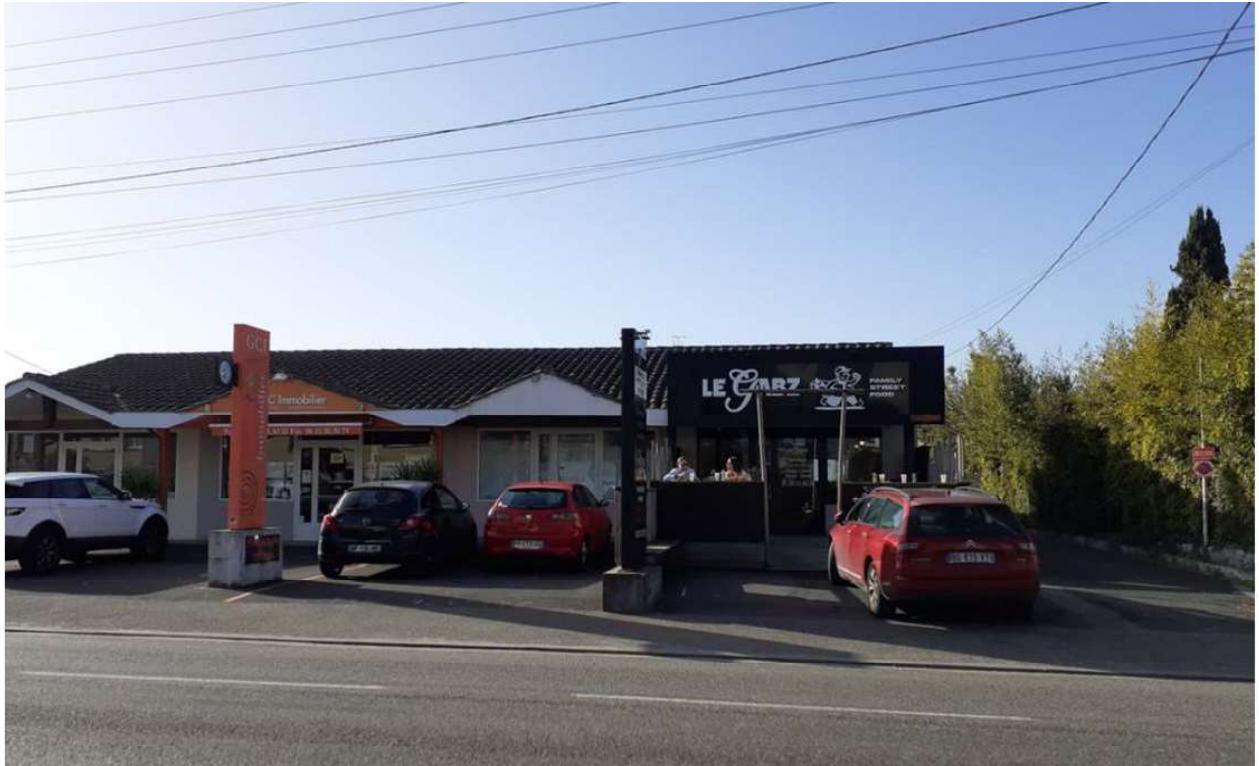
La visite du site a permis de constater les constructions effectives de 4 commerces sur la parcelle (photo 1), avec sur la droite une petite allée qui mène à l'arrière à un parking réservé aux commerçants et à l'habitant de la maison individuelle.

Sur la photo, de gauche à droite, face à la parcelle côté « avenue St Exupéry » se trouvent : un salon de coiffure, une agence immobilière, une ancienne poissonnerie aujourd'hui fermée (local non utilisé) et un restaurant. En effet, entre 2013 et aujourd'hui, le fleuriste a été remplacé par un restaurant et la poissonnerie a fermé. La maison d'habitation située à l'arrière des commerces est d'origine ; elle est actuellement occupée par son nouveau propriétaire avec qui l'inspectrice a échangé lors de la visite.

Photo 1 : vue des commerces depuis l'avenue St Exupéry

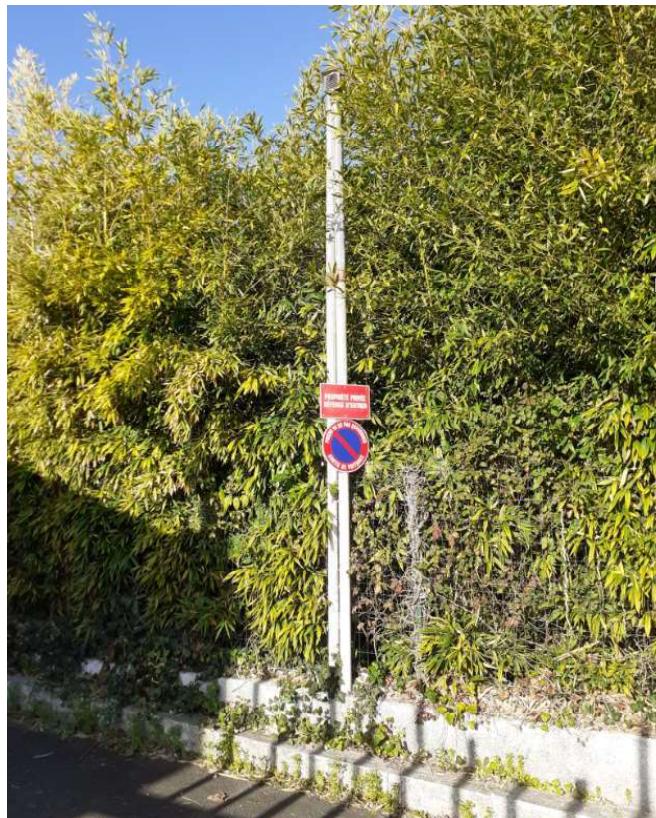
La visite sur site a également permis de constater la présence sur le site d'anciens événements qui seraient ceux déjà annotés sur le plan de 1982, qui étaient reliés à deux cuves dont les emplacements sont cohérents avec les événements indiqués sur le plan de juillet 1982 (voir photo n°2). Au niveau du parking à l'arrière de la « zone commerciale », il a été constaté la présence d'une pente (voir photo 5) et sur la partie la plus élevée, la présence de deux traces métalliques s'apparentant à des tubes sectionnés (voir photo 3), qui auraient pu être des événements associés aux deux autres cuves. Les distances mesurées grossièrement sur place concorderaient avec celles du plan.

Photo 2 : deux événements en place, sur la bordure de limite de propriété

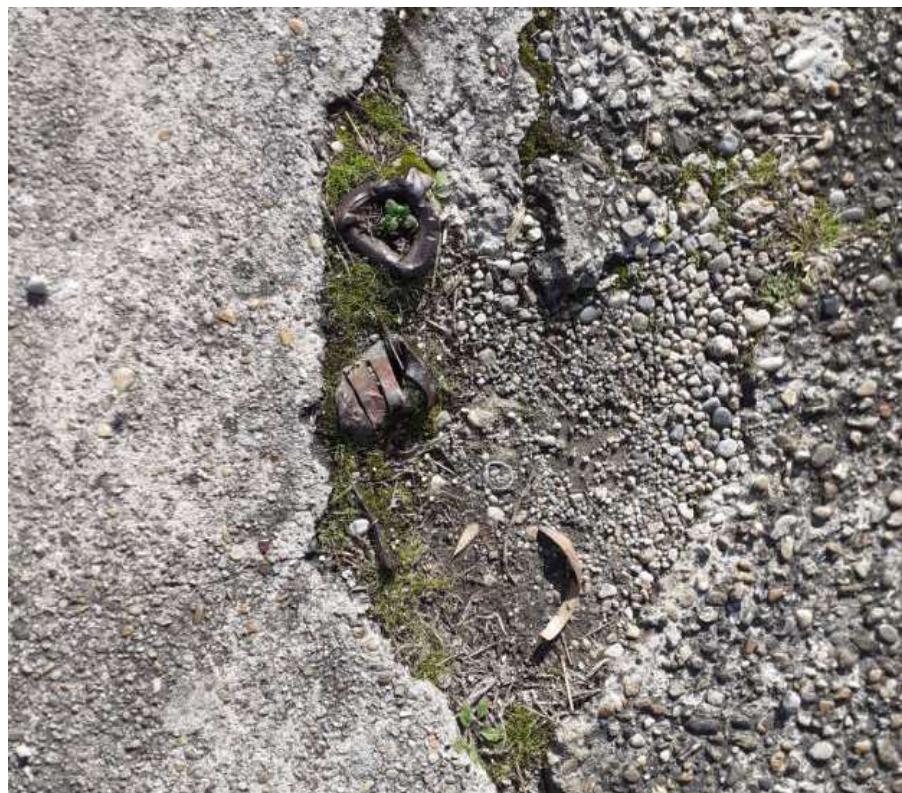
Photo 3 : traces de tubes sectionnés

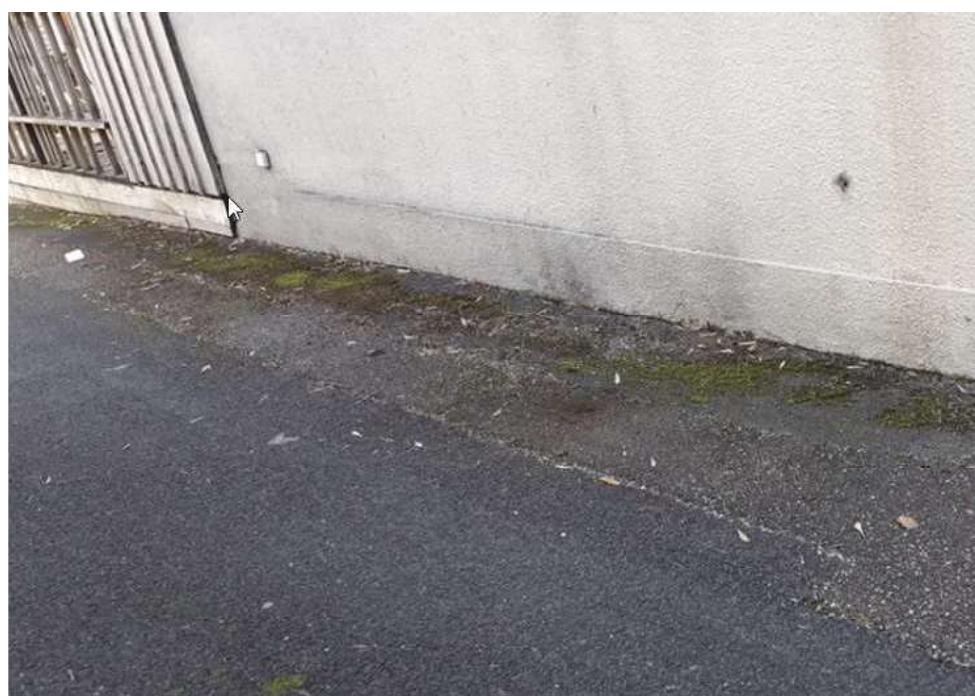
Enfin, le propriétaire actuel de la maison, a expliqué à l'inspectrice que des travaux de raccordement du gaz pour le restaurant avaient débuté vers 2016 mais qu'ils avaient été abandonnés suite à la découverte de traces noires (possibilité d'hydrocarbures) dans le sol. La tranchée avait donc été rebouchée (voir photo n°4).

Photo 4 : tranchée rebouchée

Tous ces éléments convergent vers l'hypothèse que la parcelle serait polluée et l'ancienne station service n'a pas été régulièrement réhabilitée par l'ancienne exploitante. Cette hypothèse doit être infirmée ou confirmée. C'est pourquoi, l'inspection va solliciter l'ADEME en vue d'un pré-diagnostic sur cette parcelle.

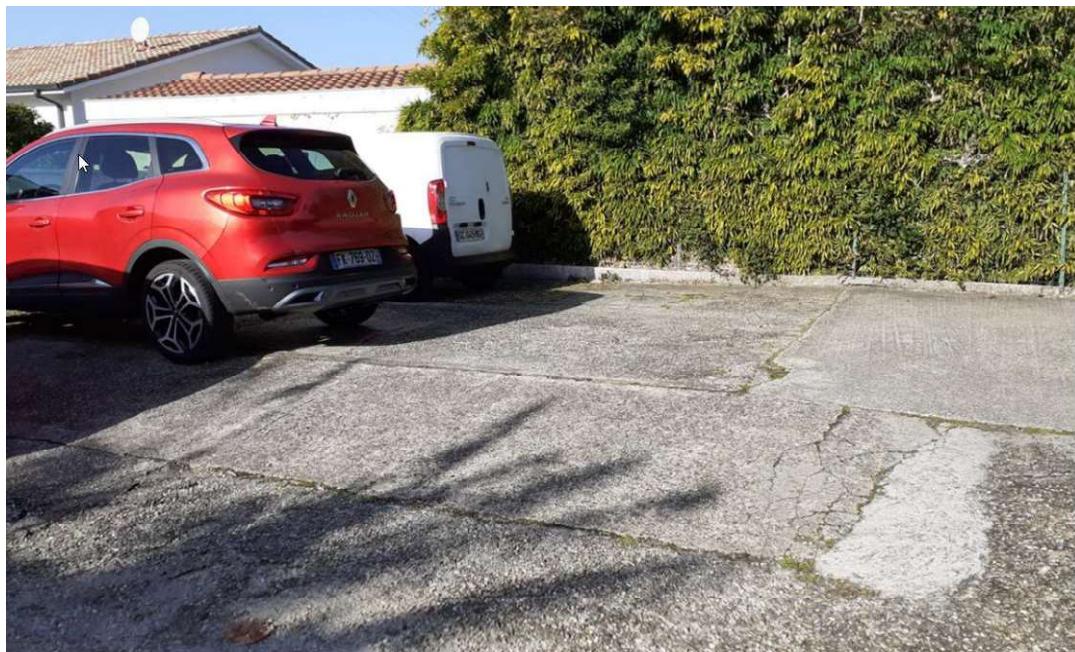
Photo 5 : arrière de la zone, parking privé avec pente
