Rapport de l'inspection des installations classées

Visite d'inspection du 15 janvier 2024

TALPI

Espace d'Argenson
Rue des Frères Montgolfier
86100 Châtelleraut

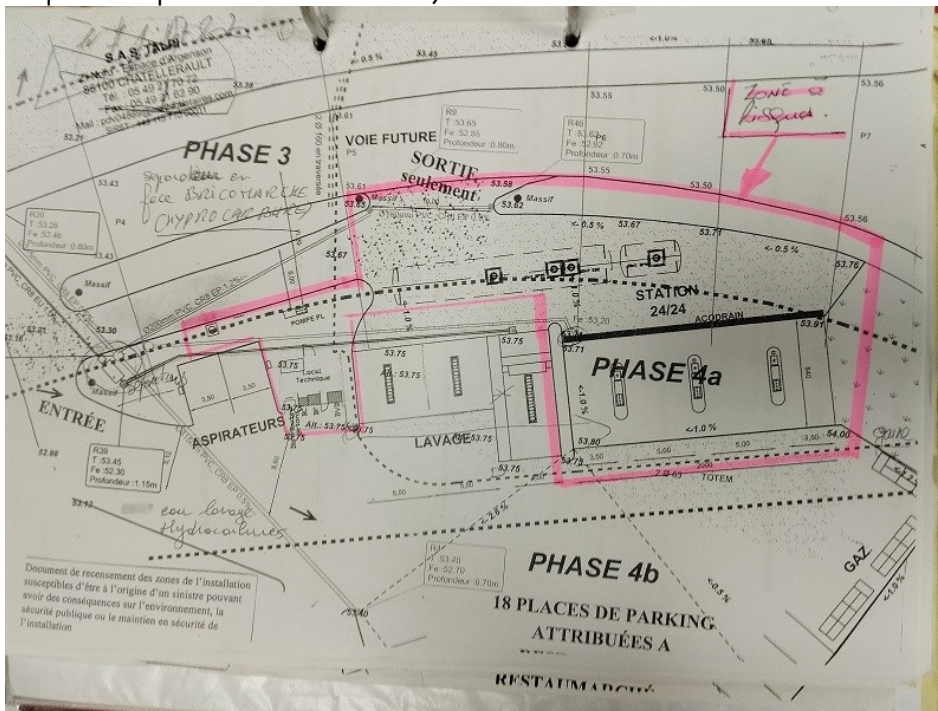
Lors de l'inspection du 10 janvier 2023, l'exploitant n'avait pas été en mesure de présenter le document de recensement.

L'exploitant présente un plan ne répondant pas aux attendus (pas de définition des zones à risques d'explosion ou d'incendie) :

L'exploitant doit recenser les zones à risques et apposer des panneaux en conséquence.
