## **Rapport de l'Inspection des installations classées**

Visite d'inspection du 25/03/2022 complétée le 01/04/2022

**GIVAUDAN LAVIROTTE**

Références : UDR-SSDAS-22-99 FG

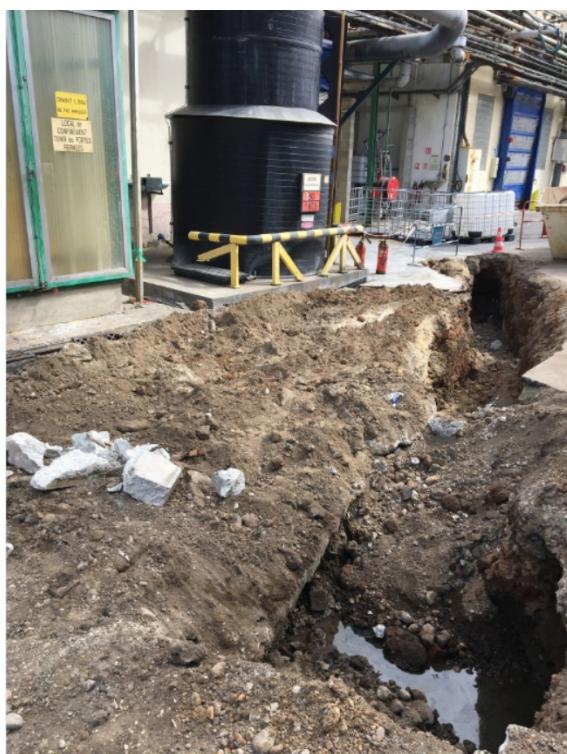
Photo 1 – Travaux ateliers 13-  
14  
Tranchée effectuée le long de  
la canalisation du collecteur  
des effluents

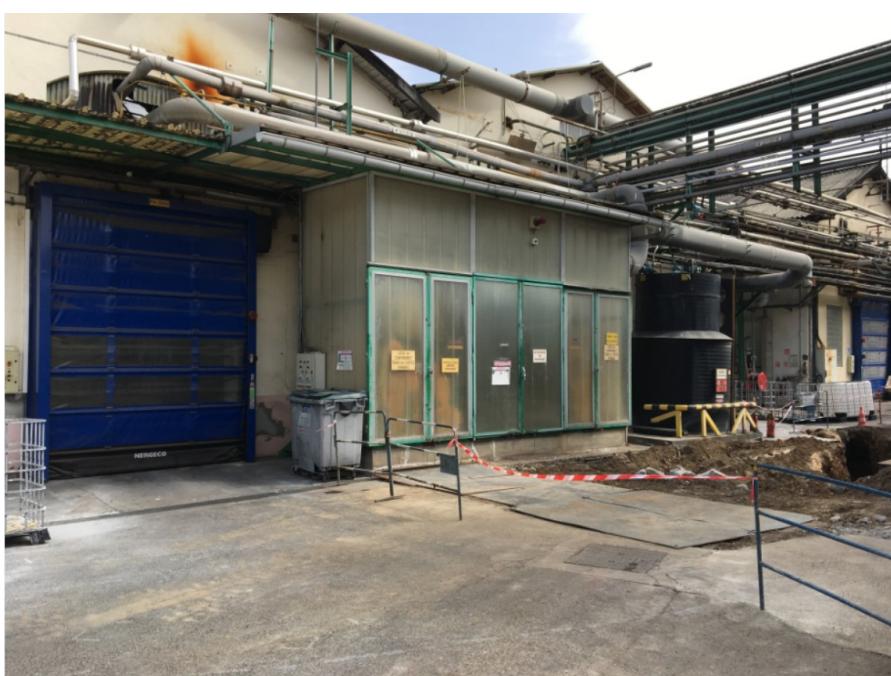
Photo 2 – Vue Atelier 14  
De G à droite :  
Porte accès bleue local 14  
Local vert POCl3  
Cuve Noire Acide  
phosphorique 10 m3

Tranchée et zone décaissée  
1er plan passage réalisé avec  
des dalles sur zone non stable  
et non étanche pour livraison  
chariot, accès local POCl3

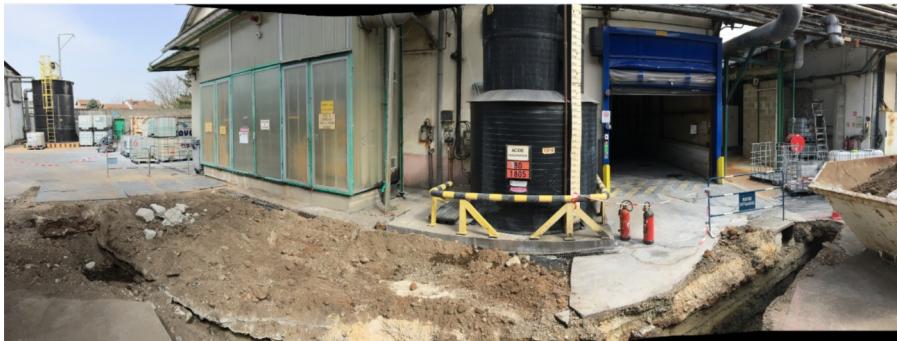
- D'après l'ANNEXE 1 PHOTO 3, un affaissement et des fissures sont observées entre la jonction de la façade du local POCl<sub>3</sub> et son massif. Les bords des massifs entre le local POCl<sub>3</sub> et celui de la cuve d'acide phosphorique font apparaître des désordres (affaissements, jointure cassée). Ceci est susceptible de remettre en cause la stabilité des équipements, l'étanchéité de la rétention du local POCl<sub>3</sub> et de soumettre ce dernier à l'humidité, ce qui est à proscrire.

Un tassement différentiel est observé au niveau du massif de la cuve d'acide phosphorique. Ce point est de nature à remettre en cause la stabilité de la cuve.

**NC6** - Les désordres observés suite à l'affaissement de la voirie et qui ne sont pas stabilisés ce jour peuvent compromettre l'étanchéité de la rétention, favoriser la pénétration d'eau dans le local et remettre en cause le fonctionnement de l'installation dans les conditions de sécurité requises.

**NC8** - Les désordres observés, la surcharge diagnostiquée et la déformation du massif de la cuve d'acide phosphorique et qui sont évolutifs traduisent l'insuffisance de surveillance de l'exploitant garantissant le maintien en bon état du stockage.

Photo 3 – Vue Atelier 14 et 13  
- désordres visibles au pied du local POCL3 et cuve acide phosphorique

- Le confortement des murs et poteaux fissurés par des dispositifs structurels (à traiter par un BET structures).
- la reprise sous œuvre (RSO) des fondations de la cuve d'acide phosphorique puis reprise béton pour assurer la planéité de la surface. Ces travaux nécessitent des missions complémentaires.

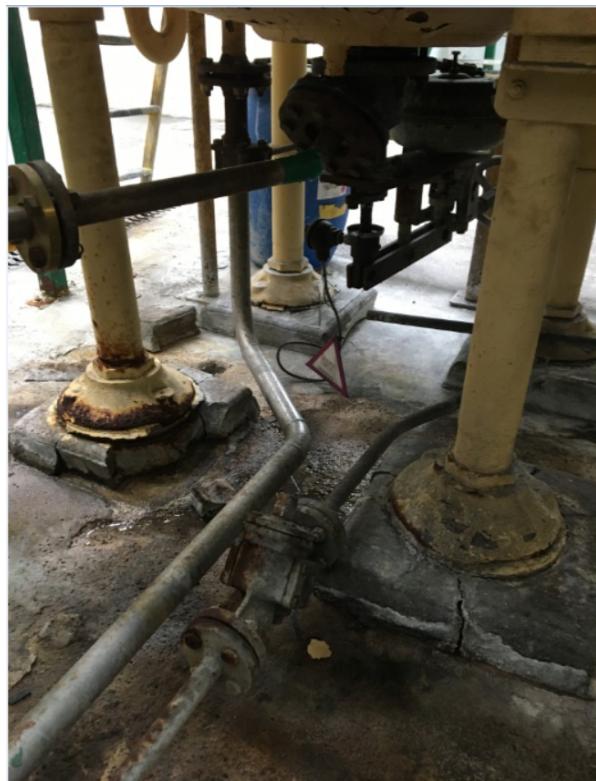
- Le Réacteur 5012 (mélange glycérine +POCl<sub>3</sub>) présente des traces de corrosion.

- Les socles des pieds du réacteur 5012 sont fissurés ou partiellement manquants – Cette situation de nature à remettre en cause la stabilité de l'équipement. Cf ANNEXE 1 PHOTO4

Photos 4 - atelier 14 – pieds corrodés et socle fissurés cassés du réacteur 5012

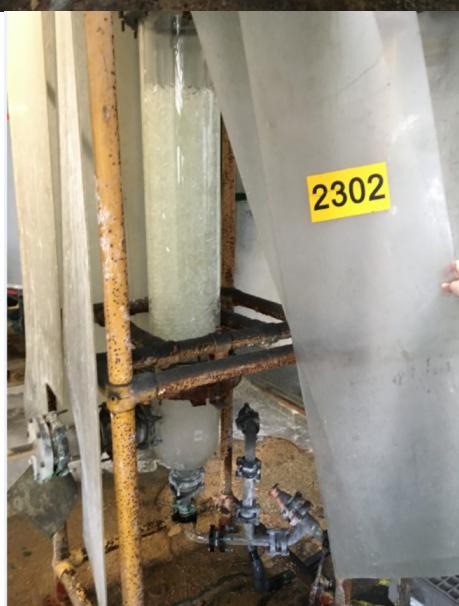
- Le support de la colonne de condensation 2302 des vapeurs issues du réacteur est piquée par la corrosion et non intègre – Cette situation est de nature à remettre en cause la stabilité de l'équipement. Cf ANNEXE 1 PHOTO5.

- La dalle de sol au droit de la colonne de condensation couverte de résine est percée, ce qui laisse présager du caractère non étanche du pied de colonne et de la nature corrosive des effluents qui y transitent.

<b>Constats :</b> Au regard de ce qui est présenté aux paragraphes A, B et C, la non-conformité suivante est relevée : <b>NC15 :</b> Le pied de colonne 2302 est fuyarde, les effluents rejetés sont corrosifs, la résine et le sol situés en dessous ne sont pas étanches.
<b>Type de suites proposées :</b> Suites administratives
<b>Proposition de suites :</b> En application du L171-8, l'inspection propose de mettre en demeure l'exploitant de respecter la prescription selon le projet et les délais mentionnés dans l'arrêté joint au présent rapport en fournissant les justificatifs pour lever la NC15.

Photos 5- atelier 14 – Colonne abattage 2302 des condensats (corrosion, support non intégré)  
La dalle du sol couverte de résine au droit de la colonne est percée (non visible sur la photo).

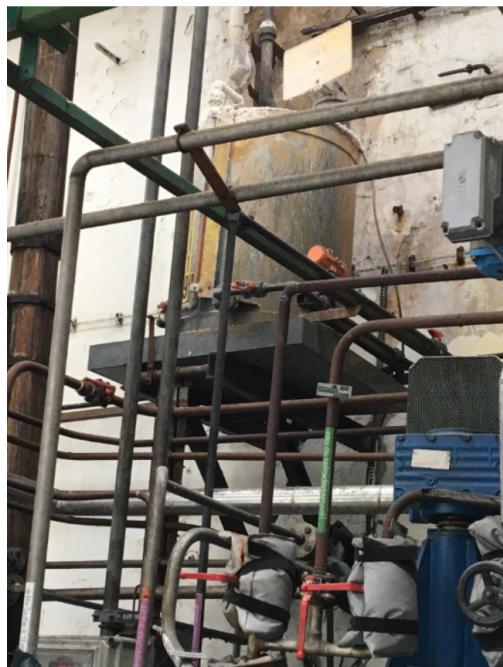
Photos 6 - atelier 14 -  
tonnelet d'HCL dépôts de  
cristaux

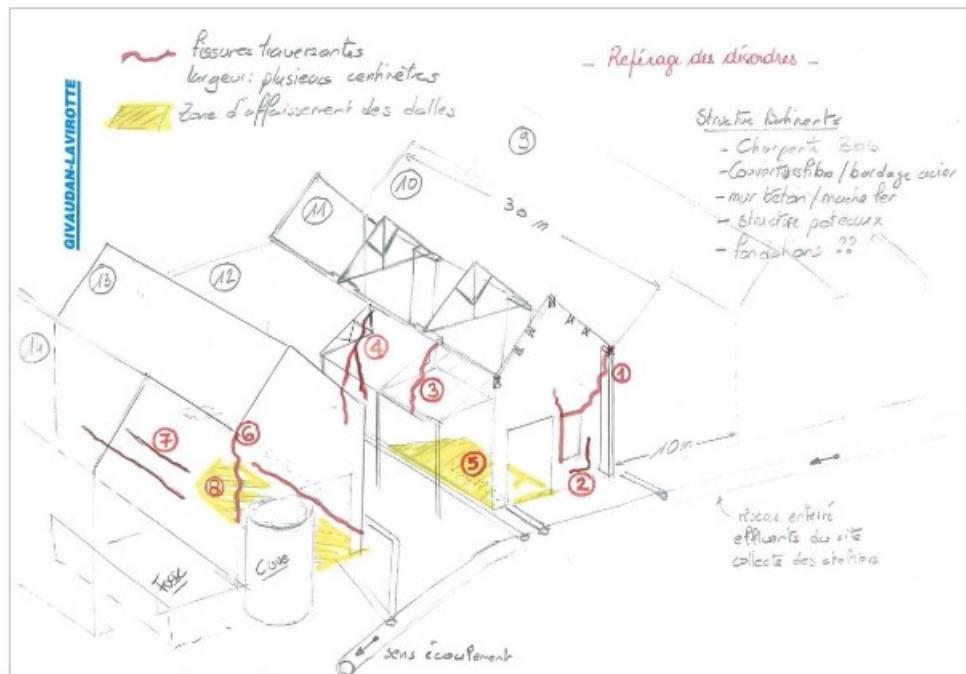
### Désordres observés

Dans notre cas, si certaines fissures légères laissent penser que de anciennes ouvertures ont été partiellement rebouchées : **désordre n°2** ; les autres, d'épaisseur bien plus importantes allant jusqu'au

Pour la fissure n°1, nous pensons que la fissure peut avoir une, voire deux origines :

- ou bien une origine géotechnique : un affaissement de la portance du sol peut engendrer une fissure à 45° : notamment parfois due à un eau si les réseaux EP sont défaillants ; on note en effet la présence une descente d'eau pluviale à cet endroit précis.
- et/ou bien une origine thermique : les pignons de façade s'enchaînent les uns aux autres sur une grande longueur sans présenter de joint de dilatation. Dans le temps, il finit par se marquer de lui-même pouvant ainsi créer certains désordres.

Les fissures 3 et 4 dans le sens vertical au droit de deux appuis de demi-fermes vraisemblablement en porte à faux à l'origine semblent être apparues du fait de charges trop importantes. Si l'on observe la structure de cet auvent extérieur, on remarque une nouvelle structure peinte en vert qui semble plus récente et maintenant soulager les demi-fermes à l'origine en porte à faux sur le long pan de la façade du bâtiment n°11. Ce point reste à valider, en interrogeant le personnel de l'entreprise et éventuellement par une visite complémentaire.

En ce qui concerne le bâtiment 13 : on distingue dans les murs de longpan, les fissures 6 et 7. On peut à nouveau penser qu'elles ont une origine géotechnique : fissures horizontales qui semblent décrocher des « tranches de façade » les unes sur les autres pour les fissures n°7 ; et pour le désordre n°6 où l'on distingue le jour entre le refend et la façade, il peut subvenir également d'un tassement de sol, sans compter que l'on constate aussi que le dallage a souffert dans cette zone.

En ce qui concerne les dallages ayant subi des tassements désordres n°8 et 5, cela peut s'expliquer par :

- Une modification de dallage et un défaut de reconstruction : remplissage d'une ancienne fosse par exemple, avec mise en œuvre d'une nouvelle couche de forme moins bien compactée, et/ou armatures du nouveau dallage insuffisantes.
- Défaut de la couche de forme suite à modification des caractéristiques du sol, en présence d'eau notamment.

- Suivi des fissures par pose de jauge permettant de prendre date dans l'évolution de l'ouverture des fissures
- Entreprendre des sondages dans les maçonneries pour vérifier leur nature (béton / mâchefer...) en vue d'adapter le type de reprise
- Entreprendre une campagne de sondages géotechniques afin de définir les sols d'assise et de dire si les désordres observés sont dus à une défaillance de portance.
