## **Rapport de l'Inspection des installations classées**

Visite d'inspection du 14/04/2025

**Maison A STAUB & Cie**

Références : 2025 491 UbD 16-86 Env  
Code AIOT : 0007204568

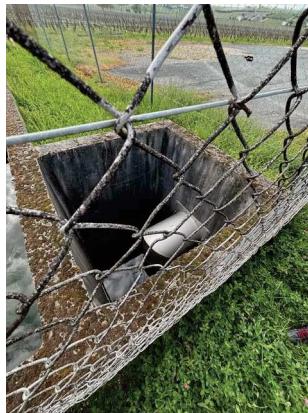
Lors de la visite des installations, des coudes plongeurs en inox ont bien été constatés au niveau des fosses d'extinction. En revanche, aucun coude plongeur n'a été mis en place au niveau du regard siphôïde vu en défaut lors de l'inspection de fin 2023. L'exploitant a indiqué ne pas avoir pris cette demande en considération et qu'il s'agit d'un oubli.

*Coude plongeur sur une fosse d'extinction*

Afin de s'assurer que la problématique n'est pas générique à tous les regards du site, l'inspection a contrôlé trois regards siphôïdes (2 au niveau du chai K et 1 au niveau du chai J). Pour l'ensemble de ces regards, l'inspecteur a constaté que l'exutoire de l'alcool et des eaux d'extinction en cas de sinistre est raccordé à un trou dans chaque regard. Il s'avère que chaque trou dans lequel se jette le caniveau est bien en eau mais l'arrivée du caniveau est au-dessus de l'eau, ce qui ne permet pas de s'assurer de l'extinction du feu et de sa non-transmission le long du réseau enterré. Des coudes plongeurs dans l'ensemble des regards doivent être ajoutés.

La mise en demeure supra n'est que partiellement satisfait.

**Il est demandé à l'exploitant, sous trois mois, de présenter un calendrier raisonnable pour l'ajout de coudes plongeurs dans l'ensemble des regards siphôïdes du site.**
