## **Rapport de l'Inspection des installations classées**

Visite d'inspection du 03/05/2022

**GREYSTAL (ex EURAMAX)**

Références : 2022-307\_INSP\_GREYSTAL – Montreuil-Bellay\_RAP

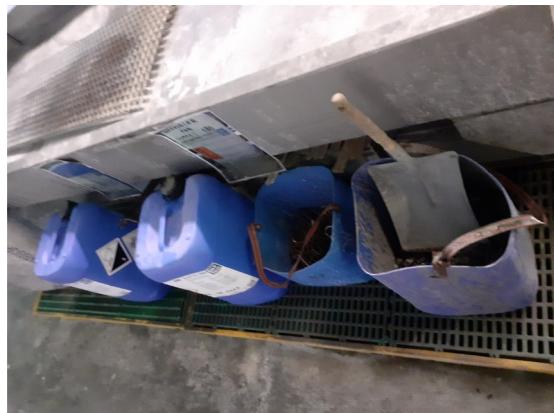
Lors de la visite d'inspection, il a été constaté que les produits étaient mis sur rétention (voir annexe photographique).

Produit sur rétention - chaîne de poudrage

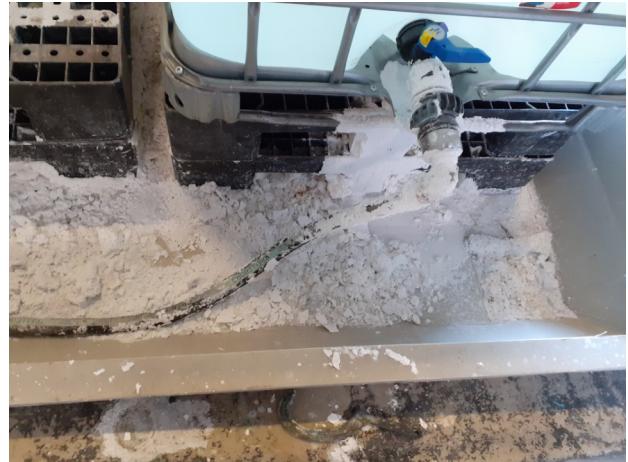
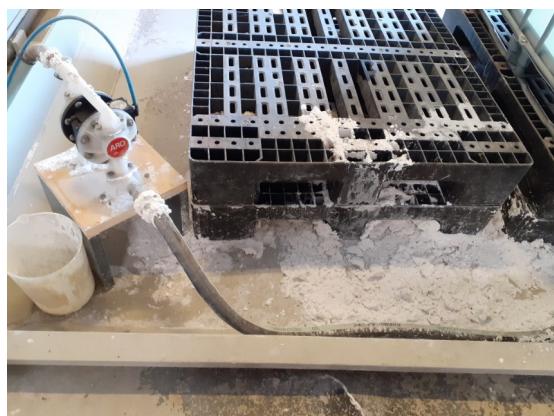
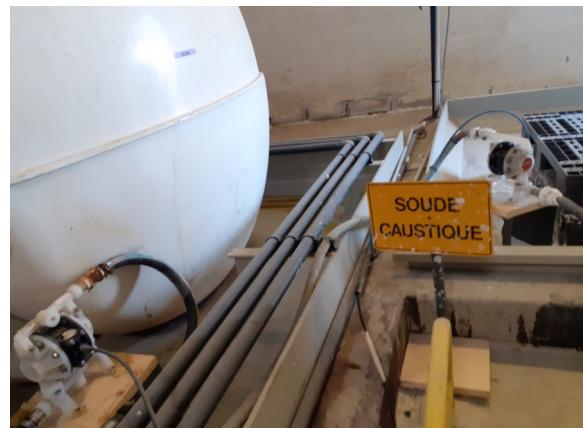
L'inspection des installations classées a constaté au niveau de la station d'épuration, une proximité entre des cuves acides et soudes (voir annexe photographique).

Fuite au niveau de la cuve de soude

**Il est demandé d'y remédier et de justifier que le nettoyage de la zone tel que demandé en visite a été réalisé dans un délai de 15 jours.**
